UTREDNINGSPROTOKOLL

Datum 2015-06-03
Protokoll nr: UTR-2315-16805085

Innemiljöutredning i skolbyggnad.

Objektsadress: Parkgatan 22, Vårgårda
Besiktningsdatum: Löpande från 2015-05-06 till 2015-06-05
Närvarande: Sixten Larsson, Vårgårda Kommun
Jonas Bengtsson, Drifttekniker.
Filip Nyman och Borna Goharian, Anticimex
Byggnadsmiljö

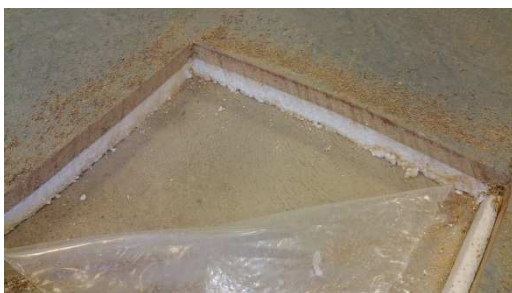
1-2 lager linoleummatta – golvspånskiva 22mm – cellplast 30mm – plastfolie – betongplatta.

Stark kemisk lukt kändes mellan lagren av linoleummatta och mikrobiell lukt upplevdes i golvkonstruktionen. Detta upplevdes i alla provhål med liknande konstruktion.

Bild 1: Generell golvkonstruktion i större delen av byggnaden.

För att komma tillrätta med fukt/luftproblematiken rekommenderas att samtliga flytande golv rivs ned till ren betongplatta. Betongplattan rengörs därefter noggrant. Då mätning i ytterväggssyllar/regler uppmätts till förhöjda fuktkvoter samt att analyser visar på att det finns syllar och trämaterial i väggarna som är tryckimpregnerade/träskyddsbehandlade med mikrobiell och kemisk lukt rekommenderas att syllar och väggar rivs ut, viktigt är att isolering rivs för att ta bort luktsmittat material. Det skall poängteras att grad av luktsmitta kan variera kraftigt mellan olika platser i konstruktionen varför utökade kontroller bör utföras under arbetets gång.

Ny typgodkänd golvkonstruktion skall monteras med ett luftspaltbildande golv med specialreglar på distanser av plastskruv. Reglarna skall då monteras så att en luftspalt erhålls mellan värmeisolering och betongplattan. Luftspalten skall ventileras mekaniskt. Detta är den säkraste åtgärden, eftersom man bortför allt skadat material, förhindrar vidare skador, åstadkommer uttorkning, omhändertar kvarvarande emissioner i betongplattan samt får en kontrollerbart lufttät konstruktion som ej medför kalla golv.

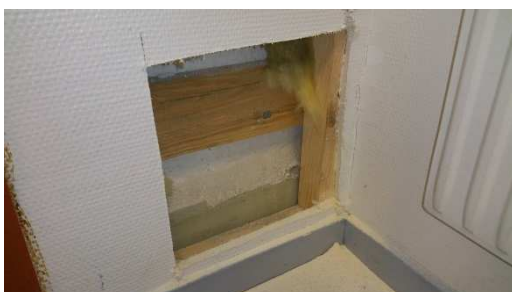
Syll till den invändigt påreglade väggen är ca 1cm ovan betongplatta och under syllen ligger mineralullsisolering. Glesbrädan i ytterväggskonstruktionen är mikrobiellt angripen, vilket noterades på alla andra platser där liknande provhål tagits upp.

Målad väv - 1-2lager gips – plastfolie – mineralullsisolering – träregler – glesbräda – lättbetong.

Bild 2: Generell ytterväggskonstruktion i större delen av byggnaden.

Alla påreglade väggkonstruktioner rivs och ersätts med fukttålig konstruktion. Betongplattan rengörs därefter noggrant.
