Uppdrag: Vårgårda Flaskeberget detaljplan

Projekterings PM Bergteknik

Datum
2020-01-21

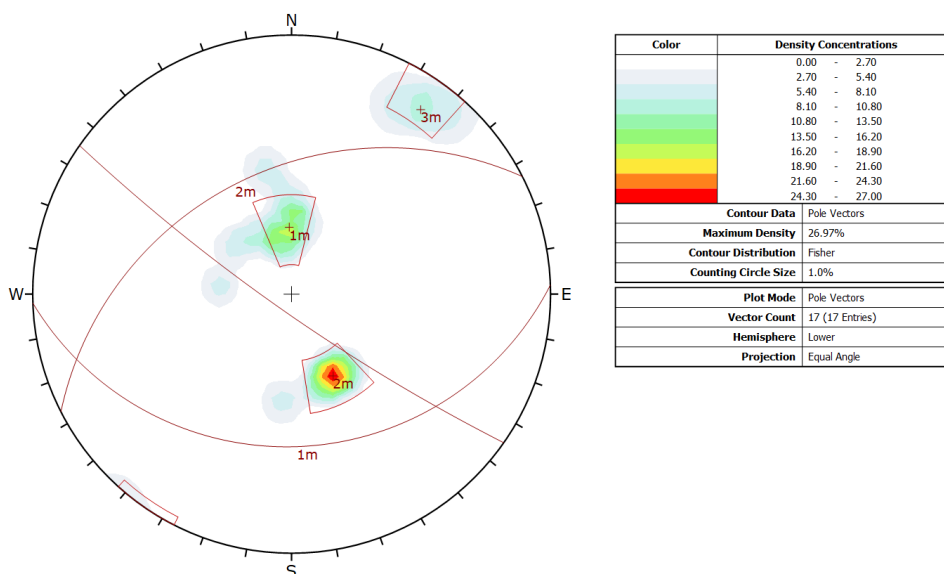
Området domineras av 3 sprickset (Tabell 4) samt slumpmässiga (ej inmätta) sprickor såväl som (sub)horisontella sprickor eller bankningsplan. De generella sprickseten presenteras även i ett poldensitetsdiagram (Figur 1) skapat i DIPS (Rocscience). Generellt bedöms sprickseten stryka O -W (sprickset 1) VSV - ONO (sprickset 2) samt SO - NV (sprickset 3). Sprickset 1 bedöms följa foliationen i området.

Figur 1. Poldensitetsdiagram som visar de tolkade dominerande sprickset som observerats i fält, notera hur sprickset 1 och 2 interagerar med varandra.

Bergstabiliteten i området bedöms vara medelgod. Detta då berget inom planområdet är väldigt blandat och således skapas flera svaghetszoner. Det är viktigt att beakta de dominerande sprickset som klipper varandra, sprickset 1 och 2, då dessa kan orsaka problem vid vibrationsalstrande arbete, som exempelvis sprängning.

Dock bör bergsakkunnig i samband med besiktning av eventuellt bergschakt även avgöra förstärkningsbehovet. Baserat på interagerandet mellan sprickset 1 och sprickset 2 föreligger en viss risk att kil- och planbrott kan uppstå. Detta bör beaktas i samband med bland annat vibrationsalstrande arbete såväl som vid eventuell förstärkning av framtida slänter.
