PM Geoteknik

Forum Arkitekter AB

Geoteknisk utredning för Detaljplan Hallaberget, Vårgårda

Göteborg 2019-04-30
Rev 2020-04-15

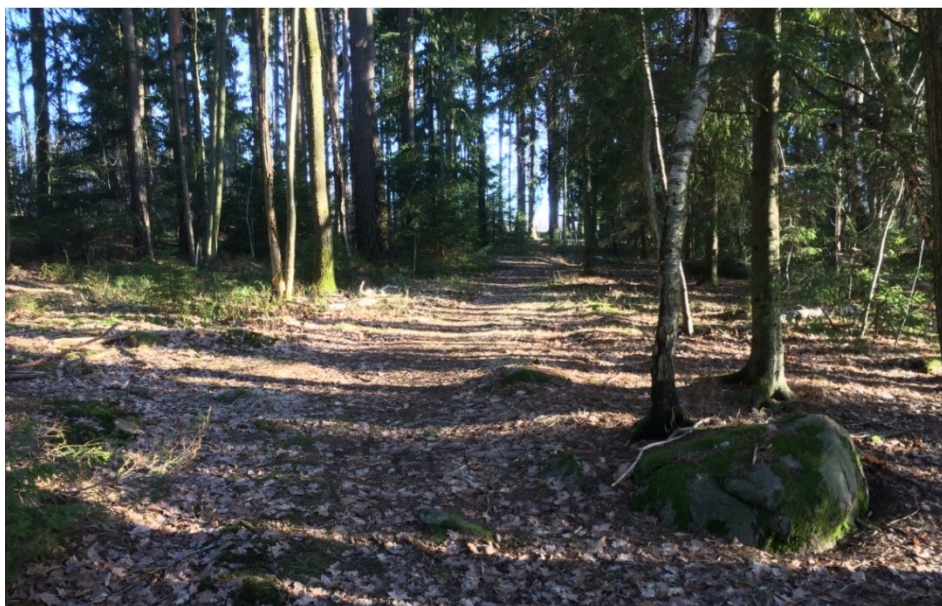
Figur 4. Områdets centrala del, stig i riktning sydväst-nordöst.

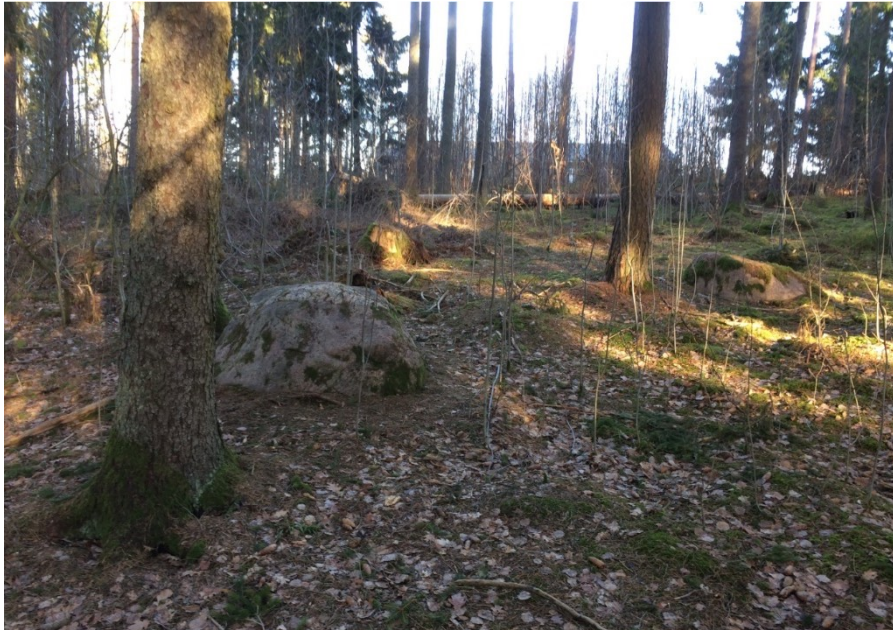
Figur 5. Områdets centrala del, foto mot norr med förskola i bakgrunden.

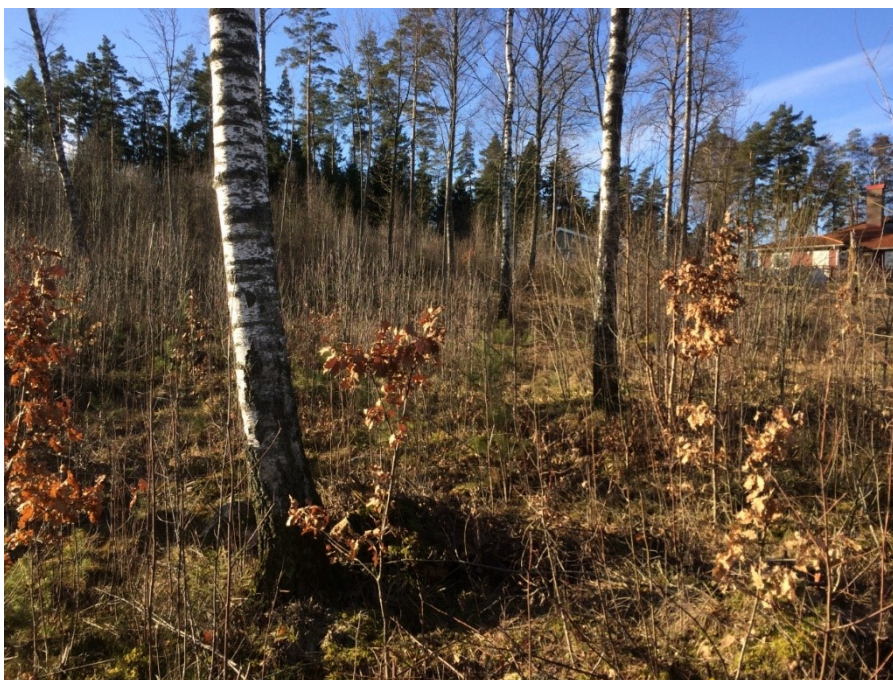
Figur 6. Områdets nordöstra del, foto mot sydväst med förskola i bakgrunden.

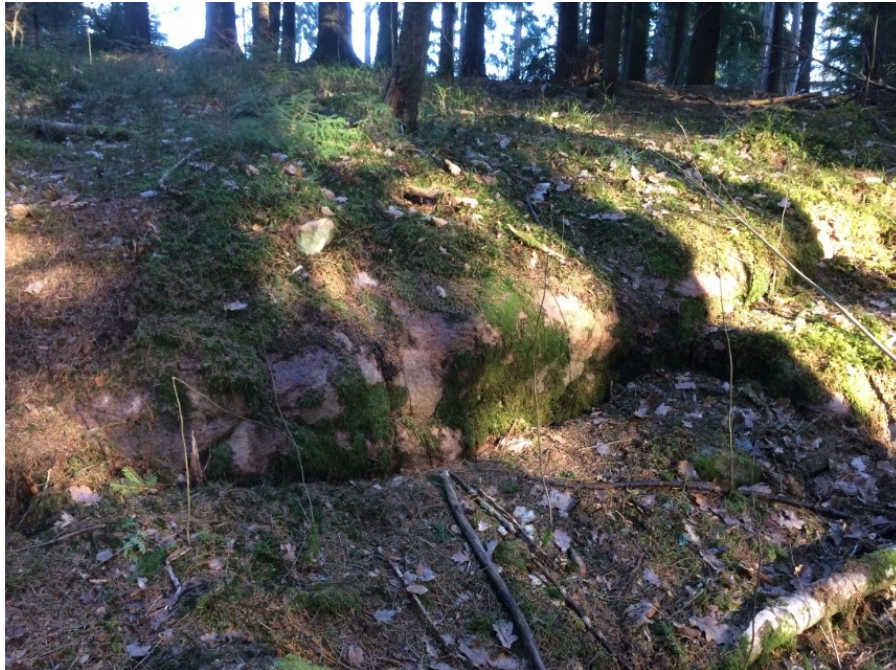
Berg i dagen och block har observerats i delar av det aktuella området, se Figur 9–15. Det bedöms inte föreligga någon risk för varken bergas eller blocknedfall. Det kommer däremot vara nödvändigt att avlägsna block och i viss omfattning spränga berg i samband med framtida exploatering.

Figur 9. Berg i dagen (västra delen av området).

Bergteknisk besiktning ska utföras efter avslutad bergschakt om nya bergsslänter sprängts ut. I samband med detta ska även behovet av rensning och förstärkning bedömas. Bergteknisk besiktning ska dessutom utföras efter att bergytor har avtäckts.

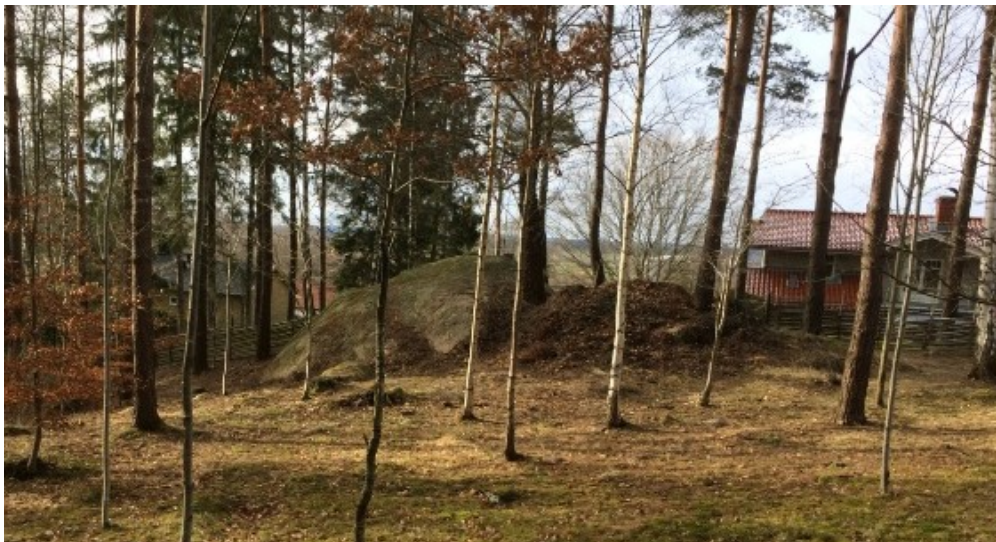
Figur 10. Berg i dagen (västra delen av området).

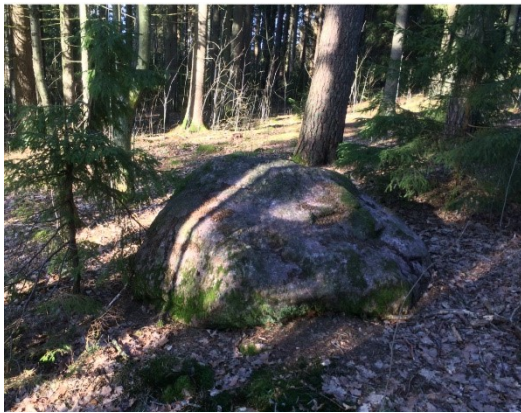
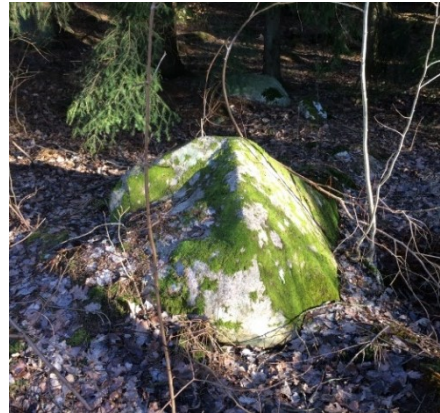
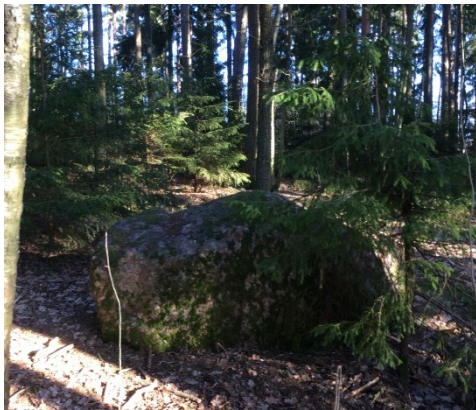
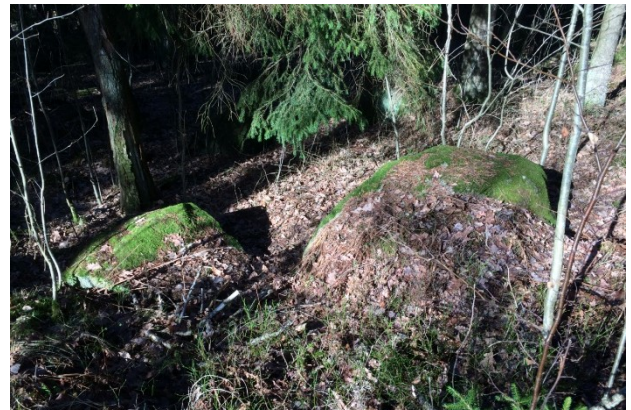
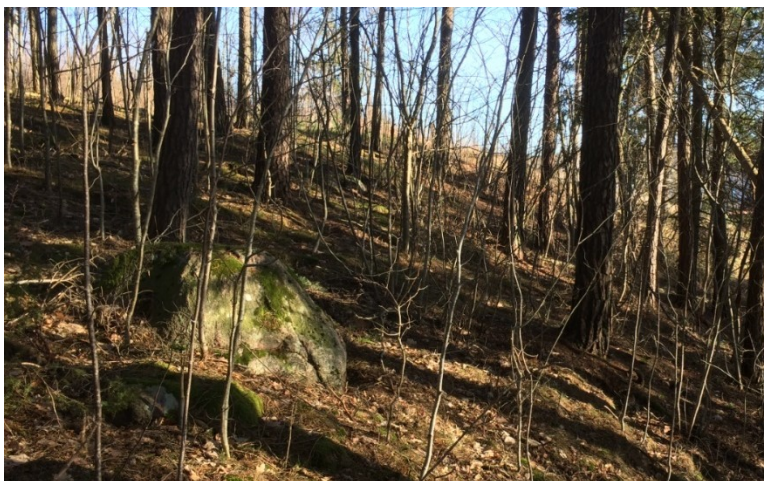
Figur 11. Exempel på block.
