Uppdrag: Vårgårda Flaskeberget detaljplan

Markteknisk undersökningsrapport/ Bergteknik (MUR/BERG)

Uppdrag
Vårgårda Flaskeberget detaljplan
Uppdragsnummer
777987
GNR
19212
Beställare
Vårgårda kommun
Beställarens referens
Stefan Olsson

Datum
2020-01-21

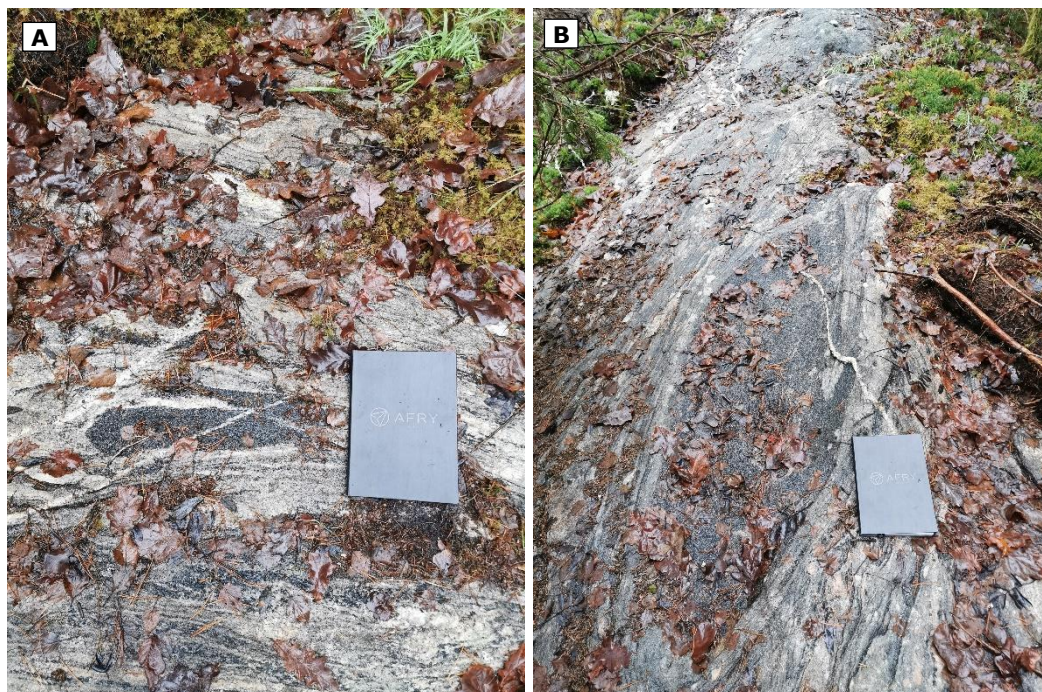
Figur 3. A) Mindre, subrundat till subangulärt, mafiskt fragment i gnejsen. B) Större (~1 m²) fragment i gnejsen.

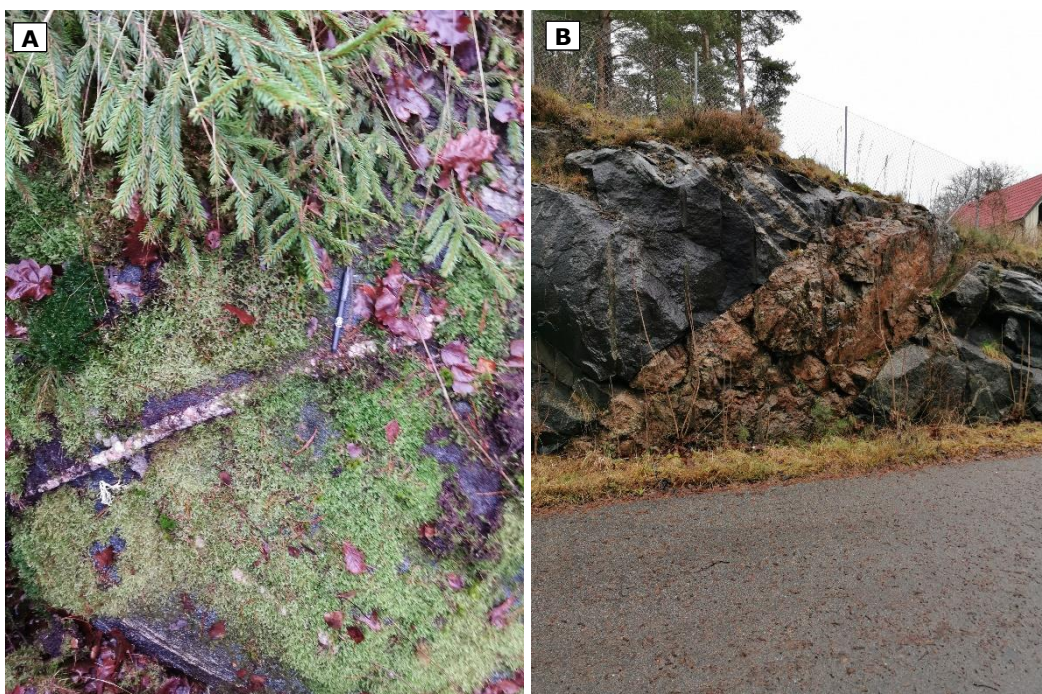
Figur 4. A) Exempel på en klippande Kvartläkt spricka. B) Bild tagen åt öst. Figuren visar skärningen i sydvästra delen av Flaskeberget vid Vänersborgsvägen, denna pegmatitgång är ca 1 – 2 m bred.

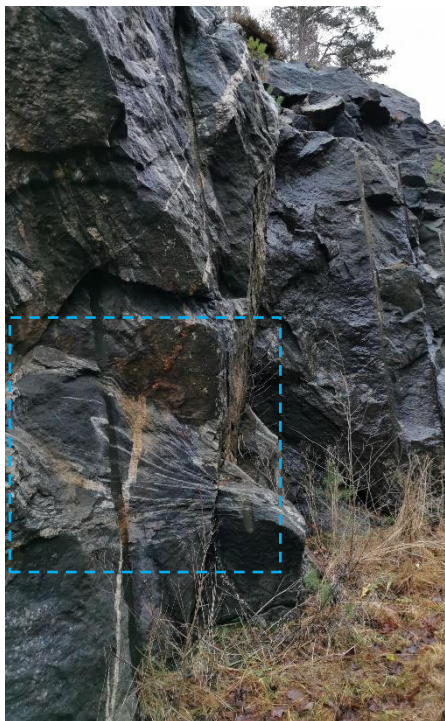
Figur 5. Bild tagen mot öst vid skärning som är sydväst om planområdet, längs Vänersborgsvägen. Fokusområdet, markerat i blått, belyser ett väldigt tydligt veck som har en väldigt snäv vinkel mellan veckbenen.
