Kulturhistorisk byggnadsinventering nr 52  
VÅRGÅRDA KOMMUN  
2012

Västarvet har utfört en kulturhistorisk inventering av bebyggelsen inom Vårgårda kommuns gränser, på uppdrag av Vårgårda kommun. Inventeringsarbetet gjordes under våren 2007.

Syftet med inventeringen var att revidera den kulturhistoriska byggnadsinventering som utfördes i Vårgårda kommun år 1974 av Älvsborgs läns museiförening, samt att revidera den utredning av fyra områden som skrevs av Älvsborgs länsmuseum 1996 i samband med framtagandet av en ny översiktsplan för tätorten.

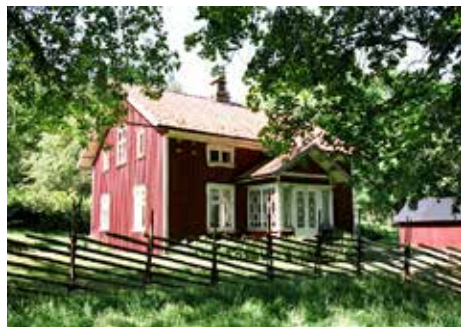
*Boningshuset på gården Lafsan i Skogsbygden är ett västsvenskt dubbelhus som i princip bevarats i oförändrat skick sedan sekelskiftet 1900. De välbevarade uthusen bidrar också till det mycket höga kulturhistoriska värdet.*

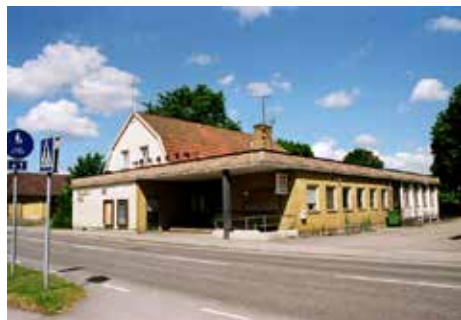
*Folkets hus i Vårgårda är ett exempel på en byggnad som genomgått stora förändringar genom åren, men som ändå har vissa kulturhistoriska värden på grund av sin långa kontinuitet som samlingsplats.*

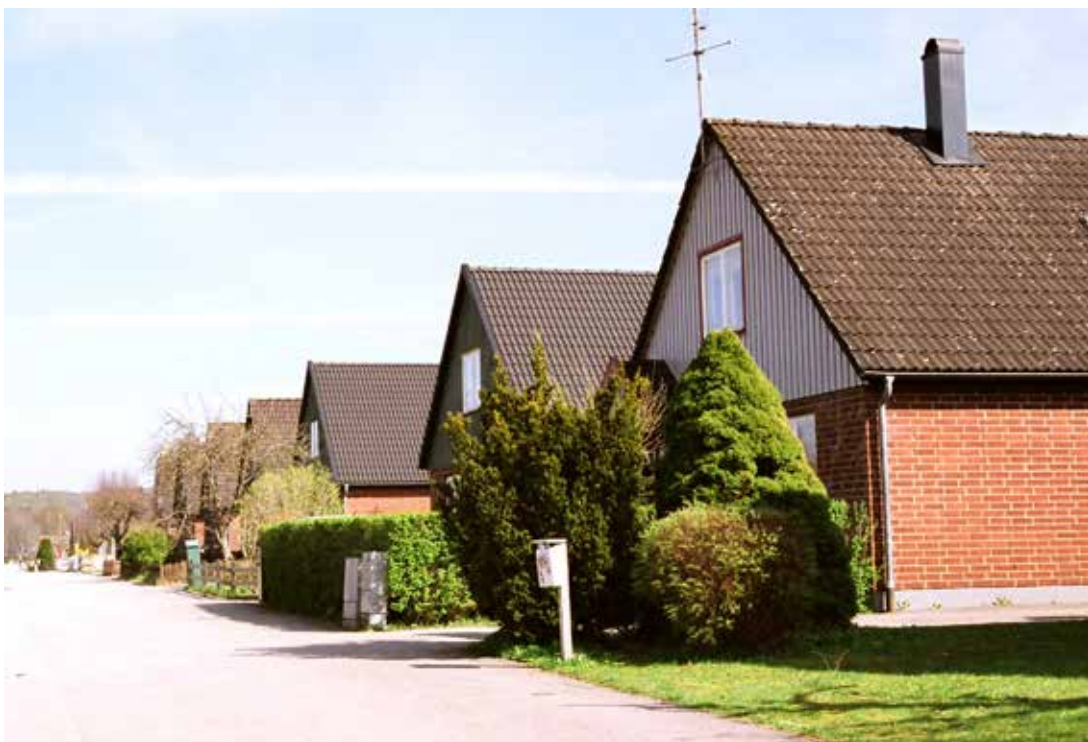
*Kvarteren Plogen och Harven ligger i området Fridhem i tätortens södra del. Bostadshusen i dessa kvarter är tidstypiska representanter för den omfattande villabebyggelse som kom till omkring år 1970 på såväl små som stora orter i landet.*

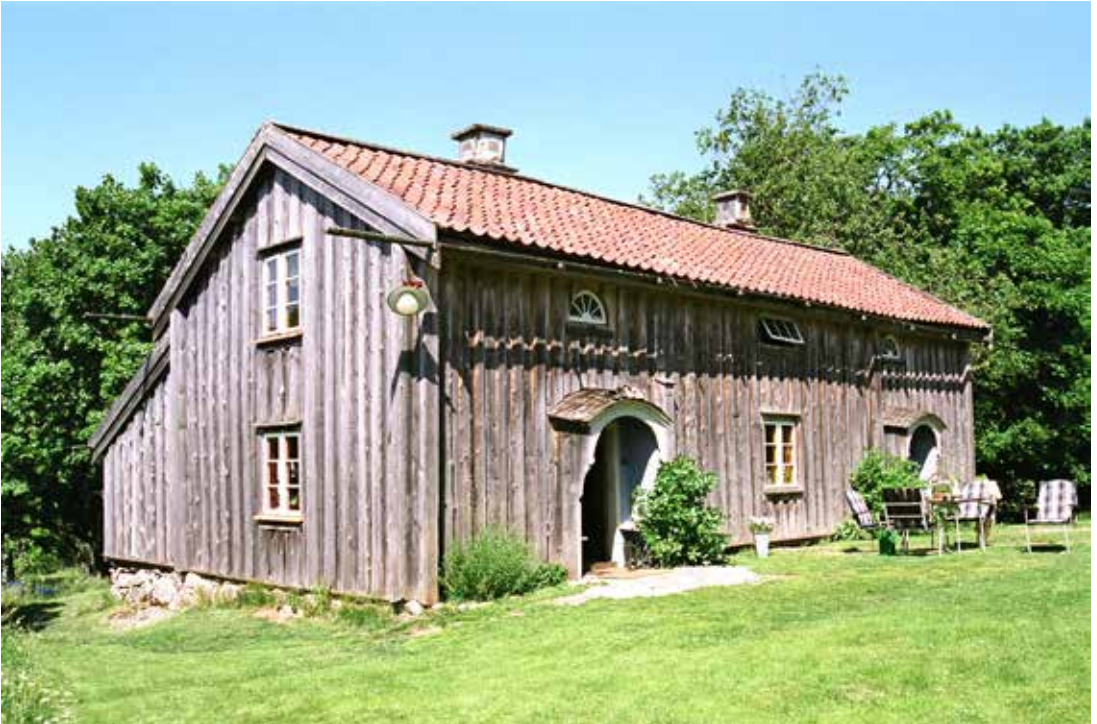
*Fastigheten Ljungås i Skogsbygdens socken är kommunens enda byggnadsminne. Boningshuset är en så kallad långloftsstuga som troligen byggts under 1700-talets senare del eller början av 1800-talet.*

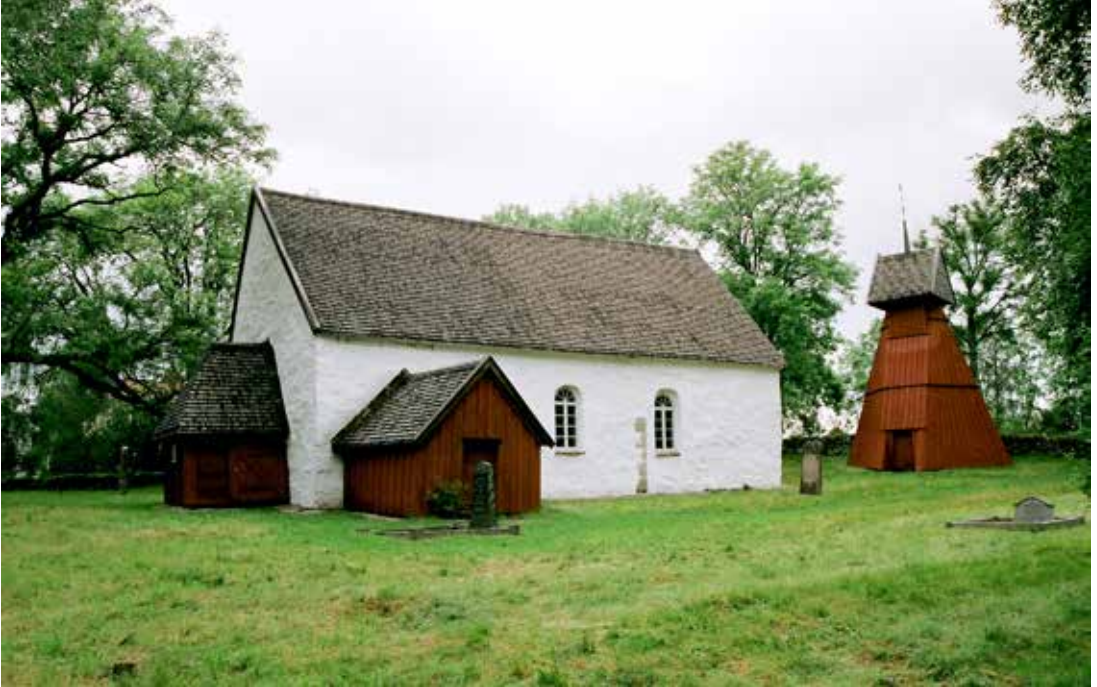
*Ornunga gamla kyrka tros vara uppförd under 1200-talet. Dess mycket välbevarade 1700-talsinteriör är en sevärighet av nationellt intresse.*

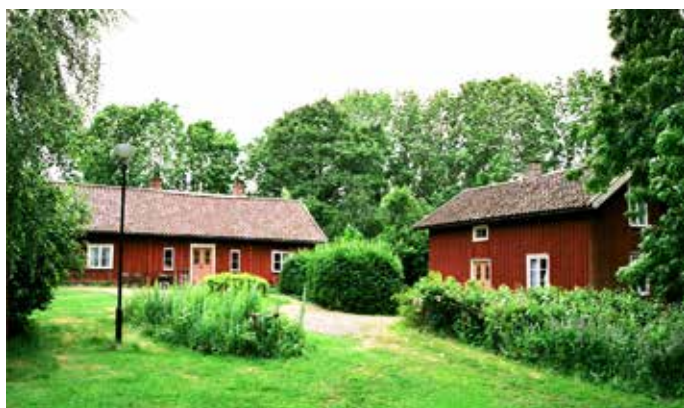
*Boningshuset på gamla prästgården i Asklanda (till vänster) är en välbevarad parstuga, en byggnadstyp som varit vanligt förekommande i hela Västergötland åtminstone sedan 1500-talet.*

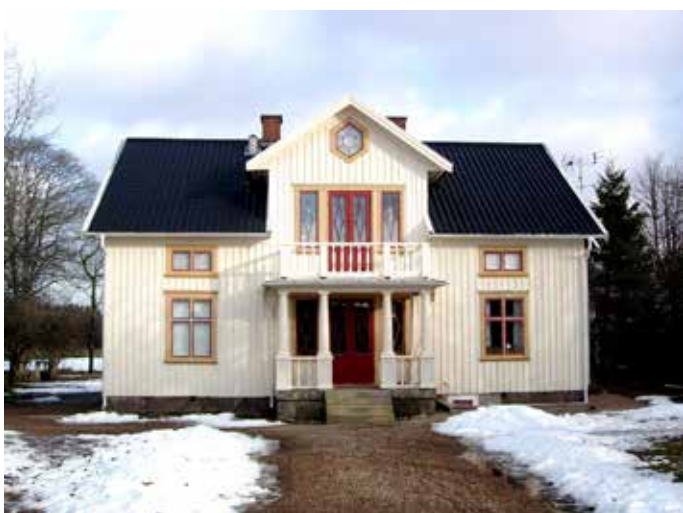
*Välbevarat västsvenskt dubbelhus från 1920-talet i Hägrunga, Algutstorp. Byggnadstypen blev omåttligt populär efter laga skifte och nästan samtliga boningshus som uppfördes på landsbygden under perioden 1860 - 1940 verkar ha varit av detta slag.*

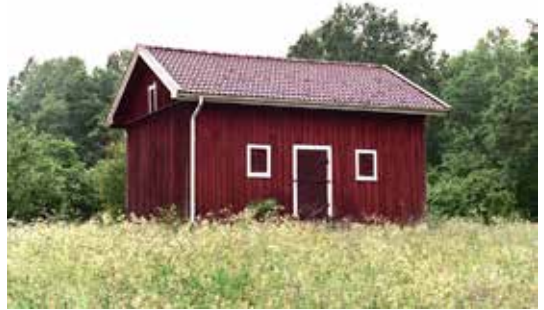
*Timrad magasinsbyggnad i Olstorp, Algutstorp socken. Troligen uppförd under 1800-talets mitt.*

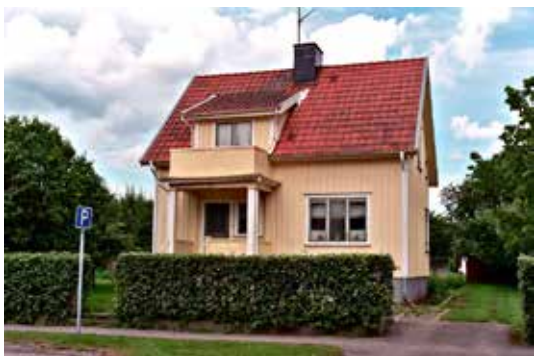
*Fint exempel på ett egnahem från 1943 på Torggatan 21.*

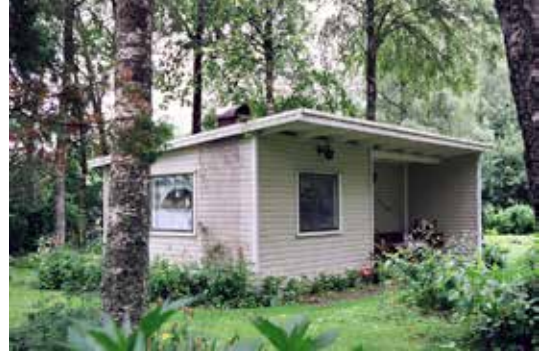
*Välvärdat fritidshus från 1959 vid Ornungasjön.*

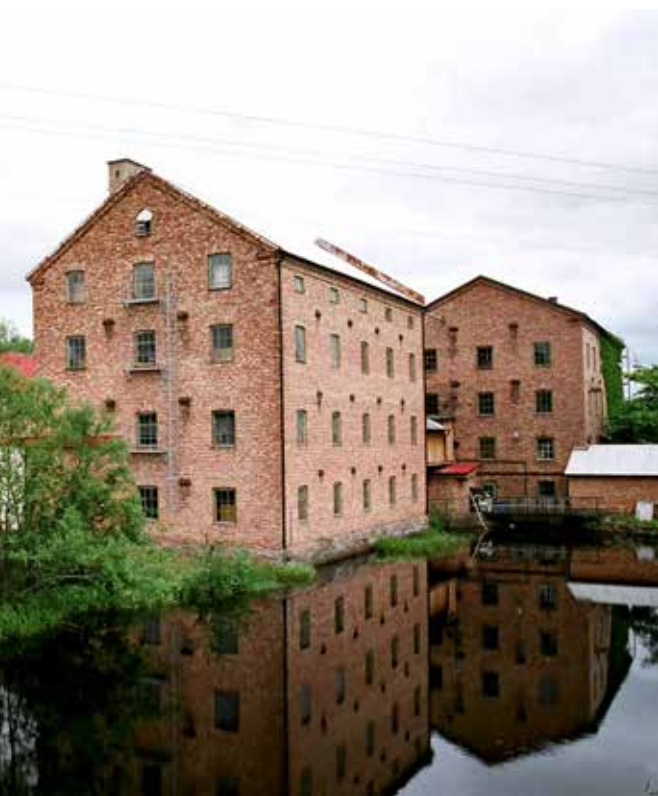
*Vårgårda kvarn från 1871 är av stort industrihistoriskt intresse.*

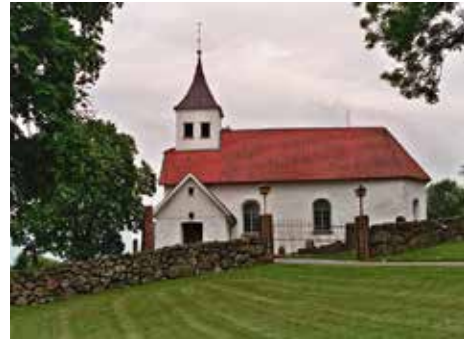
### 1. Algutstorps kyrka

Algutstorps kyrka ligger tillsammans med prästgården på den västra änden av en uppodlad åsrygg med Sävån i väster och Tånga hed i norr. I den väl samlade miljön ingår en arrendatorsbostad och ett församlingshem. Den medeltida gråstenskyrkan är utbyggd vid 1700-talets mitt med ett tidstypiskt, tresidigt avslutat kor, vapenhus, sakristia och ett för bygden karaktäristiskt litet gavel torn. Exteriören är föga förändrad sedan dess med undantag för det tidiga 1800-talets bevarade rundbågsfönster. Kyrkan är skyddad enligt kulturminneslagens 4:e kapitel och ingår i område av riksintresse för kulturmiljövården.

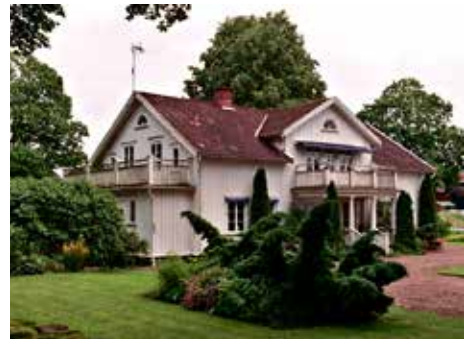
### 2. Algutstorps prästgård 1:1

Före detta prästgård belägen intill Algutstorps kyrka. Gården omges av öppna, uppodlade marker. Prästbostället är uppfört 1827, efter att den gamla gården brunnit ner omkring år 1800. På gården finns ett flertal ekonomibyggnader bevarade, bland annat ett kontor från 1870, smedja och källare från 1890, ladugård, och kyrkoarkiv från 1938. Prästbostället har salsbyggnadens planlösning med frontespis och öppen veranda som troligtvis har tillkommit senare. Det kulturhistoriska värdet motiveras av prästboställets representativitet för sin kategori. Genom sin storlek och utformning ger den uttryck för statusen som kyrkoherdebostad. Fastigheten ingår i område av riksintresse för kulturmiljövården.

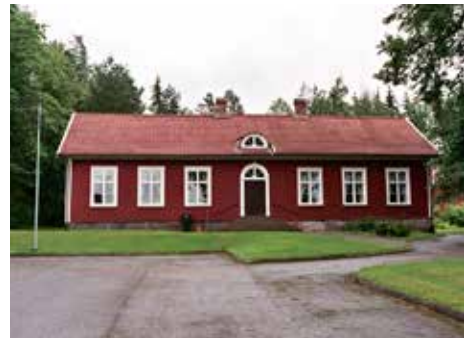
### 3. Algutstorp Prästgården 1:2

Före detta folkskola, numera hembygdsgård belägen öster om riksväg 42. Den byggdes 1872 på prästgårdens ägor och var då en av de större i kommunen och användes för hela socknen. Till fastigheten hörde även ladugård, brygghus, källare samt avträde. Fram till 1928, då ny lärarbostad uppfördes, inrymde folkskolan även bostad samt småskola och slöjdsal. På 40-talet fanns två lärosalar, bibliotek, slöjdsal samt ett kommunalrum i byggnaden. Skolan användes fram till 1969 då den blev församlingshem. Det kulturhistoriska värdet motiveras av att byggnaden är välbevarad, och av dess tidigare funktion.

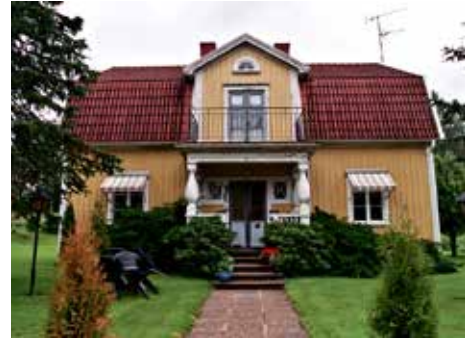
#### 4. Algutstorp Prästgården 1:11

Före detta lärarbostad, numera bostadshus beläget strax intill den före detta folkskolan. Lärarbostaden uppfördes 1928 och innehöll två bostäder, en för den manlige folkskolläraren och en för den kvinnliga. Byggnaden är uppförd i en tidstypisk 1920-talsstil med brutet tak, halvmånefönster samt öppen veranda med svarvade pelare. Till fastigheten hör även en ladugård/vagnbod från samma tid. Den före detta lärarbostaden har ett kulturhistoriskt värde på grund av den tidigare funktionen som lärarbostad men även på grund av att den ursprungliga utformningen bevarats.

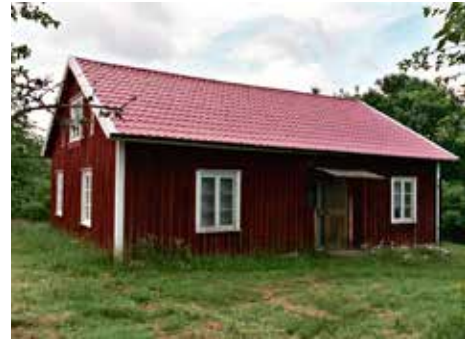
#### 5. Ambjörntorp 3:4 Frälsegården

Före detta jordbruksfastighet belägen vid en vägkorsning i Ambjörntorps by. Gården är delad med bostadshus, lillstuga på ena sidan vägen och ladugård på andra sidan vägen. Bostadshuset, som är ett västsvenskt dubbelhus, omges av öppna ytor och trädgården inramas av en syrénhäck. Gården är utflyttad vid laga skifte 1860 och bostadshuset är uppfört vid den tiden. På gården finns idag ladugård från 1911 och lillstuga och redskapsbod från slutet av 1800-talet. Tidigare fanns både smedja och transformatorstation på gården. Bostadshuset har genomgått vissa förändringar genom åren men har i huvudsak behållit sitt ursprungliga utseende och besitter tillsammans med ekonomibygnaderna ett kulturhistoriskt värde.

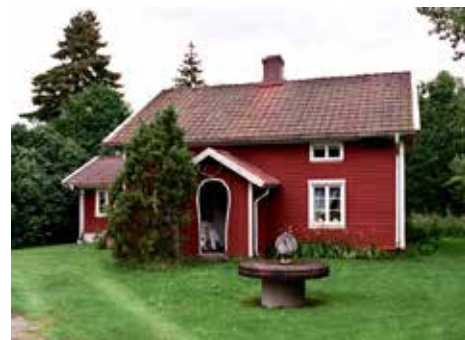
#### 6. Bänatorp 2:4 Melltorp

Före detta dagsverkstorp under Stalldrängsgården, beläget strax norr om infarten till Kronoparken Stora Svältan vid riksväg 182. Torpet friköptes 1895 och bostadshuset uppfördes några år innan. Torparen fick lov att bruka en del av Kronans åkerarealer som tack för de tjänster som han utförde för kronans räkning. Bland annat hade han i uppdrag att sköta den plantskola som fanns på markerna och att hålla uppsikt över parkens grindar. Bostadshuset har genomgått vissa förändringar genom åren men har i huvudsak behållit sitt ursprungliga utseende och besitter ett kulturhistoriskt värde, framför allt genom sin tidigare funktion som dagsverkstorp.

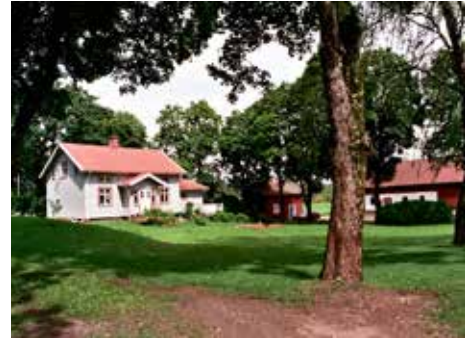
### 8. Bänatorp 7:1

Före detta jordbruksfastighet belägen väster om riksväg 42 i Sävåns dalgång. Gården är en västsvensk gårdstyp som karaktäriseras av att ekonomibyggnaderna är placerade i vinkel till bostadshuset. Bostadshuset är uppfört 1907 och har det västsvenska dubbelhusets planlösning. Ladugård och bryggghus är byggda 1915-1920. Bostadshuset har genomgått vissa förändringar genom åren, men har i huvudsak behållit sitt ursprungliga utseende och besitter tillsammans med ekonomibyggnaderna ett kulturhistoriskt värde.

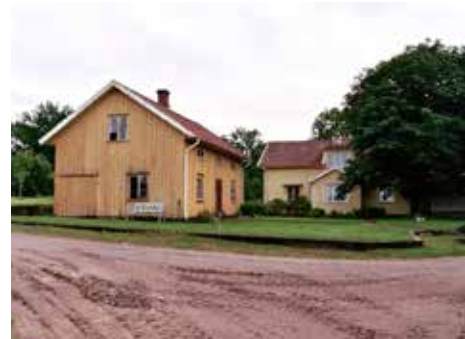
### 9. Bänatorp 9:1

Jordbruksfastighet belägen i Sävåns dalgång omgivet av ett öppet odlingslandskap. Gården består av två bostadshus varav det ena använts som bryggghus. Bostadshusen är uppförda på 1880-talet varav det ena blivit ombyggt på senare tid. Till gården hör en ladugård i vinkel från 1911, ett hönshus från 1930-talet samt ett pumphus från 1920-talet. Gården har ett kulturhistoriskt värde genom att byggnaderna har bevarat en stor del av sitt ursprungliga utseende men även att den tillsammans med gården intill, Västergården, bildar en väl sammanhållen miljö.

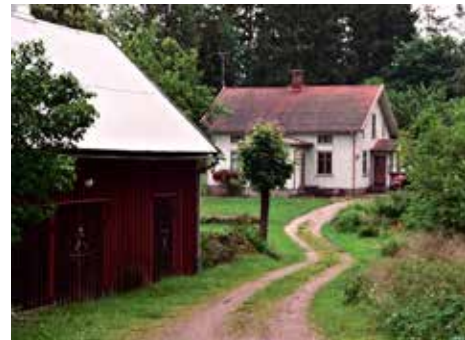
### 10. Bösstorp 1:1

Före detta jordbruksfastighet belägen nära korsningen mellan riksvägarna 42 och 182. Gården ligger i kuperad terräng vid ett skogsbryn. Bostadshuset är ett västsvenskt dubbelhus uppfört på 1890-talet. På gården finns ett flertal välbevarade ekonomibyggnader varav de flesta är uppförda på 1920-30-talet. Det kulturhistoriska värdet motiveras av de välbevarade byggnaderna som bildar en sammanhållen gårdsmiljö med god representativitet för sin kategori.

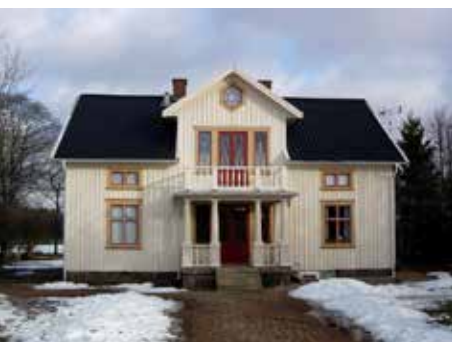
### 11. Hägrunga 1:10 Sjötorpet

Före detta dagsverkstorp beläget väster om Sjömadenvägen vid Grutlandsmossen, och gränsar till Kronoparken. Det ensligt belägna torpet omges av öppna kuperade odlingsmarker, kantade av fina stenmurar. Torpet låg tidigare under Hägrunga Östergård (Kilatorp) och blev senare förpantningstorp, vilket innebar att torparen fick lägga en summa i pant för att få bo i torpet en viss tid, en summa som jordägaren sen fick tillbaka. Det friköptes 1911. Nuvarande bostadshus och ladugård är uppförda kring sekelskiftet 1900. Sjötorpet besitter ett kulturhistoriskt och miljömässigt värde och speglar hur en torpmiljö kunde se ut vid sekelskiftet 1900.

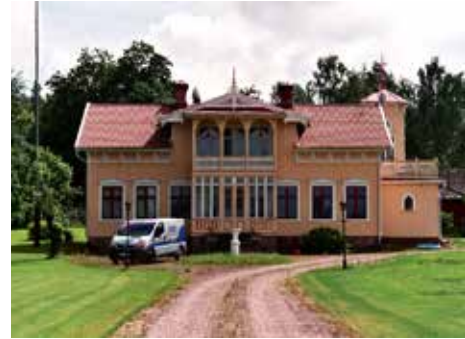
#### 14. Kvide 1:1

Stor gårdsanläggning belägen i ett öppet odlingslandskap väster om riksväg 42. Gården nämns första gången år 1540 i jordeböckerna som ett kyrkohemman, för att kort därefter upptas som frälsehemman. Manbyggnaden ritades av sonen i huset, August Andersson, och uppfördes 1893-95 i så kallad schweizerstil med hörntorn, glasverandor, dekorativa listverk och lövsågade gavelprydnader. På gården finns ett flertal ekonomibyggnader som alla är uppförda på 1870-talet, utom ladugården som är nybyggd. På gården fanns tidigare en skvaltkvarn belägen vid Gersbäcken. Hela gårdsanläggningen har ett högt kulturhistoriskt värde, både genom det stora flertalet välbevarade ekonomibyggnader som representerar de flesta funktionerna på en gård, och den magnifika manbyggnaden vilken dessutom har höga arkitektoniska värden.

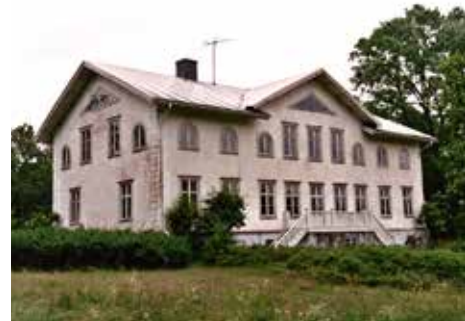
#### 15a. Olstorp 1:1

Före detta säteri och herrgård belägen öster om Vårgårda samhälle. Gården är känd sedan 1530 då fru Anna Josefsdotter fick den i morgongåva. Under de följande århundradena ägdes säteriet av flera adelssläkter. I början av 1800-talet gjordes en omfattande upprustning av gården. En manbyggnad i klassicistisk stil med flygelbyggnader uppfördes 1864. En flygelbyggnad byggdes för rättaren och i den andra fanns tvättstuga, bageri, rökeri och vävstuga. Runt mangårdsgårdsbyggnaden anlades en park. I mitten av 1800-talet tillkom magasinet och en del av ladugården. Övriga ekonomibyggnader härstammar från 1900-talet. Hela anläggningen har ett högt kulturhistoriskt värde, såväl gällande det stora flertalet välbevarade ekonomibyggnader som representerar de flesta funktionerna på en gård, som den magnifika manbyggnaden vilken dessutom har arkitektoniska värden.

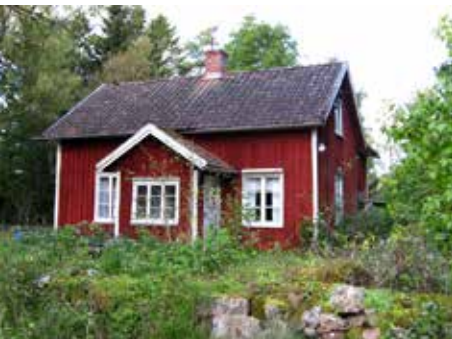
### 15b. Olstorp 1:1 Katrineberg

Torpanläggning belägen på en liten skogklädd höjd en knapp km sydost om Olstorps säteri. Torpet, som tros härstamma från 1850-talet, omges av en liten murkantad trädgård. Till miljön hör även en ladugård. Det kulturhistoriska värdet motiveras bland annat av torpställets tidigare funktion som torp under Olstorp, vilket speglar traktens sociala struktur på 1800-talet.

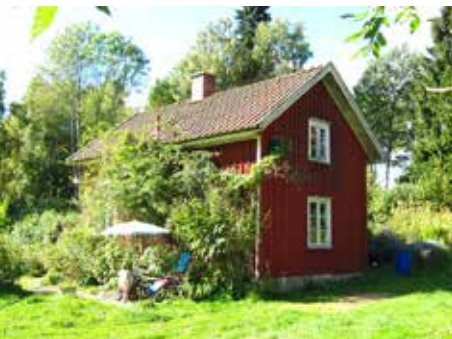
### 15c. Olstorp 1:1 Liden

Torpanläggning belägen nordost om säteriet nära vägen mellan Olstorp och Åby. Förutom bostadshuset ingår flera mindre uthus i miljön. Merparten av byggnaderna tros härstamma från tiden omkring 1800-talets mitt. Det kulturhistoriska värdet motiveras av att de bevarats väl genom åren och av den tidigare funktionen som torp under Olstorp, vilket speglar traktens sociala struktur på 1800-talet.

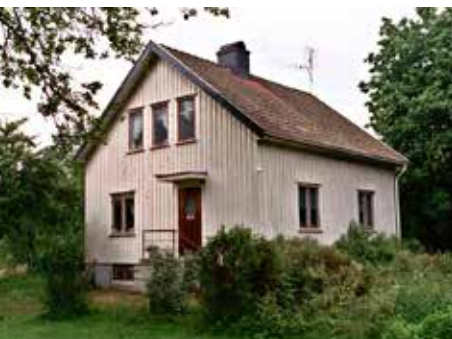
### 16. Svantetorp 1:1

Jordbruksfastighet belägen intill riksväg 42. Gården omges av ett öppet landskap närmast bostadshuset och med skog runt om. På fastigheten fanns tidigare ett soldattorp som brann ned 1944. Året därpå uppfördes ett nytt bostadshus som fick en tidstypisk utformning med tvådelade fönster, skärmtak och tvåkupigt lertegel. Färgsättningen är original från tiden med röda fönsterbågar och ljus panel. På fastigheten finns flera ekonomibyggnader, bland annat ladugård och brygghus från 1900, potatiskällare, vedbod och garage från 1940-50-talen. Det kulturhistoriska värdet motiveras bland annat av att det välbevarade bostadshuset är en god representant för de egna hem som uppfördes vid den här tiden.

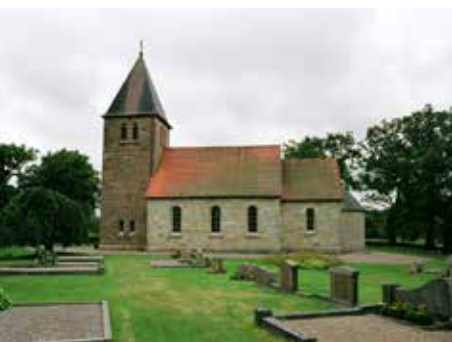
### 18. Asklanda kyrka

Asklanda kyrka ligger i en utskiftad kyrkby på ett uppodlat stråk i skogsbygden norr om Ornungasjön. Invid kyrkan finns en prästgård. Miljön ingår i ett område klassat som riksintresse för kulturmiljövården. Asklanda kyrka är uppförd av huggen sandsten i slutet av 1100-talet. Kyrkans exteriör har en väl bibehållen romansk karaktär med sitt oputsade murverk av sandstenskvaradrar och sitt absidkor. 1898 byggdes ett nytt nygotiskt granitorn efter arkitekten A C Petersons ritningar. Från denna tid är också entréporten och fönstren med bågar av gjutjärn. Anmärkningsvärt är att långhusets norra sida aldrig försetts med fönster. Kyrkan är skyddad enligt kulturminneslagens 4:e kapitel.

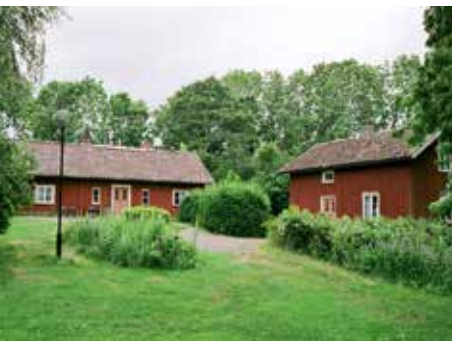
### 22. Asklanda 5:2 Gamla prästgården

Före detta prästboställe beläget i en närmast byliknande miljö nordväst om kyrkan. Gården ligger kvar i oskiftat läge och omges av öppna marker med inslag av lövträd. Den utgörs av en parstuga som är flankerad av två flyglar. Tillsammans grupperar de sig runt en grusad gårdsplan med gräsrundel i mitten. Ena flygeln utgörs av ett magasin och den andra av arrendatorsbostad. På fastigheten finns också en ladugård och flera andra uthus. Samtliga byggnader är från slutet av 1700-talet och början av 1800. Gården besitter ett högt kulturhistoriskt värde genom sin välbevarade utformning, och är representativ för kategorin prästboställen. Den har också ett stort miljövärde genom sitt läge i den närmast oskiftade bybildningen.

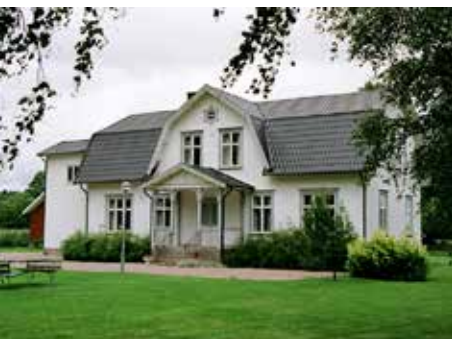
### 23. Asklanda 5:3 Prästgården

Före detta prästboställe, numera församlingshem. Byggnaden är belägen invid landsvägen mittemot Asklanda kyrka. Prästgården byggdes 1915 och ersatte då den gamla prästgården från 1700-talet. Byggnaden är uppförd som en salsbyggnad och har brutet tak och frontespis över verandan. På den sydvästra gaveln finns en tillbyggnad från 1980-talet. På fastigheten finns också ett rödmålat uthus. Det kulturhistoriska värdet motiveras av prästboställets representativitet för sin kategori som bland annat genom sin storlek och utformning ger uttryck för statusen som komministerbostad.

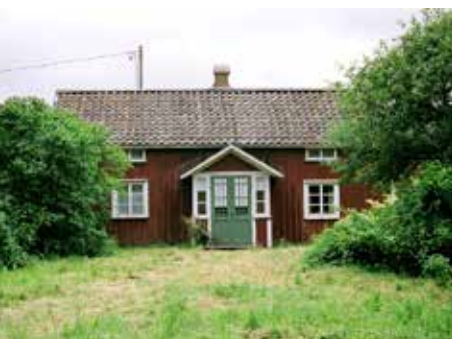
### 24. Asklanda – Galstad 1:4

Före detta jordbruksfastighet belägen i ett öppet jordbrukslandskap med fina stenmurar, strax norr om väg 182. Manbyggnaden utgörs av ett västsvenskt dubbelhus uppfört 1898 i 1 ½ plan med glasveranda. På fastigheten finns idag ett magasin från 1923 som har innehållit tvättstuga och hönsbhus, samt ett uthus med avträde. Gården har ett kulturhistoriskt värde genom att byggnaderna har kvar en stor del av sin ursprungliga utformning.

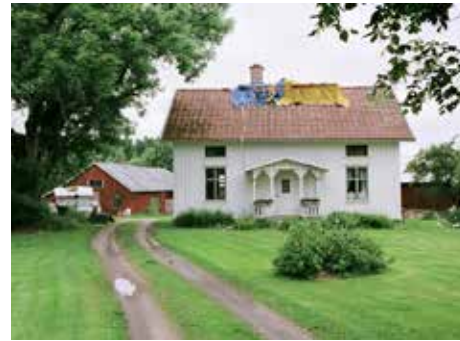
### 27. Romnefall 1:4

Före detta jordbruksfastighet belägen i kommunens östligaste del, nära gränsen till Herrljunga. Större mangårdsbyggnad som från början innehöll två lägenheter. Huset uppfördes 1925 i 1½ plan på naturstensgrund och har en frontespis över verandan. Gården är av så kallad götisk typ, vilket innebär att mangård och fägård är åtskilda av en väg eller mur. På denna gård ligger flera av ekonomibygnaderna, bland annat en vagnsbod och en ladugård på andra sidan vägen. Gården har ett kulturhistoriskt värde till stor del genom att ekonomibygnaderna har behållit en stor del av sin ursprungliga utformning.

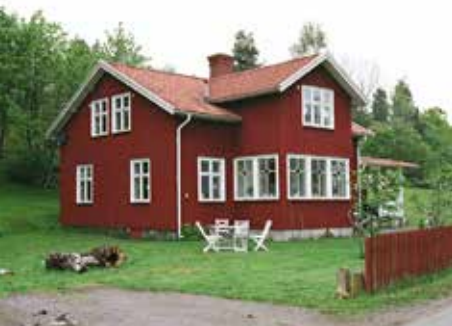
### 28. Bergstena 1:4

Före detta jordbruksfastighet belägen vid en äldre byväg intill öppna odlingsmarker. Bostadshuset är uppfört kring 1870-1880 i en våning med glasveranda. En tillbyggnad på ena gaveln är gjord på senare tid. På fastigheten finns ett vagnslider/garage samt en källarvind. Det kulturhistoriska värdet motiveras av de äldre byggnadernas välbevarade ursprungliga utformning som exempel på sin tids byggnadskick. Byggnaderna har också ett miljöskapande värde i det öppna landskapet längs Sollebrunnsvägen.

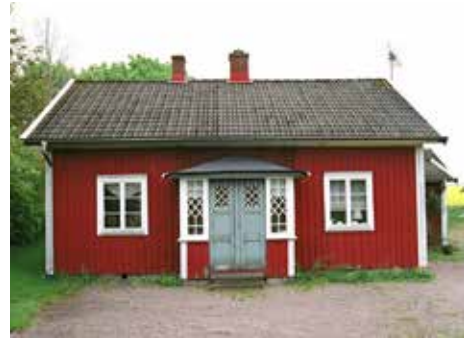
### 29. Bergstena 1:8

Före detta jordbruksfastighet belägen intill vägen mellan Östadkulle och Sollebrunn. Fastigheten omges i väster av en skogsklädd sluttning och i öster av uppodlade marker. Tomten kantas av äldre stenmurar på flera sidor. Manbyggnaden är uppförd 1859 och har en frontespis mot vägen och veranda på västra sidan av huset. På fastigheten finns flera äldre ekonomibygnader, bland annat en ladugård från 1914 samt källare, lillstuga och uthus. Det kulturhistoriska värdet motiveras av de äldre byggnadernas välbevarade ursprungliga utformning som exempel på sin tids byggnadskick. Byggnaderna har också ett miljöskapande värde.

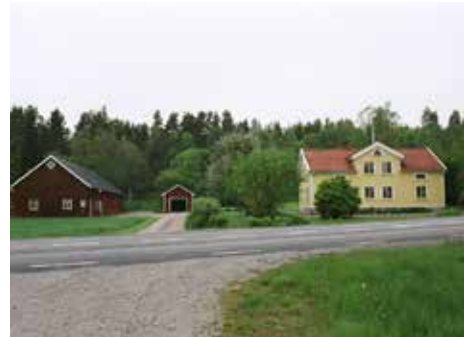
### 30. Bergstena 5:5 Ekebo

Bostadshus belägen i Bergstena samhälle i ett litet villaområde. Byggnaden uppfördes för en sågverksarbetare 1945 och innehöll tre rum och kök. Bostadshuset är utformat i tidstypisk funktionalistisk stil som karaktäriseras av en fyrkantig byggnadskropp med tälttak, smidesräcken samt vitputsad, reveterad byggnadsstomme. På fastigheten finns dessutom ett litet rödmålat uthus. Det kulturhistoriska värdet motiveras av bostadshusets välbevarade ursprungliga utformning som gör den till en god representant för sin tid.

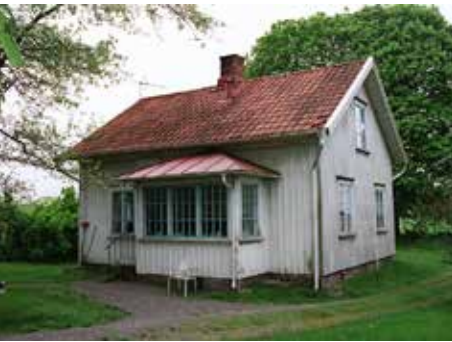
### 31. Bergstena 13:2

Före detta jordbruksfastighet belägen intill vägen mellan Sollebrunn och Alingsås. Tomten kantas av gamla lövträd och syréner, och framför bostadshuset står ett vådräd i form av en silverpil eller silverlönn. Boningshuset är uppfört 1911 i traditionell stil med glasveranda och sexdelade fönster. Gården saknar ekonomibyggnaderna förutom ett mindre uthus. Det kulturhistoriska värdet motiveras av bostadshusets välbevarade ursprungliga utformning.

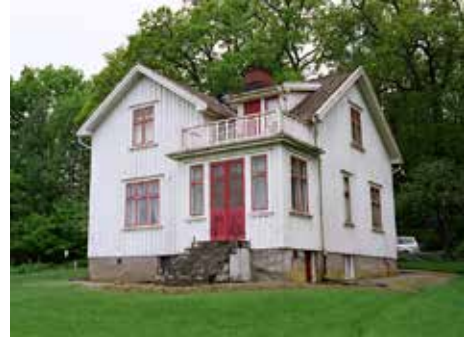
### 33. Kolbäck 1:5

Större gårdsanläggning med anor från 1600-talet. Belägen i ett öppet modernt odlingslandskap med angränsande skogsklädda sluttningar i norr. Från Sollebrunnsvägen leder en björkallé till corps de logiet med två framförställda flyglar. En av flyglarna är ett sentida boningshus medan de två andra har stommar från 1600-talet. Huvudbyggnaden präglas idag till stor del av 1800- och 1900-talets förändringar, men har ett stort värde i miljön som helhet.

Huvudbyggnaden och flyglarna omges av en stor trädgård kantad av högvuxna lövträd, och skiljs med hjälp av en damm från uthusen som är belägna i sydväst. Av ekonomibygnaderna från olika perioder kan nämnas ett magasin från 1600-talet med blottlagd timmerstomme av byggnadsteknikhistoriskt intresse. Gården präglar på karaktäristiskt vis landskapsbilden i denna del av socknen och utgör ett typiskt exempel på en högreståndsanläggning med lång historia.

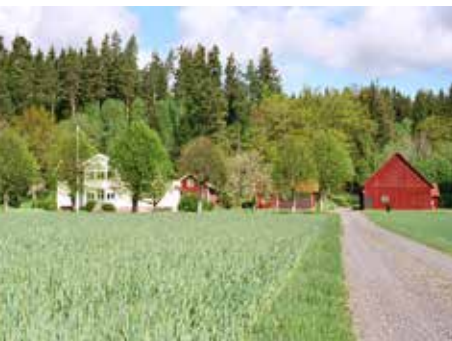
### 34. Kolbäck 1:2 Hagaberget

Jordbruksfastighet belägen vid öppen odlingsmark med angränsande skogsbevuxna sluttningar i norr. Boningshus (1902) med sexdelad plan, äldre boningshus (sent 1800-tal) samt ladugård och höns hus av okänd ålder. På fastigheten finns även ett sentida garage. Boningshuset med vidbyggd veranda är välbevarat såväl ut- som invändigt (med undantag för en mindre tillbyggnad mot nordost), och ligger i en väl tilltagen trädgård som kantas av lindar. Det kulturhistoriska värdet motiveras av de äldre byggnadernas välbevarade ursprungliga utformning som exempel på sin tids byggnadsskick. Byggnaderna med tillhörande trädgård tillmäts också ett miljövärde i det öppna landskapet längs Sollebrunnsvägen.

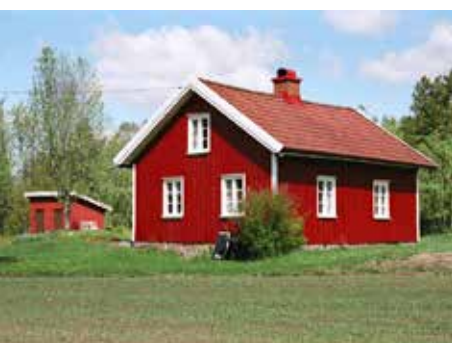
### 35. Lundagården 1:2 Hagängen

Torpställe, ensligt beläget i kommunens nordvästra del. På fastigheten finns förutom ett rödmålat boningshus med välbevarade fönster och brädklädsel även ett mindre uthus med avträde. Boningshuset är förmodligen uppfört i slutet av 1800-talet. Byggnaderna är karaktäristiskt belägna mitt i en mindre yta öppen och något kuperad odlingsmark som omges av skog. Förutom att byggnaderna har en välbevarad karaktär är det även av stort intresse att det med äldre stenvägg kantade, uppodlade landskapsavsnittet inte förändrats nämnvärt till sin omfattning sedan 1800-talets slut. Hagängen med omgivande marker har stora miljövärden då det speglar hur en torpmiljö kunde se ut i sin helhet under slutet av 1800-talet.

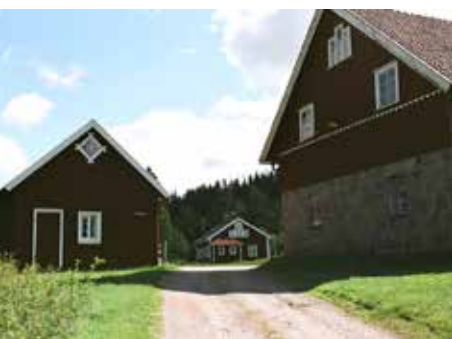
### 36. Pinnegården 1:1

Större före detta jordbruksfastighet. Gården ligger i kuperad terräng och omges av skog. Fastigheten omfattar en mångfald av välbevarade byggnader uppförda under 1800- och 1900-talet med vitt skilda funktioner. Samlade kring en gårdsplan ligger två boningshus (ca 1900 och 1954), ladugård (1925), uthuslänga med höns hus, svinstia, redskapsbod och vagnslider (1925), garage/vagnslider med spannmålsmagasin på andra våningen (ca 1940-tal) och bagarstuga med brygghus samt snickarbod/vedbod från slutet av 1800-talet. Det höga kulturhistoriska värdet

motiveras av de många byggnadernas välbevarade äldre utformning, och av att de tillsammans bildar en mycket väl sammanhållen gårdsenhet.

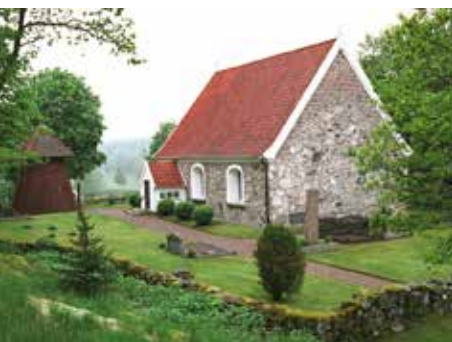
**38. Fullestad kyrka**

Fullestads kyrka ligger på änden av en skogig bergsrygg ovanför ett flackt odlingslandskap norr om Sävåän. Den gamla kyrkbyn är numera utskiftad, kvar finns endast ett äldre skolhus. Entré till den muromgärdade kyrkogården, där det även finns en panelklädd klockstapel, sker genom en stiglucka. Kyrkan tros vara uppförd under sen medeltid, och har rektangulär planform med vapenhus i söder. Föga är känt om kyrkan före 1700-talet. 1837 skedde sammanbyggnad av kyrkorna i Fullestad, Bergstena och Lena. Den nya kyrkan uppfördes i Lena. Fullestads kyrka köptes av kapten J J Bauer på Lagmansholm för att användas som spannmålsmagasin. Kyrkogården fortsatte dock att brukas. 1868 skänkte Bauer tillbaka kyrkan till församlingen på villkor att den vårdades väl. Kyrkans väggar är uppbyggda av frilagd natursten och sadeltaken är klädda med lertegel. Det nuvarande utseendet är resultatet av en genomgripande renovering som genomfördes 1909-13 under ledning av arkitekt Torben Grut i syfte att ta kyrkan i bruk igen.

Kyrkan hade då stått öde och förfallit en period, och renoveringen omfattade bland annat återskapande av taket och merparten av kyrkans inredning. Från äldre tider kvarstår endast ett bemålat läktarbröst, signerat Detleff Ross år 1752. Kyrkan har ursprungligen varit putsad, murverket har varit frilagt endast sedan renoveringen vid 1900-talets början. I interiören, som präglas i sin helhet av Torben Gruts renovering, märks bland annat den renässansinspirerade altaruppsatsen och ett rikt skuret huvudbanér i barockstil. Kyrkan är skyddad enligt kulturminneslagens 4:e kapitel.

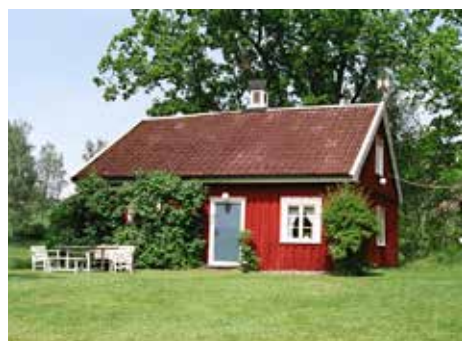
#### 65. Horla 9:12 Kunggården

Före detta jordbruksfastighet i ett utskiftat läge söder om Horla by. Boningshuset är ursprungligen från 1812 och har flyttats 1867 med fähus, vagnsbod och svinhus från tidigare tomtplats i byn. Boningshuset är en något modifierad enkelstuga med förstuga och kammare. Den har bevarats väl och är försedd med flera ålderdomliga detaljer som till exempel hällskorsten med målad fyrkant och ett så kallat bislag som pryder ingången på baksidan av huset. Till gården hör en källarvind och ett så kallat körhus. Det kulturhistoriska värdet motiveras av boningshusets välbevarade, ursprungliga utformning samt övriga i stort sett välbevarade byggnader som tillsammans bildar en sammanhållen gårdsmiljö med miljöskapande värden.

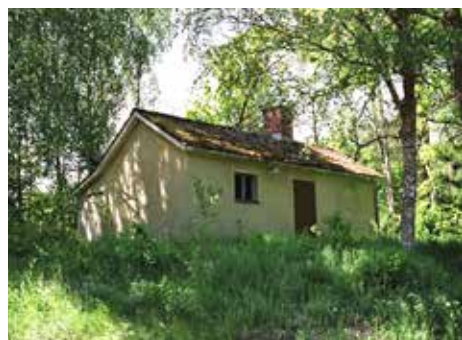
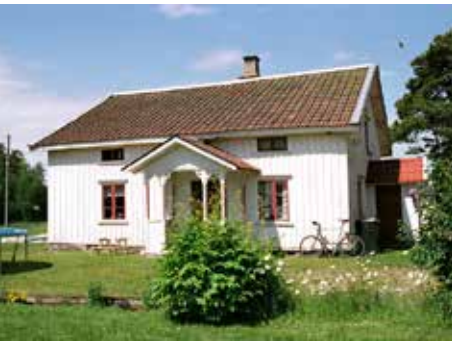
#### 66. Horla 14:1

Före detta telegrafstation belägen på samfälld mark på en låg höjd invid vägen mellan Horla och Kärtared. Byggnaden uppfördes 1925 i en våning och har ljusst gula, putsade fasader och ett sadeltak klätt med tegelpannor. Telegrafi är ett samlingsnamn för olika tekniker som användes för överföring av information innan telefonen hade blivit allmän. Telefonin och telegrafin existerade parallellt under lång tid, men under senare halvan av 1900-talet ersattes telegrafin alltmer av andra tekniker och är idag ett minne blott. Byggnaden står i dag utan användning och är i stort behov av underhåll. På grund av byggnadens tidigare funktion är den av teknikhistoriskt intresse.

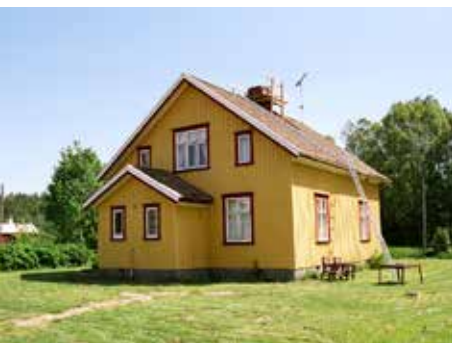
### 67. Kärtared 2:3 Mellomgården

Före detta jordbruksfastighet belägen på en låg höjd i ett öppet landskap i Sävåns dalgång. På fastigheten finns två bostadshus; det ena (på bild) är ett västsvenskt dubbelhus från 1870-talet och det andra är från 1939. Det äldre, välbevarade bostadshuset har många tidstypiska detaljer som öppen veranda med lövsågade snickerier, ljus färgsättning och utskjutande takutsprång. På fastigheten finns också en vagnbod från 1920-talet samt en sentida långa med garage. Det kulturhistoriska värdet motiveras av de äldre byggnadernas välbevarade ursprungliga utformning som exempel på sin tids byggnadsskick. Byggnaderna har också ett miljöskapande värde i det öppna landskapsavsnittet längs Sävåån.

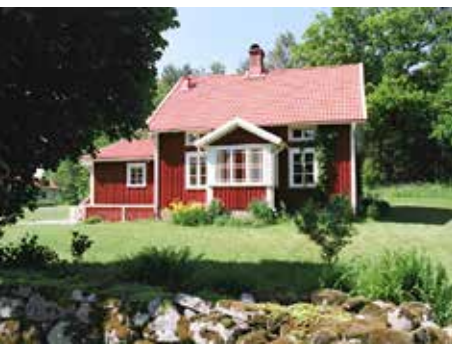
### 68. Kärtared 2:6 Mellomgård

Före detta jordbruksfastighet/egnahem beläget i ett öppet odlingslandskap. Bostadshuset är idag avstyckat från ekonomibyggnaderna som ligger i Hol på andra sidan sockengränsen. Byggnaden är uppförd 1927 och har en traditionell utformning med sexdelade fönster, gulmålad panel samt köksfarstu på ena gaveln. Byggnaden har ett visst kulturhistoriskt värde då merparten av det ursprungliga utseendet bevarats.

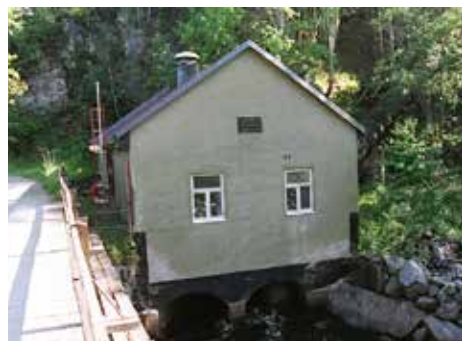
### 70. Melltorp 1:5

Kraftverksbyggnad belägen vid Säveån i närheten av Kärtared. Intill kraftverket finns ett äldre ränne och fina stensättningar. I närheten av ån finns också rester efter en äldre kvarn. Byggnaden uppfördes 1929 av sten och försågs med en grön slätputs. Kraftverket innehåller fortfarande det maskineri som ursprungligen installerades, en turbin med tillhörande generator. På 1940-talet producerade den 400 kw elström medan den idag har en årsproduktion på 1 800 000 kWh. En förrådsbyggnad från 1960 finns också på fastigheten. Byggnaden uppfördes av en privatperson men Statens vattenfallsverk övertog anläggningen 1937. Idag äger Vattenfall AB anläggningen. Det kulturhistoriska värdet motiveras av byggnadens välbevarade prägel och av den långa kontinuiteten som kraftverk.

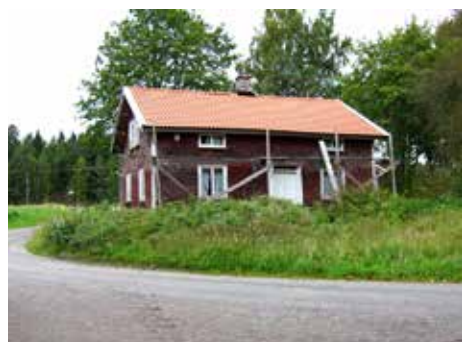
### 71. Övratorp Västergården 2:7

Före detta jordbruksfastighet, belägen i socknens södra del alldeles intill Säveån i ett kuperat och till stora delar skogsklätt landskap. Fastigheten ingår i den lilla bybildningen Övratorp som ursprungligen bestod av tre gårdsenheter, tätt belägna kring ett vägskäl. Västergården 2:7 består idag av ett boningshus från 1941 och ett antal ekonomibyggnader som ligger söder om lokalvägen, och ett boningshus från 1870-talet norr om vägen. Det senare är ett ålderdomligt exempel på ett västsvenskt dubbelhus, dessutom något så ovanligt som ett spånklätt bostadshus. Denna byggnads kulturhistoriska värde motiveras av att den ursprungliga karaktären bevarats väl, och av att den har en i våra dagar mycket sällsynt fasadbeklädnad.

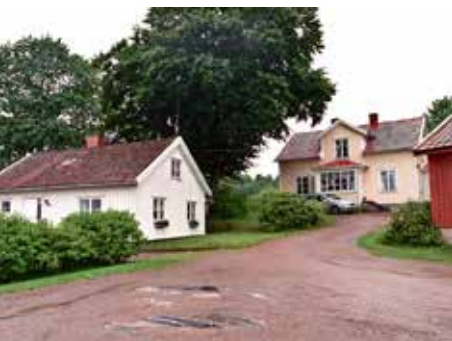
### 72. Degrabo 2:3

Bostadshus, före detta småbruk beläget strax nordväst om Kullings-Skövde kyrka. På fastigheten finns två bostadshus, ett är uppfört 1934 och det andra är från 1860-talet. Till gården hör ett flertal mindre uthusbyggnader som vedbod, garage, magasin och växthus. Det kulturhistoriska värdet motiveras av att gården genom läge och utformning representerar jordbruksbebyggelsen så som den kom att se ut efter laga skifte.

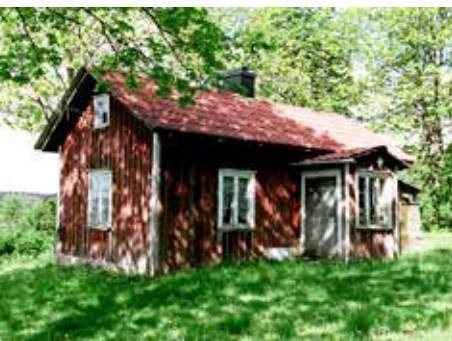
### 73. Degrabo 6:1 Södergården

Före detta torpanläggning belägen i ett öppet odlingslandskap norr om Vårgårda. Bostadshuset är uppfört omkring år 1870. Vissa förändringar har skett genom åren, bland har en köksfarstu tillkommit samt att taket klätts med tegelimiterande plåt. På fastigheten finns ladugård, magasin och källare, alla byggda på 1890-talet. Ladugården byggdes till i vinkel med fähusdelen i tegel på 1930-talet. Det kulturhistoriska värdet motiveras av att byggnaderna tillsammans bildar en väl sammanhållen torpmiljö.

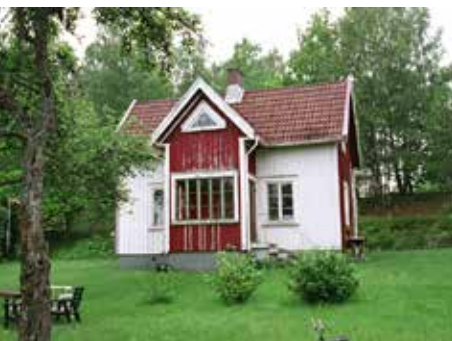
### 74. Hoberg 8:20

Bostadshus från 1933, beläget med utsikt över slättlandskapet i Hoberg norr om järnvägen i västra delen av socknen. Strax norr om fastigheten låg tidigare Vårgårda tegelbruk som grundades på 1870-talet av A. Heyman och denna byggnad uppfördes för tegelarbetare Erik Kjellberg. Bostadshuset har genomgått vissa förändringar genom åren men har i huvudsak behållit sitt ursprungliga utseende och besitter ett kulturhistoriskt värde.

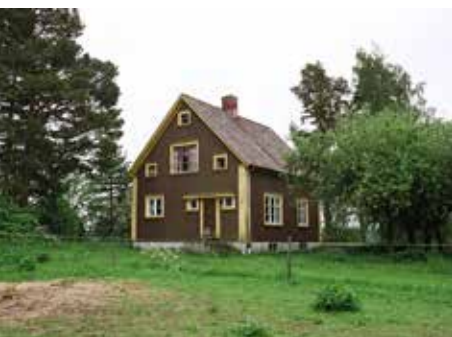
### 75. Hoberg 8:24

Bostadshus från 1935, beläget i Hoberg norr om järnvägen i västra delen av socknen. På fastigheten finns en ladugård med ett stall, också uppfört på 1930-talet. Bostadshuset har många kvardröjande stildrag från 1920-talet, till exempel den öppna brokvisten med asymmetrisk placering samt markerade knutlådor. Det kulturhistoriska värdet motiveras av att byggnaderna är goda exempel på sin tids byggnadsskick.

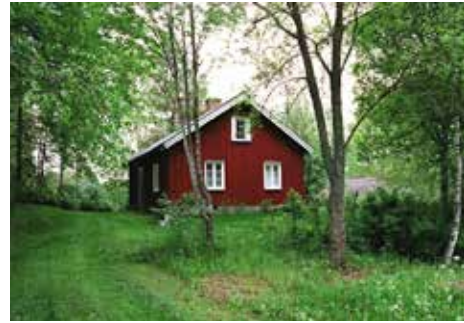
### 76. Hoberg 8:26

Före detta jordbruksfastighet belägen i ett småbrutet kuperat landskap med omväxlande skogsklädda och öppna ytor och välbevarade stenmurar och rösen. Strax norr om gården låg tidigare Vårgårda tegelbruk som grundades på 1870-talet av A. Heyman, brukspatronen som bland annat startade Vårgårda kvarn. Bostadshuset och ladugården är troligen uppförda på 1860-1880-talet. Bostadshuset har genomgått vissa förändringar genom åren men har i huvudsak behållit sitt ursprungliga utseende och besitter tillsammans med ladugården ett kulturhistoriskt värde.

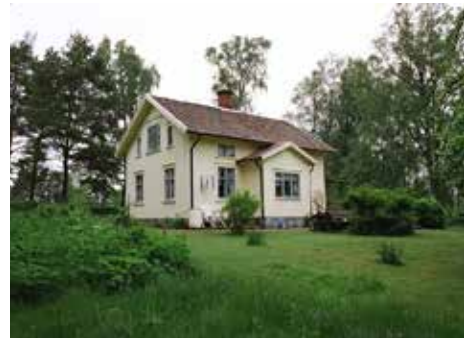
### 77. Hoberg 8:28

Jordbruksfastighet belägen i ett öppet jordbrukslandskap norr om järnvägen i västra delen av socknen. Nordväst om fastigheten låg tidigare Vårgårda tegelbruk som grundades på 1870-talet av A. Heyman. Fadern i familjen som bodde i huset var anställd på tegelbruket. Bostadshuset uppfördes 1912 och har det västsvenska dubbelhusets planlösning, vilket karaktäriseras av en fyrdelad plan och ofta en veranda på framsidan. På fastigheten finns flera ekonomibyggnader bevarade från början av 1910-talet; ladugård, magasin, vagnsbod och hönshus. Det kulturhistoriska värdet motiveras av de välbevarade byggnaderna som bildar en sammanhållen gårdsmiljö med god representativitet för sin kategori.

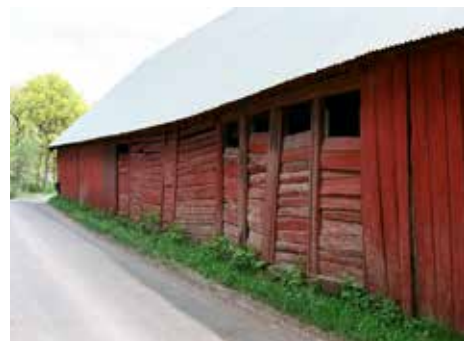
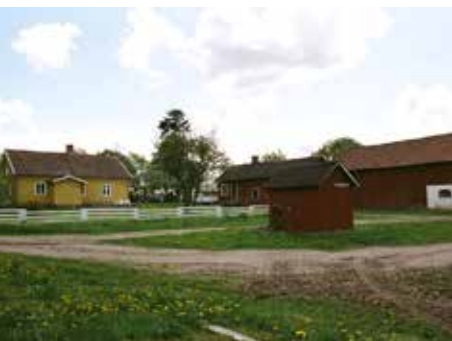
### 78. Klåvnasten 1:3 Ängaskogen

Före detta jordbruksfastighet belägen i ett litet uppodlat markparti omgivet av skog, nordväst om Vårgårda. Byggnaderna är placerade i en fyrkant runt en gårdsplan. Bostadshuset är uppfört 1923 medan ekonomibyggnaderna är byggda mellan åren 1870 och 1940. Bostadshuset har genomgått vissa förändringar genom åren men har trots detta bibehållit merparten av sin ursprungliga karaktär. Det kulturhistoriska värdet motiveras främst av de välbevarade uthusen, med särskild tyngdpunkt på ladugården som delvis är uppförd i skiftesverk. Den är en av få bevarade inom inventeringsområdet som är uppförd i denna teknik.

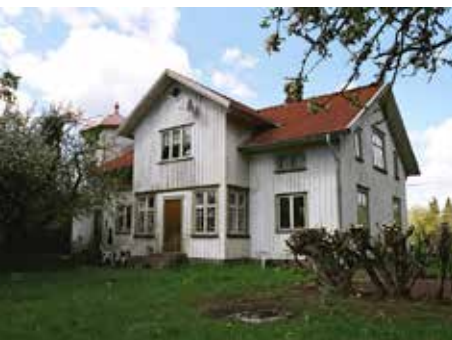
### 79. Klåvnasten 2:1 Skattegården

Jordbruksfastighet belägen i ett öppet odlingslandskap nordväst om Vårgårda. Gården är av götisk typ med fägården avskiljd från mangården genom ett staket. Bostadshuset omges av en trädgård med syrener och fruktträd och tomten kantas av en stenmur. Manbyggnaden är ett västsvenskt dubbelhus uppfört på 1850-talet och ekonomibyggnaderna består av ladugård från 1880-talet, svinhus/magasin, vagnsbod samt tvättstuga/vedbod från 1910-1960. Det kulturhistoriska värdet motiveras av de många byggnadernas välbevarade äldre utformning, och av att de tillsammans bildar en mycket väl sammanhållen gårdsenhet.

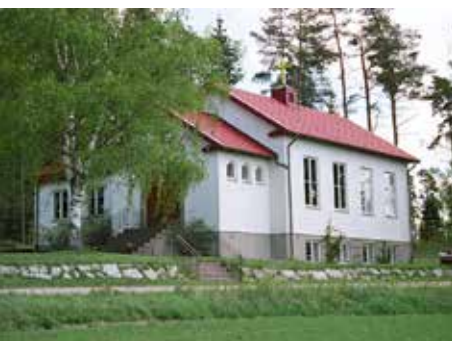
### 80. Klåvnasten 3:1 Västergården

Före detta jordbruksfastighet belägen i en ekbacke på en mindre höjd i ett öppet odlingslandskap. Bostadshuset är uppfört 1909 och har en tillbyggnad vid ena gaveln i form av ett torn. Ekonomibyggnaderna ligger samlade på andra sidan vägen och utgörs av ladugård i vinkel, magasin/verkstad och källare från 1880 samt tvättstuga, hönsbhus, garage och transformatorstation från 1920-30-tal. Det kulturhistoriska värdet motiveras av de i stort sett välbevarade byggnaderna som bildar en sammanhållen och innehållsrik gårdsmiljö med god representativitet för sin kategori.

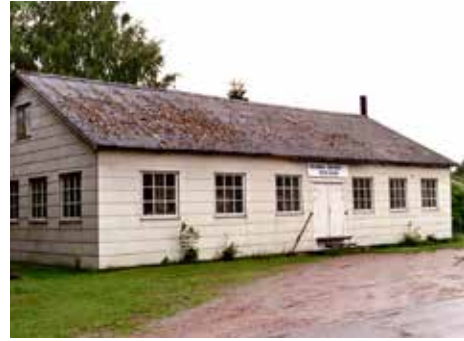
### 82. Sandhem 2:2

Före detta snickerilokal PJ Möbler belägen längs Fagrabovägen, inte långt från Kullings-Skövde kyrka. Möbelsnickeriet uppfördes 1947 av Allan Pettersson och Gösta Johansson och hade från början tre anställda. Ursprungligen var byggnaden klädd i stående panel som senare ersatts med eternitplattor. Byggnaden har även byggts till på längden. Det kulturhistoriska värdet motiveras av att snickeriet representerar den småindustriella verksamhet som under 1900-talets mitt vuxit upp i Vårgårdas utkanter.

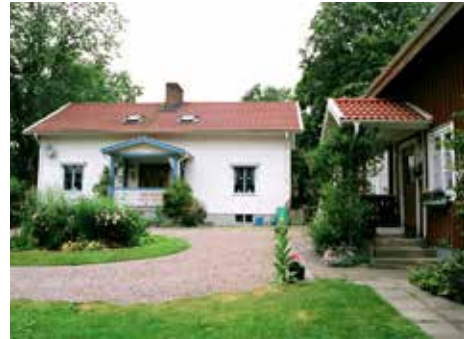
### 83. Skövde 2:2

Före detta jordbruksfastighet belägen strax väster om Kullings-Skövde kyrka. På fastigheten finns två bostadshus, ett är uppfört 1877 och det andra är från 1870-talet. Till gården hör ett flertal ekonomibyggnader som ladugård, fårhus och magasin. Båda bostadshusen har genomgått ganska stora förändringar genom åren och det kulturhistoriska värdet motiveras främst av att gården genom läge och utformning representerar jordbruksbebyggelsen som den kom att se ut efter laga skifte.

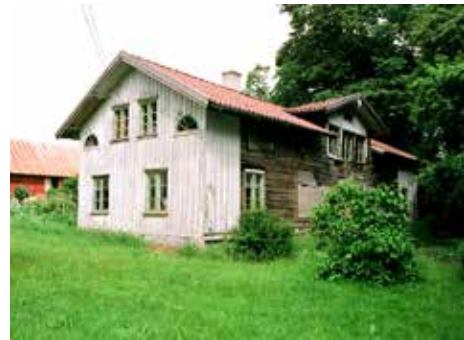
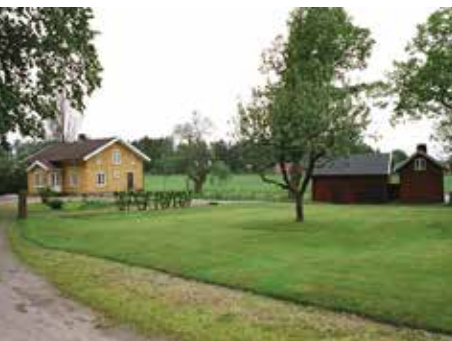
### 84. Skövde 4:25

Före detta gästgiveri beläget intill Kullings-Skövde kyrka. Gården består av två bostadshus, ett äldre timrat från början av 1800-talet och en arrendatorsbostad från 1942. Till gården hör även ladugård, stall samt garage från 1910-talet. Gästgiveriet, som idag är förfallet, är ett av de äldsta bostadshusen i samhället och hela gården ligger kvar på ursprungligt läge sedan tiden före skiftena. Gården besitter ett mycket högt kulturhistoriskt värde genom sin ålder och tidigare funktion, och det vore av största vikt att bostadshuset kunde sättas i stånd.

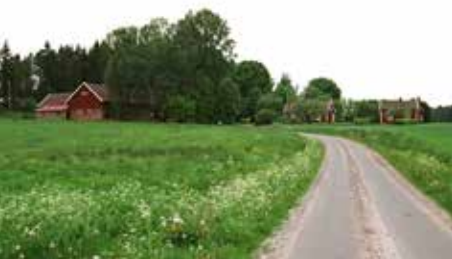
### 85. Sölvatorp 1:10

Före detta jordbruksfastighet belägen i ett något kuperat öppet odlingslandskap väster om tätorten. Manbyggnaden är uppförd på 1870-talet och har det västsvenska dubbelhusets planlösning. Hustypen blev vanlig efter laga skiftet och förekommer i stor utsträckning på små och medelstora gårdar. På gården finns flera välbevarade ekonomibyggnader; magasin, bryggghus, avträde, ladugård och källare. Ekonomibyggnaderna är uppförda mellan åren 1920-1920. Bostadshuset har genomgått vissa förändringar genom åren men har i huvudsak behållit sitt ursprungliga utseende och besitter tillsammans med ekonomibyggnaderna ett kulturhistoriskt värde.

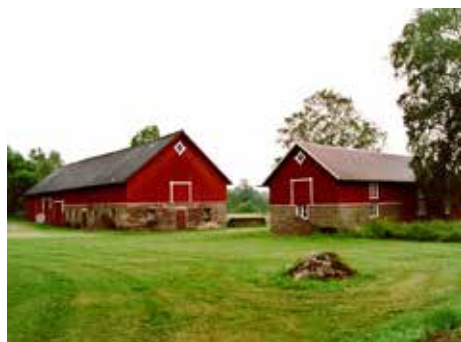
### D. Bebyggelsemiljö i Äne

Äne by är Kvinnestad sockens äldsta by med kontinuitet sedan bronsåldern. Det ålderdomliga landskapet innehåller fornlämningar i form av gravfält, resta stenar, rösen och stensättningar. Gårdsbebyggelsen i Äne är genomgående uppförd under 1800-talets senare hälft och illustrerar den omvandling som skedde i och med skiftesreformerna. Flertalet är uppförda som västsvenska dubbelhus med korsformig plan. Äldre byggnadstyper som enkelstugor och parstugor finns också representerade i Äne. De många och välbevarade ekonomibyggnaderna bidrar också till de stora kulturhistoriska värden som bebyggelsemiljön i Äne besitter. Fastigheter som ingår i miljön är Äne 1:6., Äne 6:2, Äne 11:1, Äne 2:2, Äne 2:3, Äne 1:12, Äne 1:17, Äne 1:13, Riddartorp 1:7, Riddartorp 1:2. (Fotot visar ekonomibyggnader längs bygatan i Äne)

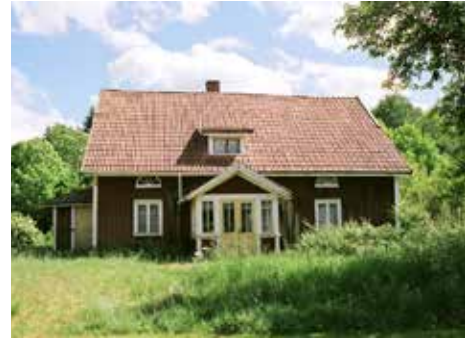
### 88. F d Grutlanda 1:2, ingår nu i Kvide 1:1

Före detta jordbruksfastighet belägen mellan Kvinnestads-sjön och riksväg 42 i socknens sydvästra del. Bostadshuset är troligen uppfört i mitten av 1800-talet och har kvar en stor del av sin ursprungliga karaktär. Ett tidstypiskt drag från mitten av 1800-talet är till exempel lunettfönstren. I vinkel till bostadshuset finns en byggnad från 1890-talet. Den uppfördes som brygghus men byggdes om till manufakturaffär på 1930-talet. På fastigheten finns flera ekonomibyggnader; ladugård, svinhus samt vedbod, samtliga uppförda i slutet av 1800-talet. Gården har ett kulturhistoriskt värde genom sin ursprungliga utformning och karaktär.
