Kulturhistorisk byggnadsinventering nr 52  
VÅRGÅRDA KOMMUN  
2012

Västarvet har utfört en kulturhistorisk inventering av bebyggelsen inom Vårgårda kommuns gränser, på uppdrag av Vårgårda kommun. Inventeringsarbetet gjordes under våren 2007.

Syftet med inventeringen var att revidera den kulturhistoriska byggnadsinventering som utfördes i Vårgårda kommun år 1974 av Älvsborgs läns museiförening, samt att revidera den utredning av fyra områden som skrevs av Älvsborgs länsmuseum 1996 i samband med framtagandet av en ny översiktsplan för tätorten.

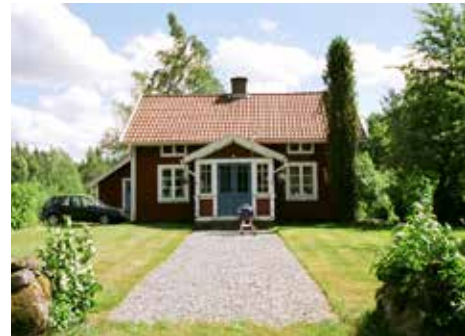
### 89. Kvinnestad 1:28 Stockabo

Före detta jordbruksfastighet belägen söder om Kvinnestadssjön. Gården omges av öppna marker, kantade av vällagda stenmurar. Bostadshuset är troligen uppfört i slutet av 1800-talet och har det västsvenska dubbelhusets tidstypiska utformning med sexdelade fönster och glasveranda. På baksidan finns en liten tillbyggnad. Det kulturhistoriska värdet motiveras av bostadshusets till stora delar ursprungliga utformning och karaktäristiska utseende.

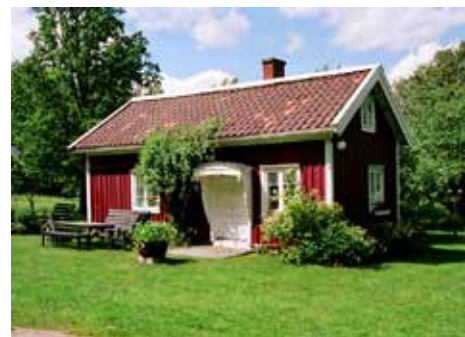
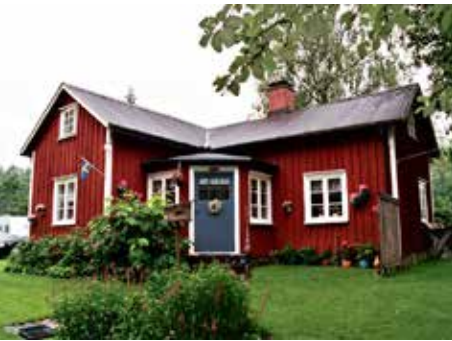
### 90. Ramnaklev 5:4

Mindre gård/torpanläggning belägen i sydöstra delen av socknen. Gården omges av betade marker med vällagda murar och rösen. Bostadshuset, som troligen är från mitten eller slutet av 1800-talet, är av enkelstugetyp. Förstukvisten med panelklädd bräddörr med skuren dekor är säregen och av särskilt intresse. Denna typ av förstukvist med välvt tak och utsirad dekor finns företrädd i de nordvästra delarna av Sjuhäradsbygden samt i enstaka fall i angränsande socknar i Vårgårda. På fastigheten finns även ett litet uthus samt rester efter en ladugård. Det kulturhistoriska värdet motiveras av bostadshusets välbevarade och ursprungliga utformning.

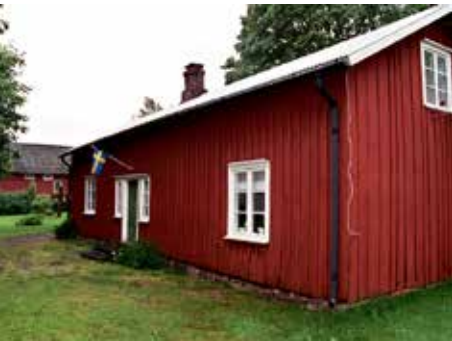
### 91. Riddartorp 1:7 Fridhem

Före detta soldattorp flyttat från Kilatorp, Algutstorp i slutet av 1800-talet. Torpet ligger vid ett skogsbryn och omges av ett delvis öppet odlingslandskap med stenmurar. Byggnaden byggdes till i vinkel på 1930-talet, då tillkom även verandan. På fastigheten finns dessutom redskapsbod och ett hönshus/vedbod/avträde bevarade. Samtliga är uppförda i slutet av 1800-talet. Det kulturhistoriska värdet motiveras av gårdens till stora delar välbevarade karaktär.

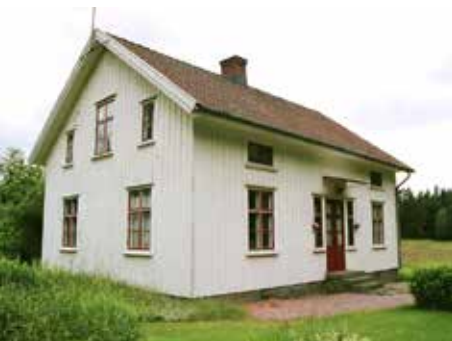
### 92. Riddartorp 1:2

Före detta jordbruksfastighet belägen nordost om Kvinnestadssjön. Gården omges av öppna marker med fina vällagda stenmurar. Bostadshuset är en parstuga från 1870-talet med bevarad ursprunglig karaktär. Övriga ekonomibyggnader; källare, stall/hönshus är från mitten respektive slutet av 1800-talet, medan ladugården är från 1930-talet. Det kulturhistoriska värdet motiveras av byggnadernas välbevarade utformning som exempel på sin tids byggnadsskick. Parstugan är numera en ovanlig byggnadstyp och är därför av stort kulturhistoriskt intresse.

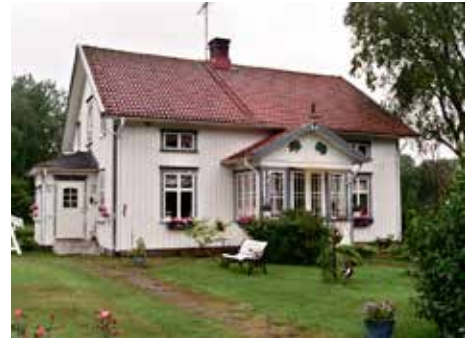
#### 94. Äne 1:12 Nordgården

Före detta jordbruksfastighet belägen i nordligaste delen av Äne by. På gården finns förutom manbyggnad även stall/brygghus samt ladugård. Samtliga byggnader är uppförda i början av 1900-talet. Manbyggnaden har det västsvenska dubbelhusets planlösning med den tidstypiska glasverandan på framsidan, medan ladugården är försedd med fähus i tuktad sten, vilket är typiskt för bygden. Det kulturhistoriska värdet motiveras av bostadshusets välbevarade och ursprungliga utformning samt de välbevarade ekonomibyggnaderna. Tillsammans bildar de en sammanhållen gårdsmiljö med god representativitet för sin kategori. Fastigheten ingår i område av riksintresse för kulturmiljövården.

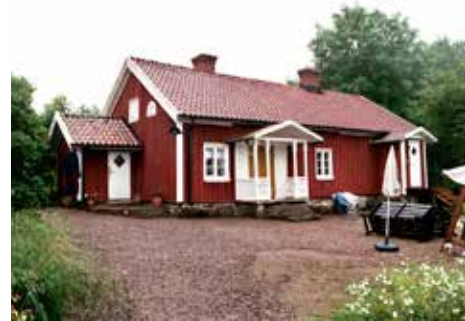
#### 95. Äne 1:13

Före detta jordbruksfastighet belägen i norra delen av Äne by. Bostadshuset samt källaren med svinhus/vedbod är uppförda på 1870-talet, medan ladugården, brygghuset och vagnboden tillkom under 1910-20-talen. Bostadshuset är av enkelstugetyp och har byggts till på 1940-talet. Det har genomgått förändringar även på senare tid, men har ändå bibehållit delar av sin ursprungliga karaktär. Det kulturhistoriska värdet motiveras av gårdens till stor del bevarade karaktär. Gården har även ett miljövärde genom sin placering i Äne by. Fastigheten ingår i område av riksintresse för kulturmiljövården.

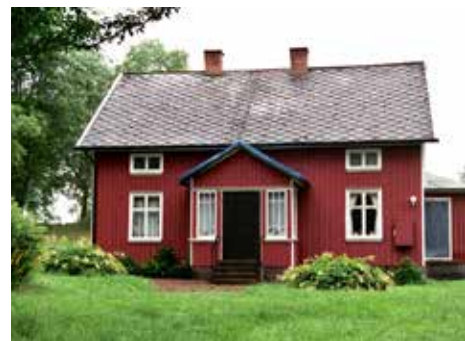
#### 96. Äne 1:17

Före detta jordbruksfastighet belägen i centrala delen av Äne by. På gården finns förutom manbyggnaden en före detta lillstuga/vedbod. Ladugården är avstyckad från fastigheten. Bostadshuset sägs vara uppfört på 1920-talet och har skifferklätt tak, vilket är ovanligt för bygden. Det har en traditionell utformning med inglasad farstukvist och köksfarstu på gaveln. Det kulturhistoriska värdet motiveras av bostadshusets ursprungliga utformning och tidstypiska utseende. Gården har även ett miljövärde genom sin placering i Äne by. Fastigheten ingår i område av riksintresse för kulturmiljövården.

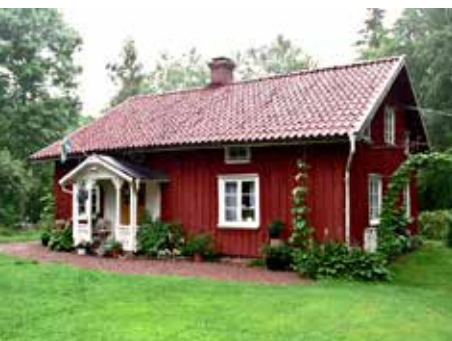
### 97. Äne 2:2 Nedregården

Två gårdar som nu tillhör samma jordbruksfastighet, belägna i södra delen av Äne by. På den västra gården finns förutom manbyggnad även lillstuga, källare samt magasin och ladugård, samtliga uppförda kring sekelskiftet 1900. Ekonomibyggnaderna är placerade på ena sidan av landsvägen, manbyggnaden på den andra. Den senare byggdes om på 1960-talet och försågs då med ny fasad i eternit. Ladugården och magasinet är båda uppförda på en hög stengrund och har dekorativt utformade fasader med vitmålade uddlistor (se miljöbild på s 77).

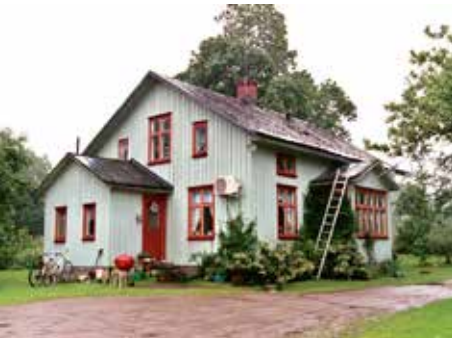
På den östra gården (nedre bilden) finns förutom bostadshus även lillstuga med källare, brygghus samt ladugård. Ekonomibyggnaderna byggdes kring sekelskiftet 1900 medan manbyggnaden är uppförd på 1870-talet. Den senare har en rikt utformad veranda och köksfarstu på ena gaveln. Ladugården och brygghuset är båda byggda på en hög stengrund. Exempel på fint murade naturstensmurar syns vid båda gårdarna. Dessa är byggda av en skicklig stenhuggare som var bördig från trakten och verksam kring sekelskiftet 1900. Det kulturhistoriska värdet (gällande båda enheterna) motiveras av det östra bostadshusets välbevarade och ursprungliga utformning, samt mångfalden av välbevarade och välvårdade ekonomibyggnader på båda enheterna. Tillsammans bildar de två innehållsrika och sammanhållna gårdsmiljöer med höga miljövärden. Fastigheten ingår i område av riksintresse för kulturmiljövården.

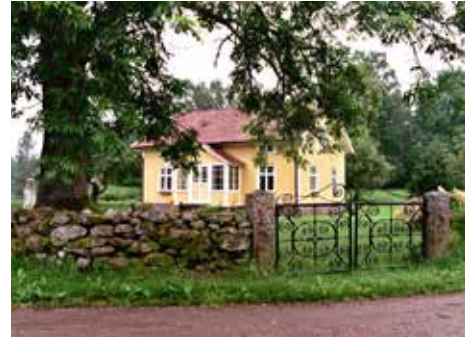
### 99. Äne 6:2

Före detta jordbruksfastighet belägen i södra delen av Äne by. Gården, som är av västsvensk typ, har ekonomibyggnaderna väl avskiljda från mangården genom att de ligger på andra sidan vägen. Manbyggnaden är uppförd 1902 och är av västsvensk typ med glasveranda och korsformade fönster. Kring gård och trädgård finns flera exemplar av fint murade naturstensmurar. Dessa är byggda av en skicklig stenhuggare som var bördig från trakten och verksam kring sekelskiftet 1900. Det kulturhistoriska värdet motiveras av de välbevarade byggnaderna som bildar en sammanhållen gårdsmiljö med god representativitet för sin kategori. Fastigheten ingår i område av riksintresse för kulturmiljövården.

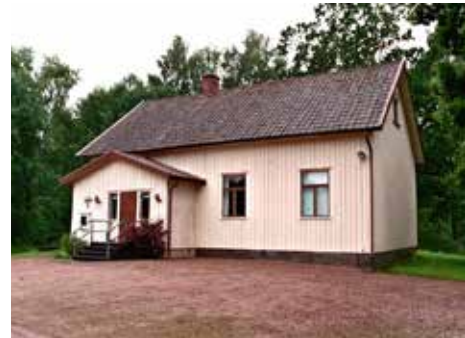
### 100. Äne 6:9

Missionskyrka/kapell beläget i södra delen av Äne by. Kapellet uppfördes för Änes missions- och ungdomsförening som bildades 1907. Byggnaden uppfördes 1924 och innehöll då två samlingslokaler med plats för 50 respektive 150 personer. På andra våningen finns en bostadslägenhet med ett rum och kök. Kapellet har genomgått en del förändringar genom åren, men har ändå kvar mycket av sin ursprungliga karaktär. Byggnaden har ett kulturhistoriskt värde som representant för alla de missionshus som uppfördes i samband med väckelserörelsen i slutet av 1800-talet. Fastigheten ingår i område av riksintresse för kulturmiljövården.

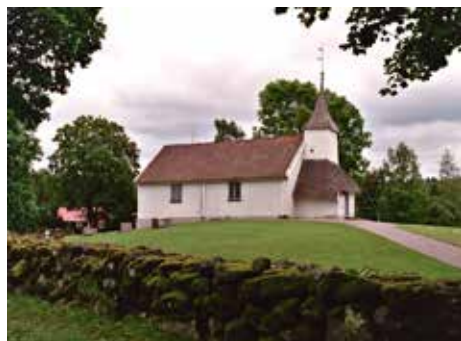
### 102. Landa kyrka

Landa kyrka är belägen vid ett vägskäl omringat av gårdar. Tillsammans utgör dessa en avskild bebyggelseenklav. En arm av Sävån passerar i kyrkans närhet. Landa kyrkogård är förmodligen samtida med kyrkan, således från

1600-talet. Kyrkan står på en låg muromgärdad kulle med gravvårdarna koncentrerade till södra sidan av de vida öppna gräsytor. Ett uthus står i ena hörnet. Landa kyrka är en av Skara stifts få träkyrkor. Mycket lite är känt om kyrkans byggnadshistoria, men 1768 fick den sin nuvarande form, då ett vapenhus med ett litet lågt klocktorn byggdes. Torntypen är kännetecknande för trakten. Interiören präglas av renoveringarna 1899 och 1915 och består av ett anspråkslöst, pärlspåntat kyrkorum. Öppen bänkinredning och en ovanlig liten hästskoformad altarring är från dessa renoveringar. Från 1600- och 1700-talen finns en ovanlig altartavla, predikstolen (moderniserad 1915) och en pelikanskulptur. Sakristian är inrymd bakom ett predikstolsskrank från början av 1900-talet. Frånvaron av elektrisk belysning förstärker rummets ålderdomliga intryck. Kyrkan är skyddad enligt kulturminneslagens 4:e kapitel.

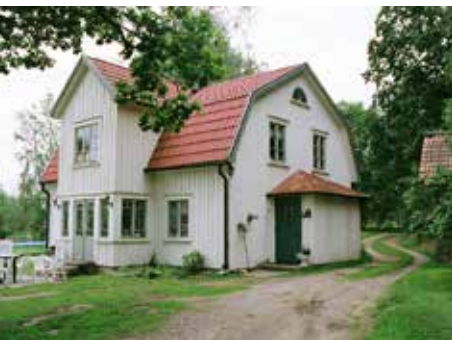
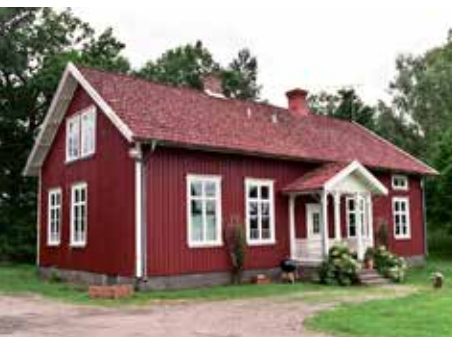
### 104. Holsendal 1:8

Före detta folkskola, numera privatbostad belägen på en kulle med lövträd i närheten av Landa kyrka. Skolan byggdes 1919 och innehöll då såväl lärarbostad och skolsalar som slöjdsal. Landa kommun, som då var landets minsta kommun, uppförde skolan. Landa gick sedan ihop med Bråtensby kommun för att 1952 införlivas med Vårgårda. Skolan lades ner på 1950-talet och användes fram till 1970-talet som församlingshem. Till fastigheten finns också ett samtida uthus/wc. Det kulturhistoriska värdet motiveras av den före detta

folkskolans välbevarade utformning och av sin tidigare funktion som skolbyggnad.

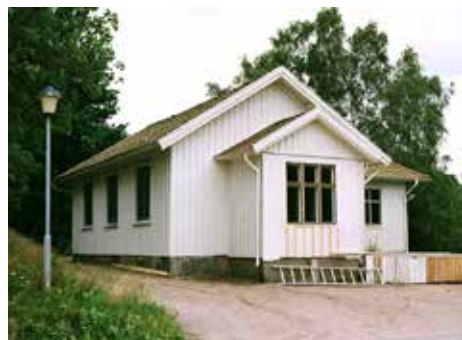
### 105. Holsendal 1:11

Före detta missionshus numera privatbostad beläget intill vägen mellan Olstorp och Landa. Landa missionsförsamling bildades 1899 och samma år byggdes missionshuset. Byggnaden har flera gånger byggts till och om, senast 1980 då en omfattande tillbyggnad gjordes. 1998 lades missionsförsamlingen ner och missionshuset övertogs av Asklanda-Ornunga Missionsförsamling. Byggnaden har ett kulturhistoriskt värde som en representant för alla de missionshus som uppfördes i samband med den stora väckelserörelsen i slutet av 1800-talet.

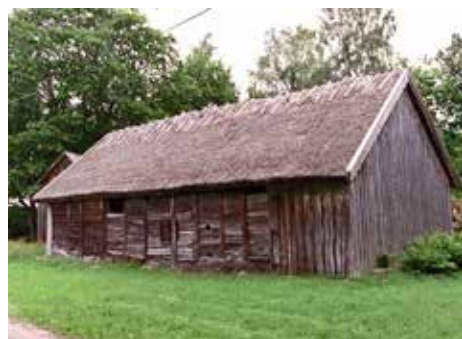
### 106. Landa 1:3 Landa Stora

Före detta jordbruksfastighet, numera hembygdsgård, belägen strax öster om Landa kyrka. Gården består av manbyggnad, före detta undantagsstuga, ladugård och magasin. Bostadshuset är en framkammarsstuga uppförd ca 1800 och som byggts på senare under 1800-talet. Ekonomibygnaderna, som är från 1850-1880-talet, är uppförda med traditionella tekniker från både före och efter laga skifte. Den vasstäckta ladugården är byggd i skiftesverk och timmer och magasinet i timmer och stolpverk. Gårdens byggnader har höga kulturhistoriska värden då den ålderdomliga karaktären bevarats väl genom åren. De är också av byggnadsteknikhistoriskt intresse och besitter höga miljövärden då de speglar ett bebyggelsemönster från tiden före laga skifte.

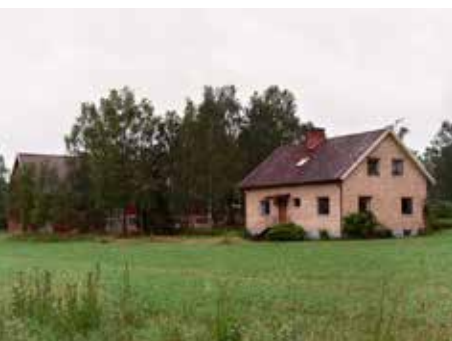
### 107. Landa 1:6 Landa Stora

Före detta jordbruksfastighet belägen öster om Landa kyrka. Manbyggnaden som ligger på ursprunglig plats, är en framkammarstuga från 1820-talet. På fastigheten finns idag två uthus av yngre datum. Bostadshuset har genomgått vissa förändringar genom åren, men besitter ändå ett stort kulturhistoriskt värde då den representerar en byggnadstyp som förr var vanlig i trakten men som numera är mycket sällsynt. Gården ingår också som en del i den värdefulla bymiljön runt Landa kyrka.

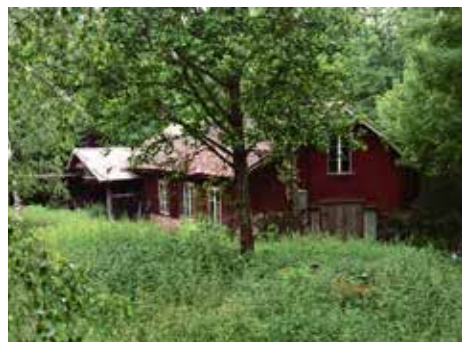
### 110. Lilla Åby 3:1

Såganläggning belägen intill Kyllingsån strax norr om vägen mellan Landa och Olstorp. Sågen uppfördes troligen i början av 1900-talet. Enligt en källa ska det ha funnits en ramsåg på platsen år 1909. Sågen var i bruk åtminstone till 1970-talet. På fastigheten finns idag ett fritidshus från 1970-talet. Det kulturhistoriska värdet motiveras av sågens välbevarade prägel, av dess representativitet för sin kategori och som exponent för traktens näringsliv.

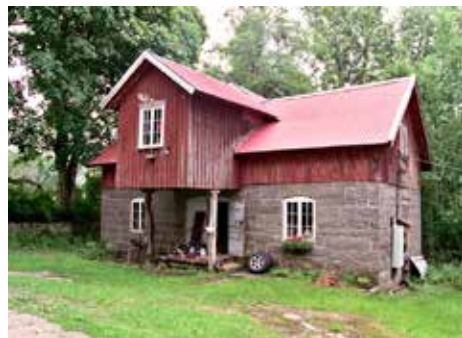
### 112. Stora Åby 2:1

Kvarnmiljö belägen intill Kyllingsån norr om vägen mellan Landa och Olstorp. Kvarnbyggnaden uppfördes 1895 och drevs från början av vattenkraft. På 1940-talet fanns här valsstol, kross, spetsmaskin, utsädesrens med mera. Kvarnen elektrifierades så småningom och drevs med turbiner. På fastigheten finns även ett magasin och ett bostadshus, båda samtida med kvarnen. Bostadshuset moderniserades och byggdes om på 1930-talet. Det kulturhistoriska värdet motiveras i första hand av kvarnens och magasinets välbevarade karaktär, av kvarnens representativitet för sin kategori och som exponent för traktens näringsliv.

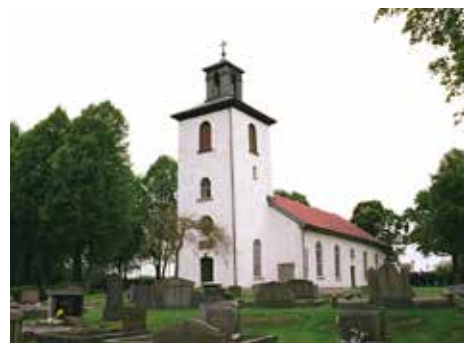
### 114. Lena kyrka

Lena kyrka ligger på en ny kyrkplats på en åsrygg mellan Älgåråsen och Lenadalen. Invid kyrkogården finns församlingshem och personalbyggnad. Den tidstypiska vitputsade salskyrkan är uppförd 1835 i empirestil som gemensam för socknarna Lena, Bergstena och Fullestad. Karaktäristiskt är dess stora rundbågsfönster och lanternin med flackt tak. På långhusgaveln sitter två gravhällar, varav en porträttgravsten. Interiören präglas av nyklassicismens ljus och enkelhet med en färgsättning i främst vitt och grått, tillkommen vid en restaurering 1957. Det breda kyrkorummet täcks av ett flackt tunnvalv och har i korväggen en exedra med mantelkors, något som är karaktäristiskt för epoken men som sällan bevarats. Av ursprunglig inredning återstår i övrigt en sluten altarring, läktare och rundad predikstol. Arkitekt Torben Gruts renovering 1909 har satt avtryck i form av öppen bänkinredning, ljudtak, portar och nummertavlor. Orgeln och dess stramt hållna fasad från 1957 smälter väl in. Kyrkan är skyddad enligt kulturminneslagens 4:e kapitel.

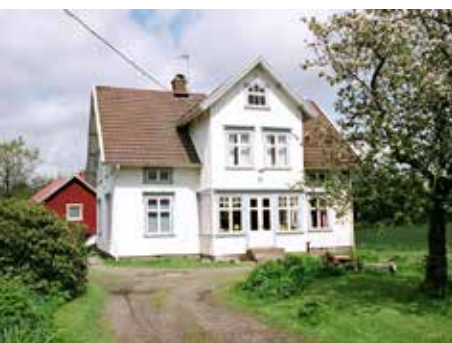
### 115. Fly 1:10

Bostadshus beläget i södra delen av socknen, gränsande till Alingsås kommun. Byggnaden omges av ett öppet slättlandskap närmast gården. Bostadshuset uppfördes 1922 och innehöll då två rum och kök. Det är byggt i vinkel med en glasveranda i mitten. På fastigheten finns ett litet uthus eller mindre ladugård med vidbyggt avträde. Byggnaden har genomgått vissa förändringar genom åren men har ändå bibehållit sin ursprungliga karaktär.

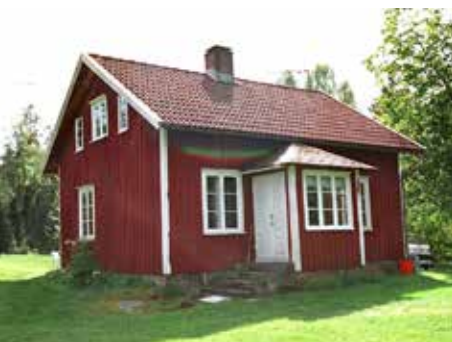
### 116. Fredrikshult 1:1

Jordbruksfastighet belägen strax söder om Stora Fäsjön. Gården omges närmast av hagmarker och skog. Bostadshuset är byggt 1925 och kvar flera ursprungliga detaljer som till exempel de småspröjsade fönstren på frontespisen och fönster med korspost. På fastigheten finns flera ekonomibygnader bevarade från samma tid; ett före detta bryggerhus numera lillstuga, källare, ladugård, vagnsbod, samtliga uppförda under 1910- och 20-talen. Det kulturhistoriska värdet motiveras av framförallt bostadshusets ursprungliga utformning, vilket gör fastigheten till en god representant för sin tids byggnadsskick.

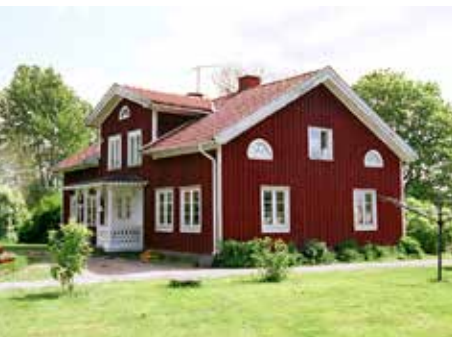
### 118. Lena 1:16 Nordgården

Före detta jordbruksfastighet belägen mitt i dalgången nära länsvägen, i socknens ursprungliga centrum. Bostadshuset, som idag är avstyckat från den övriga jordbruksfastigheten, är uppfört 1863. Byggnaden har karaktären av en salsbyggnad med många tidstypiska detaljer, bland annat en öppen veranda med rikt utsirade snickeridetaljer och lunettfönster på gaveln. På fastigheten finns också ett par äldre uthus. Bostadshuset har genomgått vissa förändringar genom åren men har ändå bibehållit sin ursprungliga karaktär. Det kulturhistoriska värdet motiveras av den i stort sett välbevarade ursprungliga utformningen, framförallt den magnifika verandan, vilket gör fastigheten till en god representant för sin tids byggnadsskick.

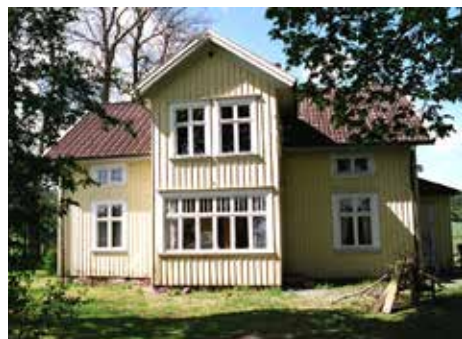
### 119. Lena 2:3

Jordbruksfastighet belägen intill Alingsåsvägen i kommunens västligaste del. Gården som ligger intill en äldre byväg omges av ett öppet odlingslandskap. Bostadshuset är uppfört 1913 och har en tidstypisk utformning med småspröjsade fönster, veranda i två våningar, vilket är vanligt i trakten, och ljus panel. På fastigheten finns flera ekonomibyggnader från mitten och slutet på 1800-talet som är hitflyttade i början på 1900-talet, bland annat ett timrat sockenmagasin och en tröskvandring. Det kulturhistoriska värdet motiveras av de många byggnadernas välbevarade äldre utformning, och av att de tillsammans bildar en mycket väl sammanhållen gårdsenhet.

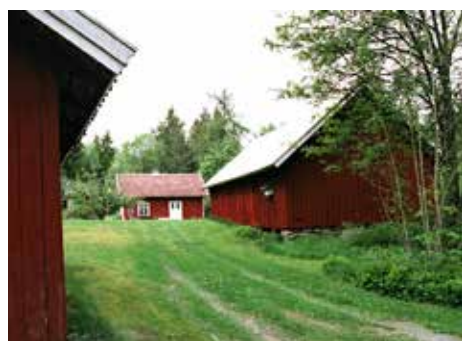
### 120. Lena 5:16 Granholmen

Välbevarad torpmiljö, belägen intill vägen mellan Långared och Skakeltorp samt sjön Lången i kommunens västligaste del. Fastigheten är bebyggd med ett boningshus och tre mindre ekonomibyggnader, samtliga sannolikt uppförda under sent 1800- och tidigt 1900-tal. Granholmen finns markerad som torpmiljö på ekonomiska kartan från 1890-talet. Närmast kring husen syns äldre stenmurar och spår efter ett småbrutet odlingslandskap. Byggnaderna bildar tillsammans en välbevarad och sammanhållen torpmiljö, typisk för de anspråkslösa torpställen som ligger solitärt placerade i skogsbevuxen terräng, långt från samlad bebyggelse.

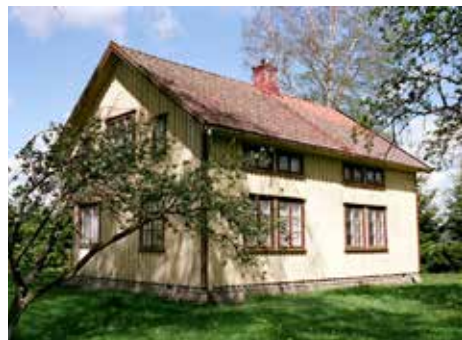
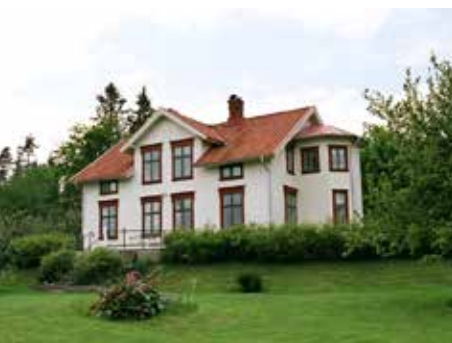
### 121. Lena 8:6

Före detta jordbruksfastighet belägen söder om Lena kyrka. Gården omges av åkrar och ångar i ett öppet odlingslandskap. Bostadshuset är uppfört 1935 och blev moderniserat 1946. Bostadshuset har en traditionell utformning med inglasad veranda i två våningar, vilket är vanligt i trakten, sexdelade fönster samt ljus panel. På fastigheten finns ekonomibyggnader från 1930-40-talet, bland annat ladugård och magasin. Ett mjölkkrum byggdes 1973 och ett garage 1959. Det kulturhistoriska värdet motiveras av att byggnaderna är ett bra exempel på hur en gård från 1930-talet kunde se ut.

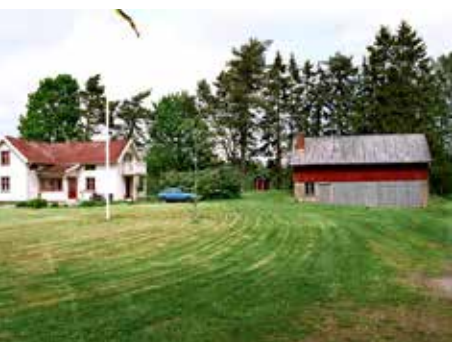
### 122. Lena-Torpet 1:4

Före detta jordbruksfastighet belägen i ett småkuperat odlingslandskap med utskiftade gårdar i kommunens västligaste del. Gårdsbildningen är organiserad efter den västsvenska modellen och den slingrande byvägen har sin sträckning genom gården. Bostadshuset är en salsbyggnad uppförd 1905 som ursprungligen innehöll två lägenheter. Det är välbevarat och har kvar många ursprungliga detaljer så som frontespis, fyrdelade fönster, listverk med mera. På fastigheten finns dessutom ett flertal ekonomibyggnader; ladugård, smedja, redskapsbod, höns- och svinhus, källare etcetera, de flesta uppförda mellan 1905 och 1930. Det kulturhistoriska värdet motiveras av de många byggnadernas välbevarade äldre utformning, och av att de tillsammans bildar en mycket väl sammanhållen gårdsenhet.

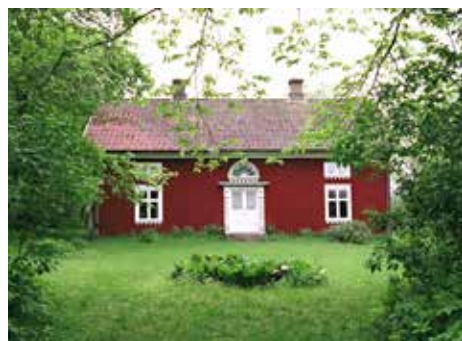
### 125. Mjölketorp 1:11

Före detta jordbruksfastighet belägen i Sävåns dalgång i ett uppodlat slättlandskap i södra delen av socknen. Gården, som är av götisk typ, har uthusen placerade som flyglar till mangårdsbyggnaden. Bostadshuset var tidigare avdelad från ekonomibygnaderna med ett staket. Bostadshuset är en mycket välbevarad och välvårdad salsbyggnad från 1870-talet. Kring dubbeldörren syns en vackert skuren omfattning i senempir med krönande lunettfönster, och samtliga fönster smyckas nedtill av en rundbågefris. Gårdens höga kulturhistoriska värden motiveras av de många byggnadernas välbevarade äldre utformning. Bostadshuset med sin rikt dekorerade exteriör bedöms vara i närmast orört skick sedan byggnadstiden, och besitter höga arkitektoniska värden. Byggnaderna bildar tillsammans en mycket väl sammanhållen gårdsenhet.

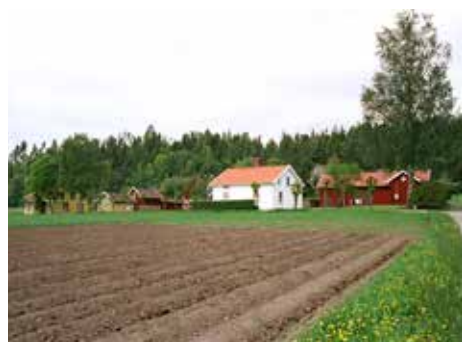
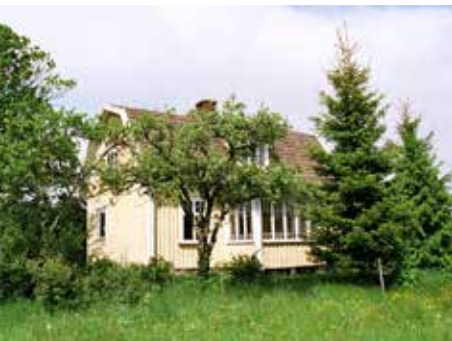
### 126. Röttorp 1:4 Västergården

Två gårdar på samma fastighet belägna i Sävåns flacka dalgång. Gårdarna är identiskt uppförda med bostadshuset vänt ut mot vägen. Ekonomibygnaderna är placerade runt en kvadratisk gårdsplan med uthusen som flyglar till manbyggnaden. Bostadshusen är byggda på 1860-talet och har det västsvenska dubbelhusets planlösning. Det ena bostadshuset har en för byggnadstypen tidstypisk glasveranda. Det kulturhistoriska värdet motiveras av de många byggnadernas välbevarade äldre utformning, och av att de tillsammans bildar en mycket väl sammanhållen gårdsenhet. Att gården aldrig kommit att delas under 1800-talets skiften är intressant ur ett lokalhistoriskt perspektiv.

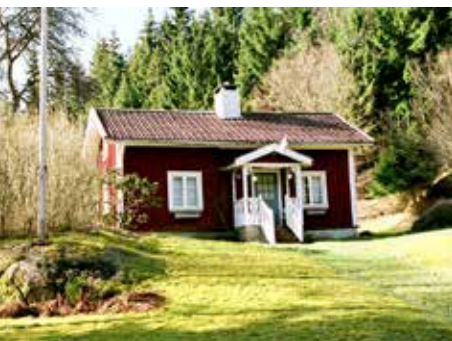
### 127. Röttorp 1:16 Mariedal

Bostadshus uppfört 1911 i Sävåns dalgång nära kommunens västra gräns. På fastigheten finns en samtida ladugård och en garagebyggnad från 1938 i dåligt skick. Boningshuset är tidstypiskt utformat med panelklädda fasader, delvis småspröjsade fönster och brutna takfall täckta med tvåkupigt tegel. Det kulturhistoriska värdet motiveras av boningshusets välbevarade äldre utformning.

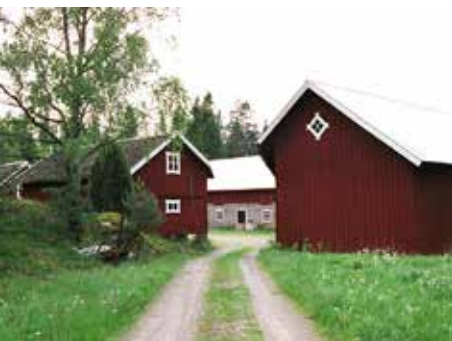
### 128. Röttorp 1:18 Källelid

Före detta torpanläggning, ensligt belägen i skogarna i södra delen av socknen. Torpet är troligtvis uppfört i mitten eller slutet på 1800-talet. På 1890-talskartan finns torpet markerat med namnet Christinedal. Vissa förändringar har skett, bland annat är verandan ny och vissa fönster är utbytta på baksidan. På fastigheten finns två uthus, en redskapsbod och en källare. Byggnaderna har ett kulturhistoriskt värde genom att de bildar en väl sammanhållen torpmiljö, typiskt för de små och anspråkslösa torpställen som ligger solitärt placerade i skogsbevuxen terräng, långt från samlad bebyggelse.

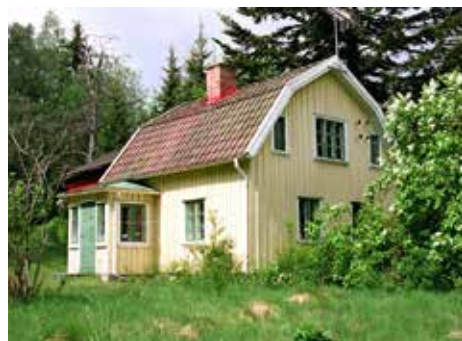
### 130. Sadelsten 1:2

Bostadshus beläget intill väg mot Råmossen, nära korsningen i Östads kulle. Byggnaden är ursprungligen uppförd 1895 och ombyggd 1936. Byggnaden uppvisar idag ett tidstypiskt utseende från 1920-talet med det brutna taket, de sexdelade fönstren och den asymmetriska placeringen av farstuvisten. 1920-talets stilideal levde ofta kvar långt in på 1930-talet. Huset omges av äldre fruktträd och syrenbuskar och på tomten finns dessutom en verkstad med garage byggt på 1940-talet. Det kulturhistoriska värdet motiveras av den välbevarade utformningen som bostadshuset fick 1936.

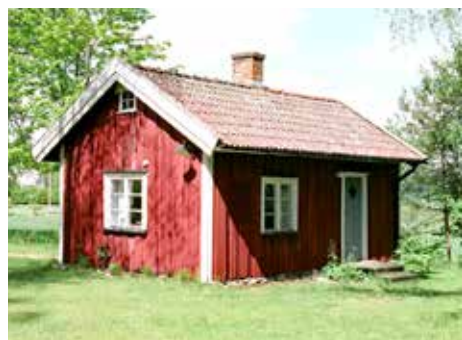
### 131. Sadelsten 1:4

Före detta torpanläggning belägen intill väg mot Råmossen, nära korsningen i Östads kulle. Enligt vissa källor skall detta ha varit ett soldattorp. På 1890-talskartan markerades det dock som backstuga. Byggnaden uppfördes som enkelstuga troligen, i mitten eller slutet av 1800-talet. På senare tid har byggts till med en farstu på baksidan. Det kulturhistoriska värdet motiveras av den välbevarade ursprungliga utformningen, vilket gör fastigheten till en god representant för sin tids byggnadsskick.

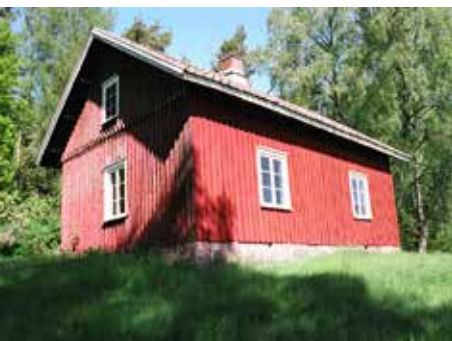
### 133. Sotlanda 4:3 & 4:5

Före detta krono- och arrendegård med två bostadshus, belägna sydväst om Lena kyrka. Gården ligger i en sluttning där skog möter uppodlad slätt. Det ena huset (bilden) är uppfört 1839 och flygelbyggnaden är uppförd på 1870-talet. På fastigheten ligger ett flertal välbevarade ekonomibygnader från omkring 1900, löst grupperade kring en gårdsplan. Bostadshuset har genomgått vissa förändringar genom åren men har ändå bibehållit sin ursprungliga karaktär, framförallt då det gäller verandornas utformning. Det kulturhistoriska värdet motiveras av de många byggnadernas välbevarade äldre utformning, och av att de tillsammans bildar en sammanhållen gårdsenhet. Gården har också ett kulturhistoriskt värde på grund av sin tidigare funktion som krono- och arrendegård.

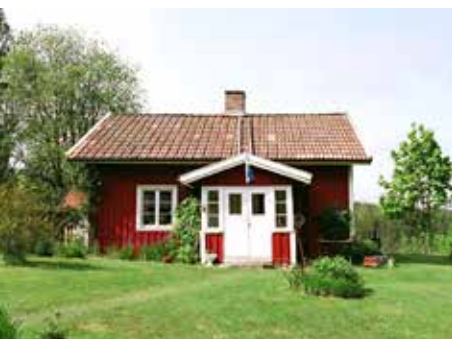
### 134. Sotlanda 4:4 Åkertorpet

Ensligt beläget torp väster om Lena kyrka. Torpet har tidigare tillhört gården Sotlanda. På fastigheten finns en ladugård med vidbyggt dass delvis nedfallen. Bostadshuset, som troligtvis uppförts i början av 1900-talet, har kvar många ursprungliga detaljer som till exempel panelen med uddlist på gaveln, enkupigt taktegel samt spröjsade fönster. Byggnaderna bildar tillsammans en väl sammanhållen torpmiljö, typisk för de små och anspråkslösa torpställen som ligger solitärt placerade i kuperad och skogsbevuxen terräng, långt från samlad bebyggelse.

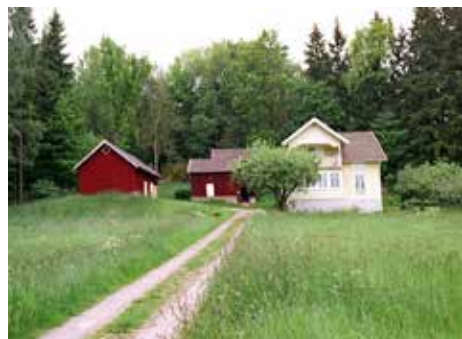
### 136. Strömsberg 5:1

Före detta jordbruksfastighet belägen i en skogsklädd sluttning med utsikt över det öppna landskapet. Bostadshuset, som är ett västsvenskt dubbelhus, är uppfört 1922 och har bevarats väl sedan byggnadstiden. Exempel på bevarade detaljer i exteriören är de spröjsade fönstren, balkongräcket och frontespisens utformning. På fastigheten finns också flera ekonomibyggnader som hönshus, vedbod samt fåhus med avträde, samtliga uppförda på 1920-30-talet. Bostadshuset har genomgått vissa förändringar genom åren men merparten av den ursprungliga karaktären är ändå bibehållen. Det kulturhistoriska värdet motiveras av byggnadernas välbevarade äldre utformning, och av att de tillsammans bildar en väl sammanhållen gårdsenhet.

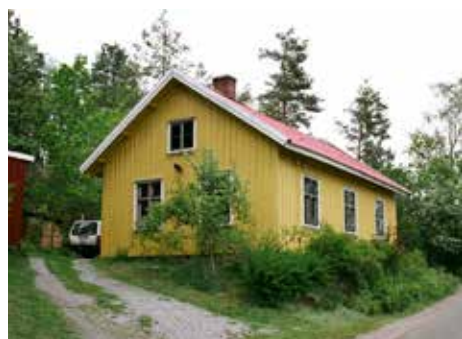
### 137. Vittene 1:15

Före detta missionshus beläget på en liten sluttning intill Vittenevägen vid Säveåns dalgång i kommunens västligaste del. Vittene Missionshus byggdes redan 1868 och var det första i Lenabygden. Missionshuset var i bruk till 1960 då Vittene missionsförsamling gick ihop med Ödegärdet och bildade Lagmansholms Missionsförsamling. Byggnaden är såld idag och används som förråd. Missionshuset är välbevarat och besitter ett kulturhistoriskt värde som en representant för alla de missionshus som uppfördes i samband med den stora väckelserörelsen i slutet av 1800-talet.

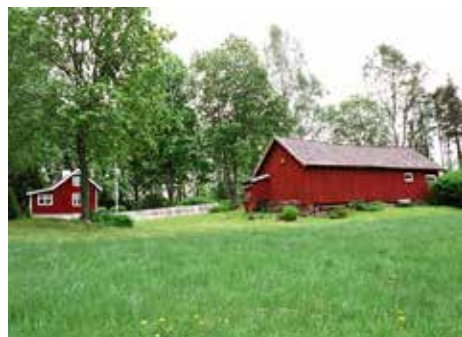
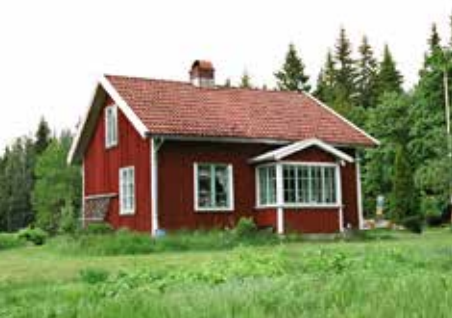
### 138. Vittene 1:20 Olovsbacke

Torpmiljö belägen i gles skogsmiljö öster om Lena kyrka. Torpet är uppfört i mitten eller slutet av 1800-talet och flyttades till den nuvarande platsen 1921. På fastigheten finns även en äldre ladugård samt en källare. Bostadshuset har blivit tillbyggt både i äldre tid och senare tid. Byggnaderna bildar tillsammans en väl sammanhållen torpmiljö, typisk för de små och anspråkslösa torpställen som ligger solitärt placerade i kuperad terräng, långt från samlad bebyggelse.

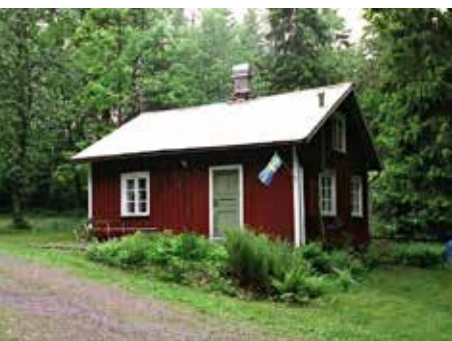
### 139. Vittene 3:10 Spanåsen

Torpställe, ensligt beläget i de tätt skogsbevuxna, kuperade trakterna i kommunens allra västligaste del. På fastigheten finns ett mycket välbevarat boningshus, uppskattningsvis uppfört under 1800-talets senaste del, en förmodligen samtida ladugård med smärre sentida förändringar, en jordkällare med väggar i natursten, och ett sentida fritidshus som numera är permanent bebott. Detta torp är det enda bevarade av tre torpställen som enligt den ekonomiska kartan fanns på Spanåsen i slutet av 1800-talet. Byggnaderna omgärdas av en begränsad yta öppen mark med småbruten karaktär och med inslag av äldre stenvägar. Det kulturhistoriska värdet består av främst det äldre boningshusets och jordkällarens mycket välbevarade ursprungliga karaktär.

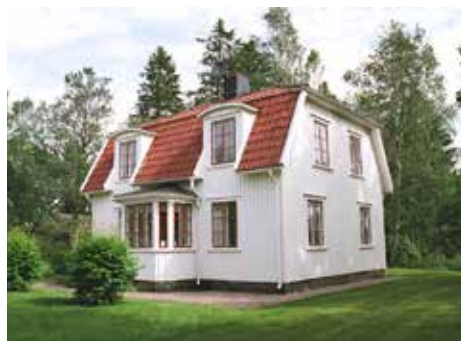
### 142. Ängatorp 6:1

Bostadshus uppfört 1933 för kvarnägare Axel Engstrand. Byggnaden är belägen på en höjd strax intill Ängatorps kvarn vid Säveån. Bostadshuset har kvar flera tidstypiska stildrag från 1920-talet, vilka på många håll levde kvar in på 1930-talet. Dessa drag består bland annat av takkupor med välvda tak, sexdelade fönster och ett brutet tak. Det kulturhistoriska värdet motiveras av bostadshusets välbevarade ursprungliga utformning, vilket gör fastigheten till en god representant för sin tids byggnadsskick. Byggnadens koppling till kvarnen innebär också att den besitter lokalhistoriska värden.

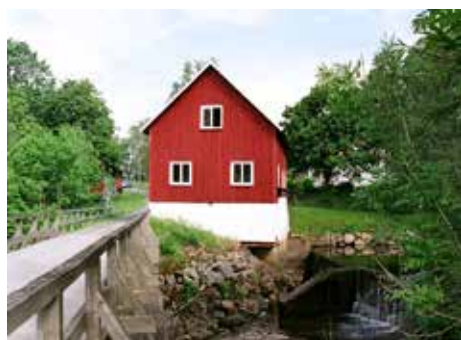
### 143. Ängatorp 6:2

Ängatorps kvarnanläggning belägen intill Säveån, inte långt från stambanan. Kvarnen uppfördes 1919, efter det att den förra kvarnen från 1877 brunnit ned. På 1940-talet drevs kvarnen med två turbiner och maskineriet bestod av två par stenar, ett valsverk, en utsädesrens och en spetsmaskin. På fastigheten finns också en samtida vagn/vedbod. Den före detta kvarnen har ett kulturhistoriskt värde på grund av sin tidigare funktion, men även på grund av den välbevarade ursprungliga utformningen.

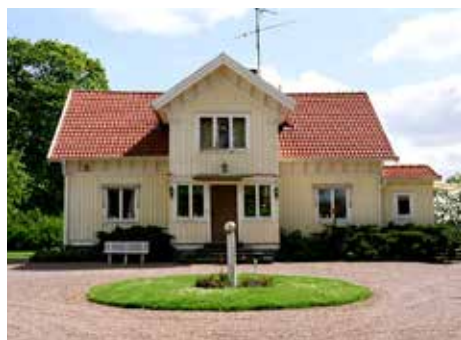
### 144. Östadvärd 2:1 Östadvärd

Större gårdsanläggning belägen strax söder om Lena kyrka. Gården består av två bostadshus vilka hörde till två olika gårdar före laga skiftet. Den är vackert belägen och omges av ett öppet odlingslandskap. Rester av en allé leder fram till den ena manbyggnaden (se bild) som har en gräsrundel framför entrén. Byggnaden är uppförd 1864 och har en tidstypisk utformning med frontespis, kontursågade taksparrar, lunettfönster etcetera. Det andra bostadshuset är byggt på 1890-talet. Båda byggnaderna har genomgått vissa förändringar genom tiden men har ändå behållit sin karaktär. På fastigheten finns dessutom en mängd ekonomibyggnader med olika

funktioner, uppförda från 1800-talets slut till omkring år 1970. Det kulturhistoriska värdet motiveras av de många byggnadernas i stort sett välbevarade äldre utformning, och av att de tillsammans bildar en mycket väl sammanhållen gårdsenhet.

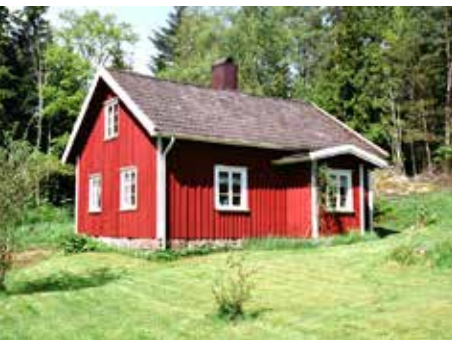
#### 145. Östadkulle 2:3 Mossalyckan

Enskilt beläget torp invid skogsbryn i kuperad mark, öster om Östad och strax söder om en stor mosse. Torpet finns markerat på 1890-tals kartan och är troligen uppförd i mitten på 1800-talet. Den tillhörde tidigare gården Östadlund. På fastigheten finns lillstuga och avträde från 1940-talet medan ladugården är avstyckad från fastigheten. Boningshuset är en typisk representant för de små och anspråkslösa torpställen som ligger solitärt placerade i kuperad terräng, långt från samlad bebyggelse. Det kulturhistoriska värdet motiveras av dess välbevarade ursprungliga karaktär.

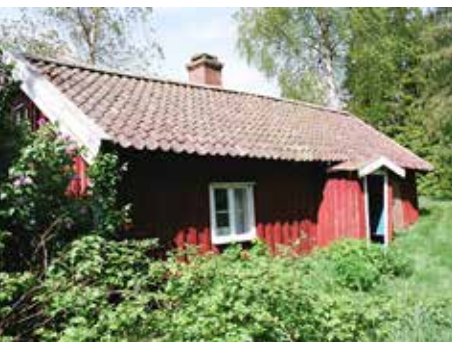
#### 146. Östadkulle 4:3

Torpanläggning belägen öster om Östads tätort i en kuperad, småbruten mark med delvis skog, delvis åkrar runt om. Torpet som finns markerat på 1890-talskartan, utan namn, är troligen uppfört i mitten av 1800-talet. Enligt uppgift är byggnaden en enkelstuga som blivit tillbyggd med ekonomiutrymmen intill farstun. På fastigheten finns dessutom ett brygghus från 1900-talets början samt en mindre ekonomibyggning bestående av vedbod, avträde och ett förmodat fähus. Byggnaderna bildar tillsammans en väl sammanhållen torpmiljö, typisk för de små och anspråkslösa torpställen som ofta ligger i utkanten av byarna, avskilt från samlad bebyggelse. Torpmiljön har höga kulturhistoriska värden och utgör ett mycket fint exempel på en ålderdomlig torpbebyggelse som det idag inte finns många kvar av på ursprunglig plats.

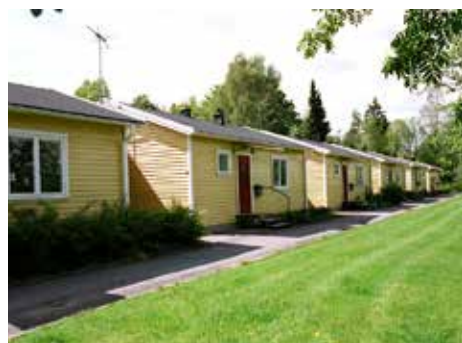
### 147. Östadsulle 10:1

Före detta ålderdomshem och pensionärsbostäder, numera hyresbostäder belägna i Östadsulle. Ålderdomshemmet i Lena byggdes 1911 och byggdes till redan år 1920. Dock räckte inte detta till utan 1969 uppfördes dessa bostäder. Byggnaderna består av sex likadana hus på rad och har en tidstypiskt modernistisk utformning med panel på förvandring och papptak. Det kulturhistoriska värdet motiveras av den välbevarade ursprungliga utformningen och av vissa arkitektoniska värden, vilket gör fastigheten till en god representant för sin tids byggnadsskick.

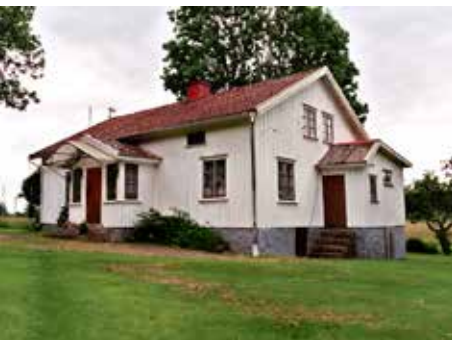
### 148. Gundlered 1:4 Västergården

Före detta jordbruksfastighet belägen i socknens västra del. Gården omges av ett delvis öppet kuperat odlingslandskap samt skog. Bostadshuset, som är ett västsvenskt dubbelhus, är byggt på 1880-talet. Det är uppfört på en hög stenfot och har en inbyggd veranda på framsidan och en köksfarstu på gaveln. På fastigheten finns ett flertal ekonomibyggnader uppförda mellan åren 1930 och 1950. Det kulturhistoriska värdet motiveras av att byggnaderna har kvar en stor del av sin ursprungliga utformning, och att de tillsammans bildar en väl sammanhållen gårdsenhet.

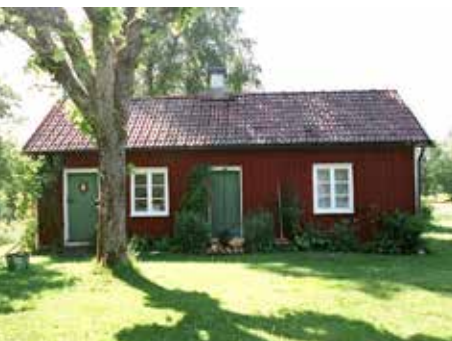
### 149. Ljur 4:7

Före detta jordbruksfastighet numera fritidsbostad. Fastigheten är belägen på en sydsluttning nedanför en liten ås, omgivet av ett öppet odlingslandskap i södra delen av socknen. Manbyggnaden är enligt uppgift uppförd 1898 och kan vara en framkammarsstuga, det vill säga en enkelstuga som är förlängd med ett rum. Att den har två ytterdörrar bidrar också till intrycket att den är förlängd. Åt väster har en tillbyggnad i form av en glasveranda gjorts. På fastigheten finns idag enbart ett mindre uthus men rester efter ladugården och källaren finns fortfarande kvar. Det kulturhistoriska värdet motiveras av den till stora delar välbevarade ursprungliga utformningen, vilket gör fastigheten till en god representant för sin tids byggnadsskick.

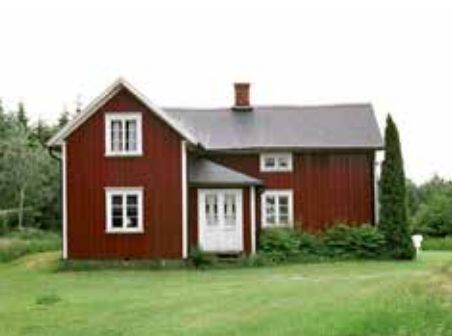
### 150. Hjulsered 1:5 Nortorp

Torp eller gård belägen öster om riksväg 42 i socknens centrala del. Fastigheten omges av öppna marker med inslag av rösen och stenmurar. Bostadshuset är uppfört i vinkel i början av 1900-talet med en glasveranda i mitten. Ladugården, en källare samt en vedbod har rivits och kvar finns endast en vagnbod i två våningar, troligtvis uppförd under 1900-talets början. Det kulturhistoriska värdet motiveras av bostadshusets i stort sett ursprungliga utformning, vilket gör fastigheten till en god representant för sin tids byggnadsskick.

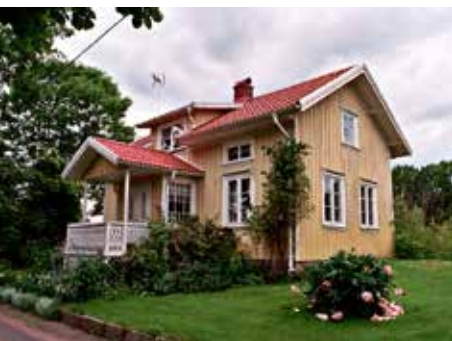
### 151. Iglabo 1:2

Före detta arrendegård på Iglabo säteri. Byggnaden uppfördes 1900 som arrendegård till sätesgården på fastigheten intill. På fastigheten finns idag två ladugårdar, båda från 1910-talet, samt en källare. Bostadshuset har genomgått vissa förändringar genom åren, men har trots detta kvar merparten av sin ursprungliga karaktär. Tillsammans med ekonomibyggnaderna besitter det ett kulturhistoriskt värde, som också består i att gården hört till sätesgården intill.

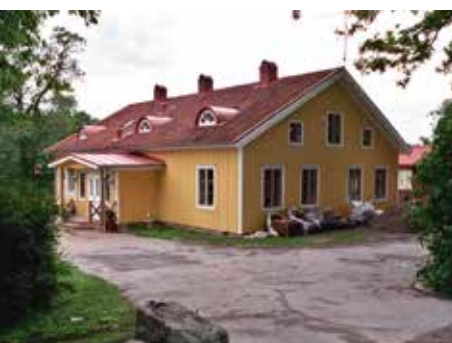
### 152. Iglabo 1:15

Bostadshus, före detta säteribyggning belägen intill en mindre sjö, Iglabosjön, i västra delen av socknen. Byggnaden är avstyckad från fastigheten intill och på den sistnämnda finns idag endast två nya uthus. Enligt uppgift skall byggnaden ha anor från 1600-talet, i källaren finns det tre kallmurade källarvalv som kan vara från den tiden. Gården är känd sedan 1542 och på 1700-talet ägdes gården av ätten Schwarzenhof. På 1940-talet köptes gården av mönsterskrivaren Rydberg och Andersson. Byggnaden har genomgått vissa förändringar genom åren men besitter trots detta ett visst kulturhistoriskt värde genom sin anrika historia som sätesgård.

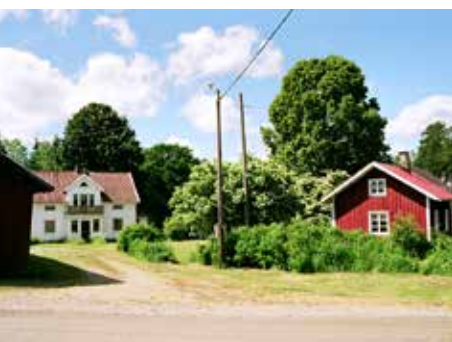
### 153. Kättlingebo 1:3

Före detta jordbruksfastighet belägen intill en mindre väg söder om riksväg 182 i socknens östra del. Fastigheten är bebyggd med ett boningshus från 1935, en lillstuga, vagnbod och ladugård i vinkel från 1860-1880-talet, samt en lada från 1930-talet. Lillstugan och ladugården har båda ålderdomliga detaljer som till exempel åstak och hållskorsten, och utgör fina exempel på sin tids byggnadsskick. Bostadshuset har en traditionell utformning med drag av 1920-talsklassicism. Det kulturhistoriska värdet motiveras av att byggnaderna bevarats väl sedan ursprunget, och av att de tillsammans bildar en mycket väl sammanhållen gårdsenhet.

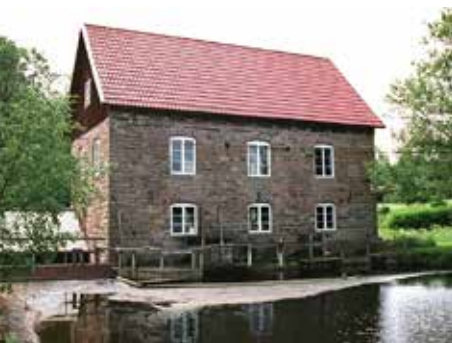
### 157. Långared 1:3 Ljurs kvarn

Välbevarad kvarnbyggnad, belägen vid Ljurs damm vid Sävån. Stenbyggnaden är uppförd 1888 i två våningar. Kvarnen drevs av turbiner och maskineriet bestod på 1940-talet av en havrekross, vallstol, spetsmaskin, grynverk, utsädesrensare med mera. Till kvarnen hörde också ett bostadshus för kvarnägaren uppfört 1947, en smedja och ladugård från 1930-40-talen samt ett garage. Den före detta kvarnen har ett kulturhistoriskt värde på grund av sin tidigare funktion och för den välbevarade ursprungliga utformningen.

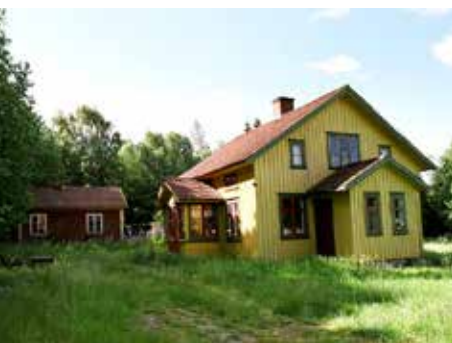
### 158. Långared 1:30 Sävedal

Före detta jordbruksfastighet beläget mellan Sävån och riksväg 42 i södra delen av kommunen. Fastigheten är bebyggd med ett bostadshus från 1915 samt ett uthus från samma tid. Bostadshuset, som är ett västsvenskt dubbelhus, har en traditionell utformning med köksfarstu på gaveln, sexdelade fönster samt glasveranda. Det kulturhistoriska värdet motiveras av bostadshusets välbevarade och ursprungliga utformning, vilket gör fastigheten till en god representant för sin tids byggnadsskick.

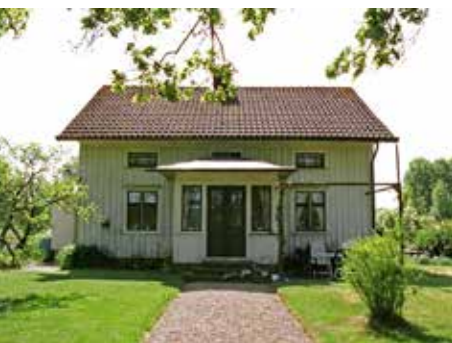
### 159. Långared 2:18

Före detta jordbruksfastighet belägen i socknens östligaste del strax norr om en travträningsbana. Ekonomibyggnaderna är idag avstyckade från fastigheten och kvar är bara bostadshuset. Det panelklädda boningshuset i ett- och ett halvt plan är av västsvensk modell och är enligt uppgift uppfört i slutet av 1800-talet. Trädgården kring boningshuset kantas av lövträd och en äldre byväg delar på traditionellt vis av mangård och fägård. Det kulturhistoriska värdet motiveras av att bostadshuset har kvar sin ursprungliga utformning. Fastighetens miljövärde förstärks genom, och samverkar med, grannfastigheterna Stora och lilla Långared som ligger längs med samma väg.

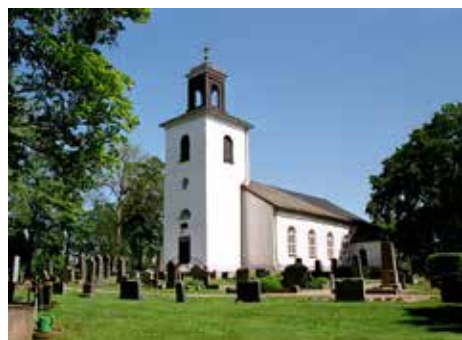
### 163. Nårunga kyrka

Nårunga kyrka ligger på en uppodlad bergsrygg i ett om-givande skogslandskap. Kyrkplatsen är medeltida. Kyrkan, som är gemensam för Nårunga, Skogsbygdens och Ljurs socknar, uppfördes år 1851. På platsen fanns tidigare en gråstenskyrka, om vilken föga är känt. Denna skall ha föregåtts av en träkyrka. Den nuvarande kyrkobyggnaden är med sitt rundade kor, rundbågiga fönster, odecorerade spritputsade fasader och torn med lanternin en typisk representant för empiristilens strama sockenkyrkor. Kyrkobyggnaden ligger på en kyrkogård som omgärdas av en kallmurad stödmur och lövträd. År 1905 anlades ytterli-gare en begravningsplats på andra sidan vägen.

Kyrkans välvda innertak bär dekor- och figurmålningar från 1897, liksom kortaket. Dessa finns även på och kring den ursprungliga predikstolen. Från 1800-talet är även läktare, korbänkar, altarring och ett krucifix. Orgelfasaden i klassicistisk stil är byggd 1935. En öppen bänkinredning och nya portar tillkom på 1950-talet, liksom konstnären Joël Milas koloristiska altartavla och läktarbröstfyllningar. Dopfunten är medeltida. Kyrkan är skyddad enligt kultur-minneslagens 4:e kapitel.

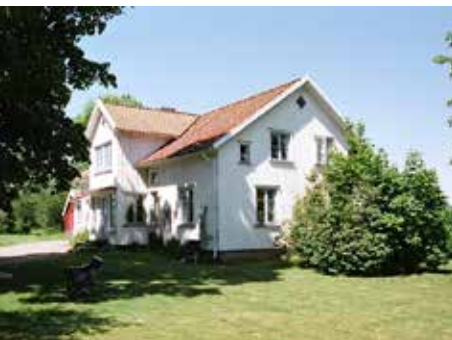
#### 174. Årred 2:1 Mellomgården

Jordbruksfastighet belägen intill en vägkorsning i Årred, nordväst om sjön Säven i kommunens södra del. Det panelklädda boningshuset i ett- och ett halvt plan är enligt uppgift uppfört 1837. De många ekonomibygnaderna är uppförda under 1800-talets senare del och början av 1900-talet. Två av uthusen, brygg- och bakstugan samt spannmålmagasinet, är placerade som flyglar till bostadshuset på andra sidan vägen. Boningshuset har genomgått en del förändringar, men den ursprungliga utformningen har i stora drag bevarats. Byggnaderna bildar en väl sammanhållen gårdsenhet och besitter ett kulturhistoriskt värde.

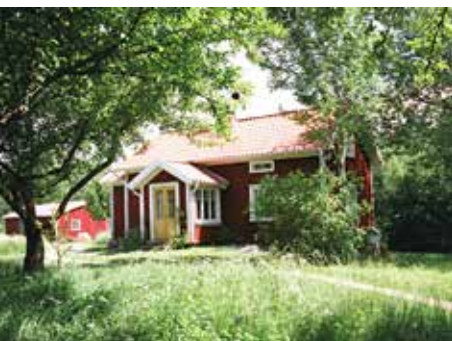
#### 175. Årred 3:10 Lida

Före detta jordbruksfastighet belägen i ett öppet landskapsavsnitt omgivet av skog, strax norr om Sandsjön i södra delen av kommunen. Fastigheten är bebyggd med ett bostadshus från 1888 som tillbyggs på 1920-30-talet, ett brygghus, en delvis raserad källare från 1920-talet och en ladugård från 1950. Det kulturhistoriska värdet motiveras av byggnadernas välbevarade äldre utformning, och av att de tillsammans bildar en väl sammanhållen gårdsenhet.

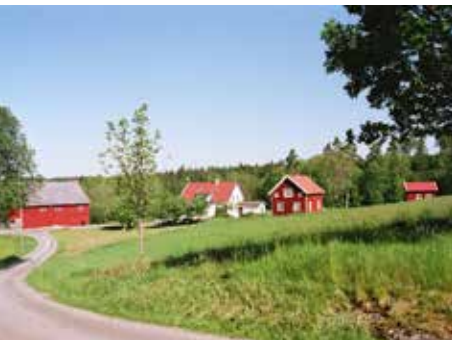
#### 176. Åsgärde 1:2

Före detta jordbruksfastighet beläget i nordligaste delen av socknen. Gården ligger på en höjd i ett öppet odlingslandskap med stenmurar omgivet av skog. Fastigheten är bebyggd med bland annat två bostadshus; det ena från 1958 och det andra från 1938 (se bild) samt ladugård, hönshus, källare, lador etcetera, samtliga från perioden 1930-1960. Gårdens byggnader har ett kulturhistoriskt värde då de återspeglar byggnadsskick och jordbruksinriktning mellan åren vid 1900-talets mitt.

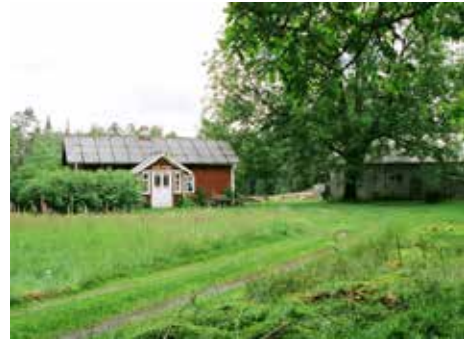
### 179. Baggebol 1:7 Karlstorp

Torpanläggning belägen i östra delen av socknen, nära kommungränsen mot Herrljunga. Torpet omges av skog, men åt norr finns öppna ängsmarker och söder om huset kantas vägen av äldre lövträd och stenmurar. Torpet uppfördes troligen i mitten eller slutet av 1800-talet och finns markerat på 1890-talskartan. På fastigheten finns också en ladugård från samma tid. Det kulturhistoriska värdet motiveras av att byggnaderna utgör välbevarade exempel på sin tids byggnadsskick.

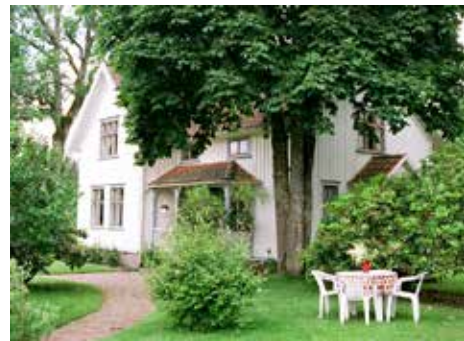
### 180. Holtsäckra 1:2

I den riksintressanta miljön i Holtsäckra ligger denna gård. Lik de andra gårdarna längs åsryggen är den belägen i slutningen upp mot skogskanten. Det välbevarade boningshuset från 1917 har egna hemsprägel och pryds av en ursprunglig snickeriprydd veranda. Det omges av en trädgård med vårdträd, fruktträd och grusgångar. På fastigheten finns även en lillstuga från sent 1800-tal, ett garage med redskapsbod, en vinkelbyggd ladugård och ett pumphus, samtliga från 1900-talets mitt. Gården är en påtagligt god representant för de många små hemman med medeltida anor som finns på de före detta svältorna och som fortfarande hävdas. Gårdsmiljön med omgivande marker är av stort kulturhistoriskt värde och ingår i den värdefulla bebyggelsemiljön i Holtsäckra, liksom i område av riksintresse för kulturmiljövården.

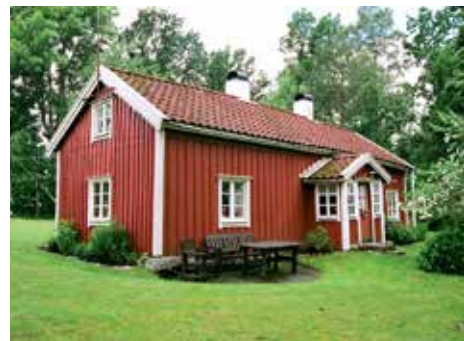
### 181. Holtsäckra 1:18

Före detta jordbruksfastighet belägen i slutningen upp mot skogen, granne till Holtsäckra 1:2. Bostadshuset, som är avstyckat från ursprungsfastigheten, är omgivet av ett småbrutet landskap med åkerholmar, stenmurar och odlingsrösen. Det är en parstuga uppförd i mitten av 1800-talet. Det kulturhistoriska värdet motiveras av den välbevarade ursprungliga utformningen, vilket gör fastigheten till en god representant för sin tids byggnadsskick. Gårdsmiljön med omgivande marker är av stort kulturhistoriskt värde och ingår i den värdefulla bebyggelsemiljön i Holtsäckra. Fastigheten ingår i område av riksintresse för kulturmiljövården.

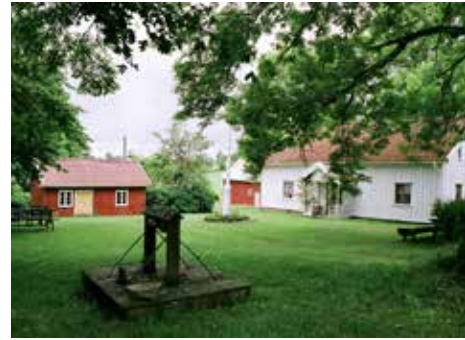
### 185. Kyrkebol 1:7 Hembygdsmuseum

Gårdsbildning, idag nyttjad som hembygdsmuseum, belägen intill Ornunga gamla kyrka. Svältornas fornminnesförening bildades 1905 och dess främsta syfte var att rädda Ornunga gamla kyrka. I början av 1900-talet samlade föreningen in gamla föremål och dessa förvarades i kyrkan. Detta blev ohållbart i längden och 1967 köptes den intilliggande gården Kyrkebol av föreningen. Museets samlingar kunde nu samlas och ordnas på ett bättre sätt i gårdens byggnader. Gårdsanläggningen består av bostadshus och bryggshus från 1830-talet samt ladugård från 1900. Bostadshuset lär vara ett av de tidigaste av denna typ, dubbelradhusen blev inte vanliga förrän i mitten på 1800-talet. Det höga kulturhistoriska värdet är motiverat av byggnadernas mycket välbevarade äldre utformning. Hembygdsmuseet är samtidigt en fin representant för de museer och hembygdsföreningar som växte fram från och med 1800-talets slut. Fastigheten har stora miljövärden på grund av läget mitt i byn och ingår även i område av riksintresse för kulturmiljövärden.
