Kulturhistorisk byggnadsinventering nr 52  
VÅRGÅRDA KOMMUN  
2012

Västarvet har utfört en kulturhistorisk inventering av bebyggelsen inom Vårgårda kommuns gränser, på uppdrag av Vårgårda kommun. Inventeringsarbetet gjordes under våren 2007.

Syftet med inventeringen var att revidera den kulturhistoriska byggnadsinventering som utfördes i Vårgårda kommun år 1974 av Älvsborgs läns museiförening, samt att revidera den utredning av fyra områden som skrevs av Älvsborgs länsmuseum 1996 i samband med framtagandet av en ny översiktsplan för tätorten.

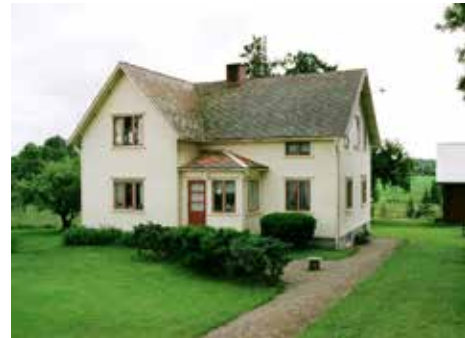
### 186. Kyrkebol 1:13 Klippan

Jordbruksfastighet belägen strax intill Ornunga gamla kyrka, nära vägen mot Asklanda. Gårdsanläggningen består av bostadshus, ladugård, källare samt två garage. Bostadshuset är uppfört 1910 i vinkel med glasveranda i mitten. Byggnaden renoverades på 1950-talet då fönstren byttes ut, takmaterialet byttes från spån till eternit och den tidigare öppna verandan byggdes in. Ladugården, källaren samt avträdet är uppförda kring sekelskiftet 1900, medan övriga byggnader är från 1950-talet. Det kulturhistoriska värdet motiveras av de äldre byggnadernas i stort sett välbevarade äldre utformning, och av att de tillsammans bildar en sammanhållen gårdsenhet. Fastigheten har dessutom stora miljövärden på grund av läget mitt i byn och ingår även i område av riksintresse för kulturmiljövärden.

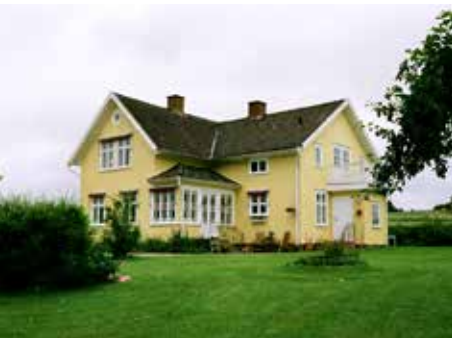
### 188. Ornunga 3:15 & 3:17

Del av hembygdsmuseet, beläget intill Ornunga gamla kyrka. Till Svältornas fornminnesförening hör förutom kyrkan och Kyrkebol 1:7 också en rad äldre byggnader som hitflyttats genom åren. Den första byggnaden var en ryggåsstuga från 1700-talet som kom redan 1924 från Tämta. 1940 flyttades en skiftesladugård hit från Kvinnestad, och 1946 inköptes en kölna från Ramnklev Västergård. Ladugården och kölnan är från 1850-talet. Det kulturhistoriska värdet motiveras av byggnadernas ursprungliga utformning som pedagogiska exempel på sin tids byggnadsskick. Fastigheten har stora miljövärden på grund av läget mitt i byn och ingår även i område av riksintresse för kulturmiljövården.

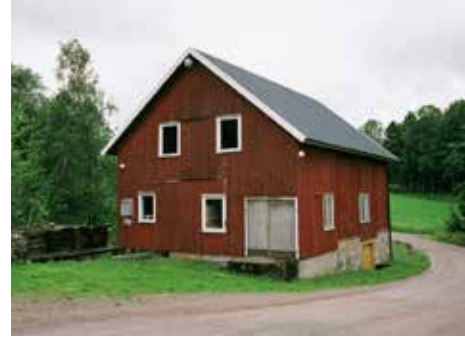
### 190. Ornunga kvarn 1:1

Kvarnanläggning belägen intill Sällershögsån som rinner från Ornungasjön till Kyllingsån. Kvarnen är byggd på 1850-talet och drevs med vattenkraft och kvarnstenar ända fram till 1974. På fastigheten finns ett bostadshus från slutet av 1800-talet samt ladugård, källare, vedbod och brygghus/uthus samtliga från 1800-talets slut och 1900-talets början. Det kulturhistoriska värdet motiveras främst av kvarnbyggnadens tidigare funktion samt att den har bevarat en stor del av sin ursprungliga karaktär.

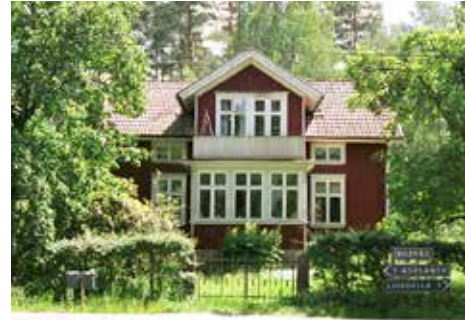
### 191. Ornunga-Korpås 1:2

Jordbruksfastighet belägen intill vägen mellan Ljurhalla och Asklanda i östra delen av kommunen. Gården omges av öppna kuperade marker med stenmurar. Gårdsanläggningen består av ett bostadshus av västsvensk typ från slutet av 1800-talet, samt en mångfald av ekonomibyggnader från slutet av 1800-talet till och med början av 1900. Nämnas kan bland annat ladugården från 1903 som är en karaktäristisk, stor länga med småspröjsade fönster och murad bottenvåning. Även bostadshuset har kvar många tidstypiska detaljer som frontespis och glasveranda. Det kulturhistoriska värdet motiveras av de många byggnadernas välbevarade äldre utformning, och av att de tillsammans bildar en mycket väl sammanhållen gårdsenhet.

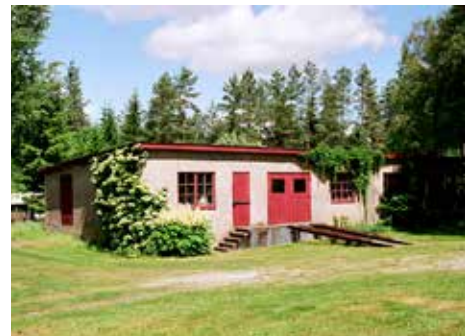
### 192. Ryagärde 3:1

Före detta tröskverksfabrik, numera förråd, beläget intill vägen mellan Ljurhalla och Asklanda i östra delen av kommunen. Verksamheten startade 1920 av fabrikör Ivar Ekman och 1938 byggdes fabrikslokalen. Tillverknigen bestod förutom av tröskverk även av halmfläktar. På 1940-50-talet hade företaget 10 anställda. Fabriksbyggnaden är uppförd i funktionalistisk stil med putsade fasader och ett pulpettak täckt av plåt. Det kulturhistoriska värdet motiveras av att verkstadsbyggnadens ursprungliga drag bevarats väl. Den är representativ för sin kategori och fungerar som exponent för traktens småindustrier.

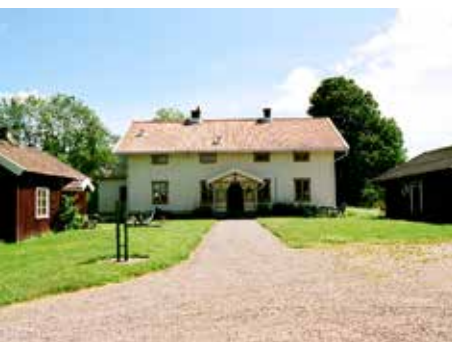
### 193. Spångakil 2:1 Björkebacken

Före detta jordbruksfastighet belägen på en tydlig höjd i ett öppet kuperat landskap omgivet av skog, sydväst om Ornunga kyrkby. Fastigheten är bebyggd med boningshus, ladugård i vinkel, brygghus, källare, vedbod med mera, samtliga uppförda kring 1920. Bostadshuset har kvar många tidstypiska detaljer från 1920-talet som frontespis, veranda och fyrdelade fönster. Det kulturhistoriska värdet motiveras av de många byggnadernas välbevarade äldre utformning, och av att de tillsammans bildar en mycket väl sammanhållen gårdsenhet. Gården har även ett stort miljövärde genom sitt exponerade läge uppe på höjden.

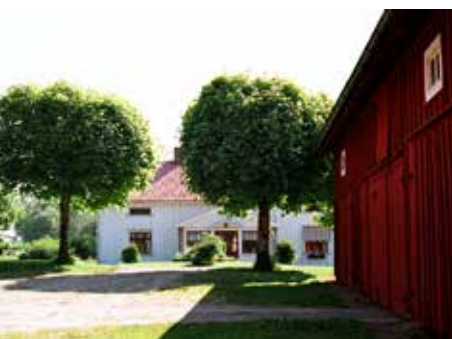
### 196. Fd Brunnlid 1:1, numera Kvide 1:1

Före detta jordbruksfastighet högt belägen på en ås i skogig terräng norr om Mellomgårdessjön. På fastigheten finns två boningshus. Det ena (på bild) är enligt uppgift uppfört i slutet av 1700-talet och början av 1800 medan den andra är byggt 1920. Det äldre huset liknar till det yttre en salsbyggnad, med sina två skorstenar och stor pampig glasveranda på framsidan. Gården omges av en trädrad och fina stenmurar och på gårdsplanen finns en för högreståndsbbyggnader karaktäristisk gräsrunnel med rabatt. På fastigheten finns dessutom en ladugård

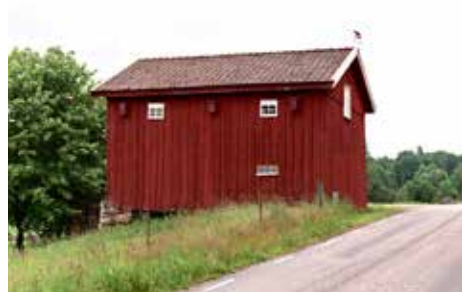
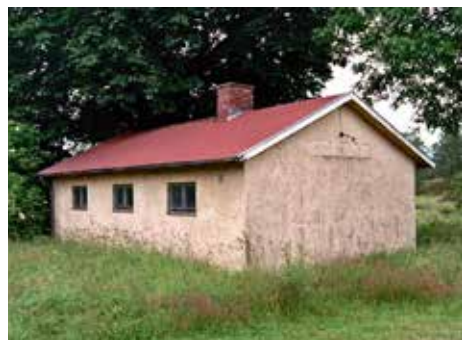
### 197. Eklanda 2:6 och 2:1

Före detta gästgiveri, beläget en km söder om Siene kyrka. Bostadshuset är uppfört 1875 och verksamheten vid gästgiveriet var i gång till 1900. Delar av fastigheten är avstyckad, bland annat ligger ladugård, höns hus, källare samt bastun på Eklanda 2:1 medan bostadshus, brygghus och magasin (se övre bilden) hör till Eklanda 2:6. Magasinet, ladugården samt källaren är uppförda i slutet av 1800-talet, medan brygghuset, bastun och delar av ladugården är från 1950-60-talet.

Bastun (nedre bilden) har ett särskilt kulturhistoriskt värde som en exponent för den tidens samhällliga omsorg. Dessa byggnader uppfördes ofta på 1950-talet, inte sällan av Röda korset och var ett sätt för familjer utan badrum att kunna sköta sin hygien. Övriga kulturhistoriska värden motiveras av gästgiveribyggnadens tidigare funktion samt magasinets välbevarade och ursprungliga utformning samt dess väl exponerade läge invid landsvägen. Fastigheten ingår i område av riksintresse för kulturmiljövården.

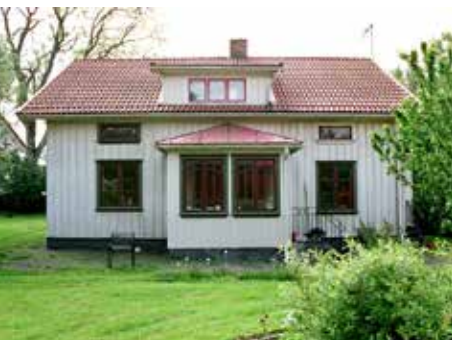
### 199. Gongstorp 2:3 Nordgården

Före detta jordbruksfastighet belägen intill en väggkorsning i Gongstorps by. Bostadshuset är byggt ca 1880 och är av västsvensk typ, vilket ofta karaktäriseras av en fyrdelad plan och gärna med en glasveranda på husets mitt. Fastigheten innehåller även brygghus, ladugård, magasin samt vagnbod från början av 1900-talet. Det kulturhistoriska värdet motiveras av byggnadernas i stort sett välbevarade och ursprungliga utformning, vilket gör fastigheten till en god representant för sin tids byggnadsskick. Framförallt besitter fastigheten ett miljövärde genom sin placering i den värdefulla bymiljön.

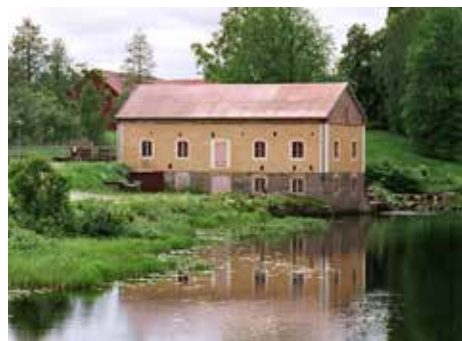
### 202. Ljunghem 1:1

Före detta jordbruksfastighet belägen vid ett skogsbyn inte långt från Säveån i socknens västra del. Bostadshuset lär vara byggt kring 1870 men tillbyggt på längden 1900. På fastigheten finns brygghus, ladugård, svinhus samt källare samtliga uppförda mellan 1900-1914. Det kulturhistoriska värdet motiveras av de många byggnadernas välbevarade äldre utformning, och av att de tillsammans bildar en mycket väl sammanhållen gårdsenhet.

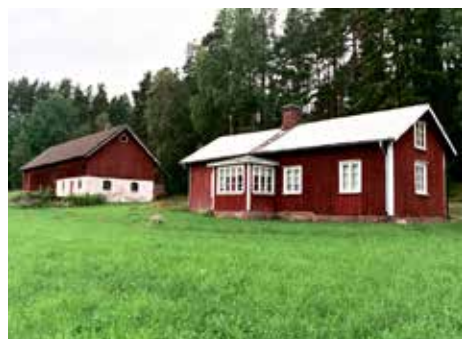
### 203. Mångsholm 1:3 Granås

Jordbruksfastighet/egnahem beläget på en låg höjd i Säveåns dalgång. Tomten kantas i nordväst av ett litet skogsklätt parti. Samtliga av gårdens byggnader; bostadshus, ladugård, hönshus, skjul samt avträde, är uppförda 1937. Bostadshuset har en tidstypisk funktionalistisk utformning med enkla strama linjer och få utsmyckningar. Också ladugården har kvar sin tidstypiska karaktär med fähuset murat i konststen. Det kulturhistoriska värdet motiveras av gårdens välbevarade och ursprungliga utformning, vilket gör den till en god representant för sin tids byggnadsskick. Den har också ett stort värde då den återspeglar hur en gård såg ut på 1930-talet.

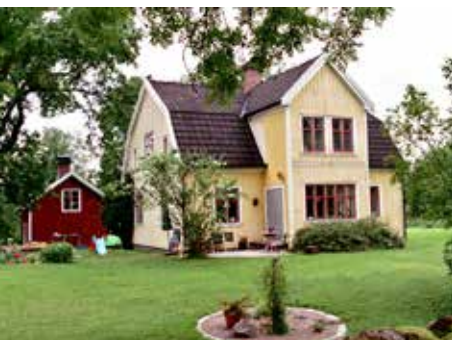
### 205. Siene 11:4

Före detta jordbruksfastighet belägen strax norr om Siene kyrka. Bostadshuset är byggt omkring 1880 men dess utseende präglas mest av den stora renovering som gjordes på 1920-talet. Byggnadens ursprungligen putsade fasader har nu ersatts av träpanel. På fastigheten finns också ekonomibyggnader i form av ladugård och brygghus från 1900 samt garage från 1960-talet. Trädgården kring boningshuset kantas delvis av stenmurar och äldre lövträd. Det kulturhistoriska värdet motiveras av att byggnadernas utformning i stora drag bevarats väl sedan ursprunget. Fastigheten ingår i område av riksintresse för kulturmiljövården.

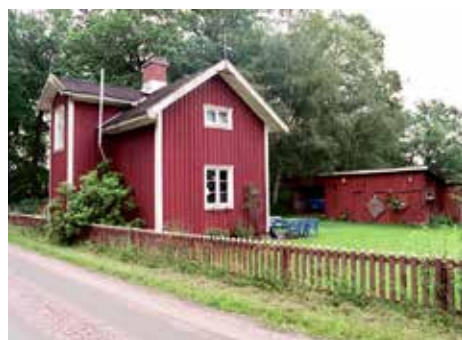
### 208. Tubbetorp 3:5 Ekbacken

Före detta lantarbetarbostad belägen längs med en byväg som sträcker sig mellan Tubbetorps gård och Siene. Byggnaden är uppförd 1916 och innehöll då två rum och kök. På fastigheten finns vedbod och jordkällare troligen från samma tid. Byggnaden har genomgått vissa förändringar men har ändå ett kulturhistoriskt värde genom sin tidigare funktion som arbetarbostad. Den har också ett stort miljövärde genom sin nära placering intill vägen.

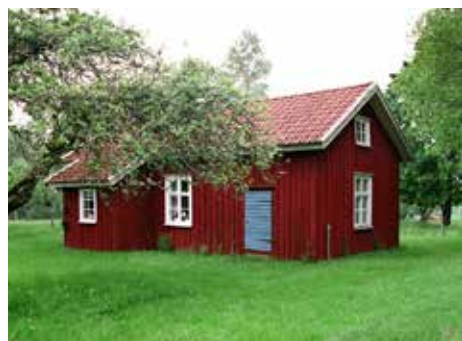
### 211. Vårgårda 5:3 Micklagården

Före detta torpanläggning belägen strax söder om Vårgårda herrgård. Torpet lär enligt uppgift ha brukats som undantag för arbetarna på Vårgårda herrgård. Byggnaden är uppförd i slutet av 1800-talet och har fått utformningen av en enkelstuga med tillbyggd kammare. Den är exteriört välbevarad med paneldörr och ursprungliga fönster. På andra sidan vägen finns ett äldre uthus/vedbod med vidhängt avträde. Fastigheten ingår i område av riksintresse för kulturmiljövården.

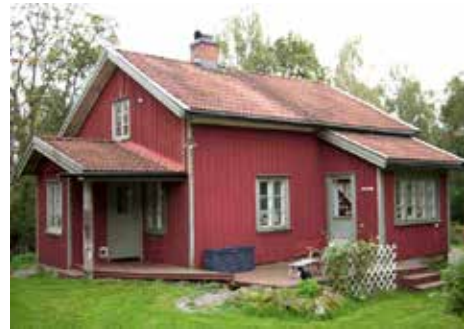
### 214. Brevikshult s:1 Gällsjögården

Gårdsenhet belägen på Bredvikshults häradsallmanning i kommunens sydligaste spets. Gården, som är omgiven av moss- och skogsmarker, hyste ursprungligen en av häradsallmanningens tillsynsmän. Förutom boningshus finns också ladugård, garage med vidbyggt avtråde, källarvind och en sentida vedbod. Miljön har genomgått ett flertal förändringar genom åren men den ursprungliga karaktären finns ändå delvis kvar. Idag besitter gårdsenheten i första hand lokalhistoriska värden på grund av kopplingen till häradsallmanningens historia.

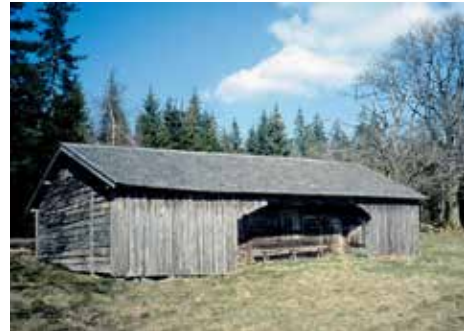
### 215. Brevikshult s:1 Kajsas ladugård

På Bredvikshults häradsallmanning söder om Vårgårda ligger en före detta torpmiljö där endast en timrad ladugård finns kvar. Området domineras av skogs- och mossmarker och är relativt kuperat med bevarade åkerformer, murar, odlingsrösen samt en del hamlingspåverkade träd. På fastigheten fanns tidigare ett torp. Torpet uppodlades 1823 av Anders och Anna-Maria. De fick tre döttrar som ogifta bodde kvar på torpet. Den sista dottern, Kajsa, avled 1911. Då gick markerna in under den närbelägna Gällsjögården. Förutom ladugården som enligt uppgift är från 1823 finns grunder efter ett boningshus (som flyttats till Tarabo) samt ett brännvinsbränneri. Ladugården innehåller både fädel och loge med två lador samt en för området karaktäristisk skunk, det vill säga sidoutbyggnader som tillsammans med ett tak bildar ett öppet utrymme framför logporten och ingången. Den före detta torpmiljön minner om de obesuttnas villkor under den agrara revolutionen. Torpmiljön vid Kajsas är inte intakt bevarad men besitter ändå ett betydande kulturhistoriskt värde, bland annat genom sitt mycket avskilda läge på allmanningen. Värdet konstitueras främst av att ladugården är en av de äldsta bevarade i Västergötland på ursprunglig plats.

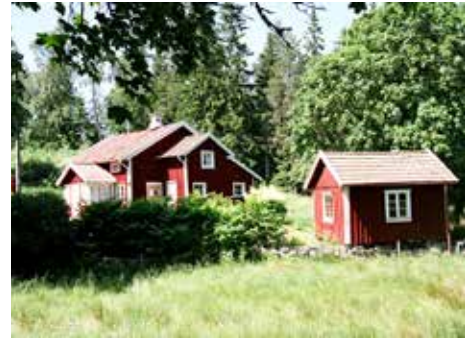
### 216. Bögared 2:6 Gräsbacken

Före detta torp enligt beläget i ett småbrutet landskap med rösen, strax intill Alingsås kommungräns i södra delen av Vårgårda kommun. Fastigheten är bebyggd med ett rödmålat boningshus, en ladugård med indragen logport samt en låg uthuslänga med bland annat avträde. Byggnaderna som härstammar från tiden strax innan sekelskiftet 1900 finns markerat på 1890-talets ekonomiska karta. Bostadshuset har genomgått ett flertal förändringar genom åren, men den ursprungliga karaktären finns ändå delvis kvar. Det kulturhistoriska värdet motiveras av att byggnaderna bildar en sammanhållen torpmiljö, typisk för de små och anspråkslösa torpställena som ligger solitärt placerade i kuperad och skogsbevuxen terräng, långt från samlad bebyggelse.

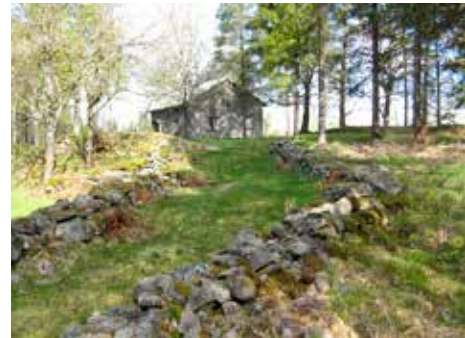
### 217. Flathult 1:3 Åsen

Ålderdomlig torpmiljö från 1800-talets senare del, enligt belägen på en höjd i kuperad skogsmark. På 1890-talets ekonomiska karta har torpet namnet Vesterås. Idag syns endast grunderna från de uthus som tidigare funnits på platsen. På fastigheten finns en fägata bevarad, liksom en sällsynt liten åkerlycka som inhägnas av stenmurar. Boningshuset har fyrdelad plan och något så ovanligt som en intakt interiör från 1800-talets slut med bevarade öppna spisar och rörspis. Byggnaden är klädd i omålad panel och har förstukvist med välvt tak, vilket är utmärkande för trakten.

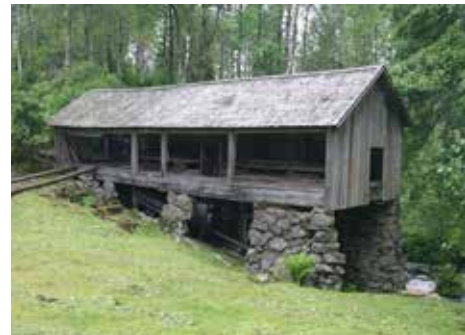
### 218. Flathults såg, samfälld mark på Flathult 1:3

Mindre sågverk från omkring 1900, möjligen kan själva byggnaden vara äldre. Drivs fortfarande på ålderdomligt vis med vattenhjul och kraftöverföringen sker via kugghjul och remdrift. Sågen var i bruk till 1953 och förföll därefter, men renoverades grundligt i mitten på 1970-talet. Byggnaden består av en stolpkonstruktion med väggar klädda i omålad lockpanel och tak täckt av stickspån. Anläggningen är av stort lokalt och regionalt industrihistoriskt intresse och visar på hur ett mindre sågverk såg ut och fungerade för mer än hundra år sedan.

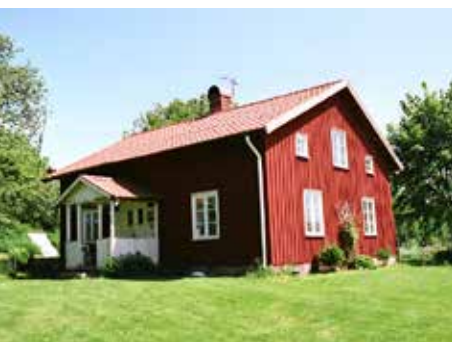
### 219. Kamparås 1:3

I ett traditionellt sluttningsläge i den kuperade skogsbygden mellan Vårgårda, Alingsås och Borås ligger gården Kamparås. Gården har ett öppet västsvenskt bebyggelsemönster och innehåller bebyggelse från 1820-1880-talet. Boningshuset är en framkammarsstuga från 1820-talet med fiskbensmönstrade pardörrar och ingångar med bislag (förstukvistar). Ladugården från 1880-talet har en öppen skunke på ena långsidan och det ena takfallet spåntäckt. En hästvandring med körhus är inrymt i en lägre utbyggnad i vinkel. Gården besitter som helhet ett högt kulturhistoriskt värde genom sin ålderdomliga och mycket välbevarade bebyggelse, som är en sällsynthet i Västergötland idag. Av särskilt kulturhistoriskt intresse är också ingångarnas förstukvistar med välvt tak som är utmärkande för trakten, samt den ålderdomliga ladugården med skunke och bevarad hästvandring.

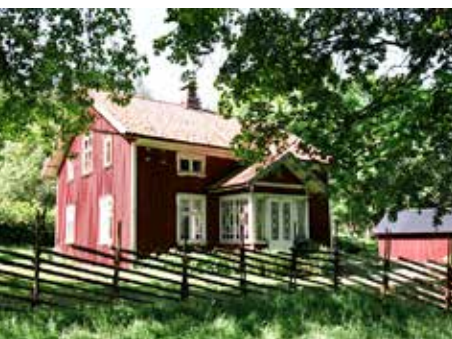
### 220. Krösakullen 1:3

Före detta jordbruksfastighet belägen på en höjd vid en vägkorsning i socknens norra del. Gården är känd sedan 1540 i äldre jordböcker som ett kyrkohemman. År 1790 delades den i två delar. Den nuvarande manbyggnaden är troligen uppförd i slutet på 1800-talet och är av västsvensk dubbelhustyp. Framsidan pryds av en öppen veranda med utsirade detaljer i tidstypisk stil. I vinkel till bostadshuset finns en ladugård uppförd troligen från samma tid. Det kulturhistoriska värdet motiveras av byggnadernas välbevarade äldre utformning.

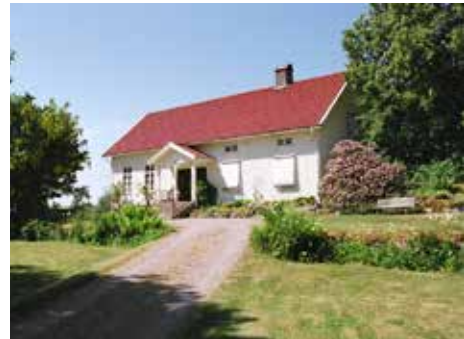
### 222. Larsbo 1:8 Skogsbygdens församlingshem

Församlingshem och bostad, före detta skola, belägen i en mindre bebyggelseenhet intill Närungavägen, tillsammans med ett antal egnahem och en missionskyrka. Församlingshemmet är beläget på en rektangulär trädgårdstomt med grusplan och trädrad på framsidan i söder. Nordväst om byggnaden står vedbod och garage. Skolbyggnaden uppfördes med all sannolikhet i slutet av 1800-talet. En lägenhet är inrymd i östra delen av byggnaden, ursprungligen en lärarbostad. År 1967 upplät kommunen den nedlagda skolan till Närungas, Skogsbygdens och Ljurs kyrkliga samfällighet, och 1975 invigdes den gamla skolsalen som kyrkorum. Året därpå uppfördes en öppen klockstapel utanför skolbyggnaden. I denna hänger en tidigmedeltida klocka deponerad från Närunga kyrka. Den ska ha tillhört en medeltida sockenkyrka som enligt traditionen sägs ha legat i närheten av gården Skjul. Byggnaden har genomgått ett flertal förändringar genom åren såväl ut- som invändigt, men den ursprungliga karaktären finns ändå delvis kvar. Idag besitter byggnaden i första hand lokalhistoriska värden på grund av sin tidigare funktion som skola.

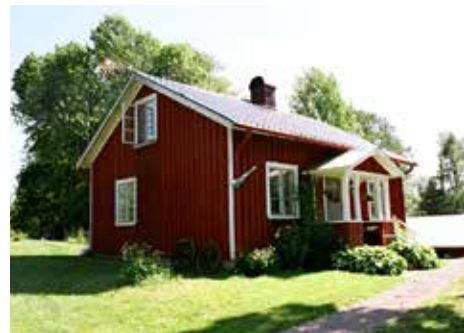
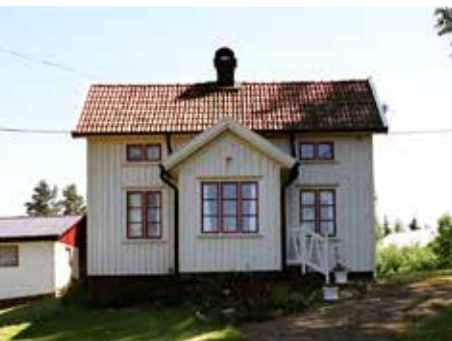
### 223. Larsbo 1:10 Lyckan

Före detta undantagsstuga under gården Larsbo numera jordbruksfastighet, belägen på en höjd söder om Närungavägen. Gården omges av öppna små betesmarker som bland annat innehåller rösen. Fastigheten har ett öppet västsvenskt bebyggelsemönster och är bebyggd med ett boningshus i 1½ plan och i vinkel till bostadshuset finns ladugård och en lillstuga. Samtliga byggnader är uppförda i slutet på 1800. Trots att boningshuset genomgått en del förändringar, utgör det ändå tillsammans med de övriga byggnaderna ett gott exempel på byggnadskicket på en mindre gård i slutet av 1800-talet.

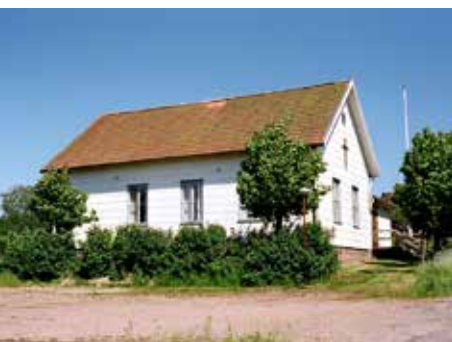
### 224. Larsbo 1:11

Bostadshus med verkstadslokaler belägen på en höjd strax söder om Närungavägen intill en väggkorsning. Bostadshuset är uppfört 1935 och har en traditionell utformning med ljusa träpaneler och utbyggd veranda. På fastigheten finns en uthuslänga som bland annat innehåller en lådverkstad. På många gårdar i Vårgårda var tillverkning av lådor, bland annat fisklådor, en vanlig sysselsättning för att dryga ut inkomsterna från jordbruket. Det kulturhistoriska värdet motiveras framförallt av bostadshusets välbevarade utformning samt gårdens tidigare funktion som verkstadslokal, vilket representerar de småindustrier som växte fram på landsbygden under 1940-50-talet.

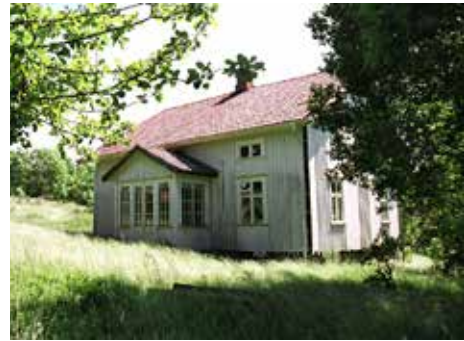
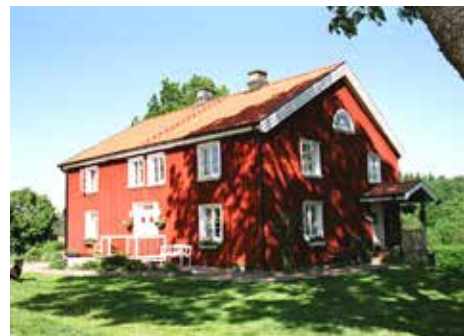
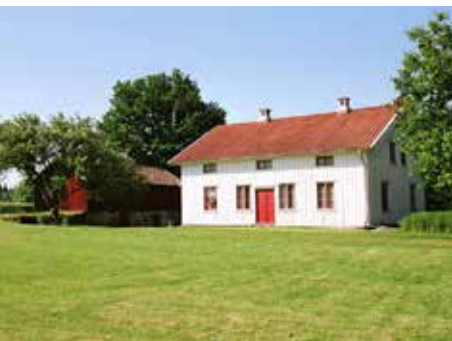
### 228. Näverhult 1:7

Före detta jordbruksfastighet, belägen på en höjd i ett öppet, kuperat landskapsavsnitt som omringas av skogsmarker. Fastigheten är bebyggd med ett rödmålat boningshus i två plan på en trädgårdstomt, en ladugård i vinkel samt ett mindre uthus. Trots att boningshuset genomgått en del förändringar, utgör det ändå tillsammans med de övriga byggnaderna ett gott exempel på byggnadsskicket kring 1800-talets mitt och senare del. Genom läget i landskapet tillmäts gården också ett miljövärde, som samverkar med grannfastigheten 1:8.

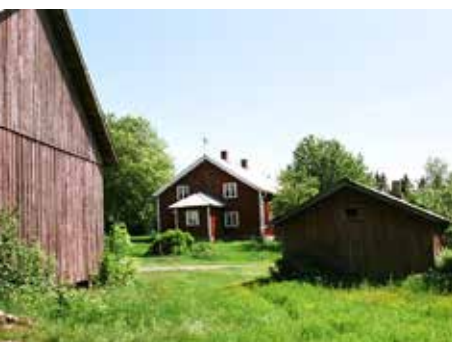
### 229. Näverhult 1:8

Före detta jordbruksfastighet, belägen intill ovan nämnda gård vid landsvägen mellan Ljurhalla och Lygnared. Fastigheten, som avstyckats från ett större markområde, är bebyggd med ett antal mycket välbevarade byggnader från 1800-talets senare del. I manbyggnaden bedrevs det under en tid skolundervisning och en skolkateder har funnits kvar i huset till sen tid. Boningshuset utgör ett av kommunens bäst bevarade västsvenska dubbelradhus, och uppvisar därmed ett mycket fint exempel på den byggnadstradition som härskade i trakten kring 1800-talets mitt. Även svinhuset, lillastugan och vagnslidret med källare och stall är väl bevarade sedan tillkomsttiden. De bildar en väl sammanhållen gårdsenhet med höga kulturhistoriska värden, och med miljövärden som förstärks av närheten till gården ovan.

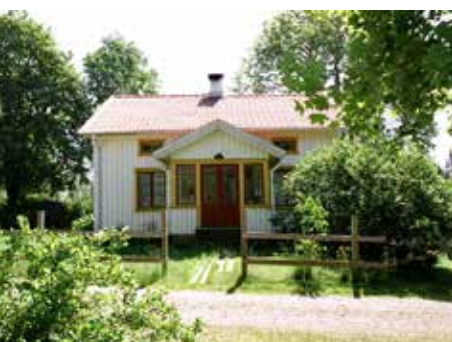
### 230. Ryd 1:3

Före detta jordbruksfastighet enskilt belägen i norra delen av socknen söder om stora Graffsjön. Gården ligger på en moränrygg i ett öppet småbrutet kuperat landskap med stenmurar och rösen. Bostadshuset utgörs av ett västsvenskt dubbelhus från 1860 som fram till 1970-talet hade delvis spånklädda väggar. På fastigheten finns även en ladugård, lillstuga från 1860-talet samt två vagnsbodar, källare och lada, de sistnämnda från 1900-talets början. Byggnaderna är välbevarade sedan ursprunget, och värdet motiveras av gårdsmiljön som helhet.

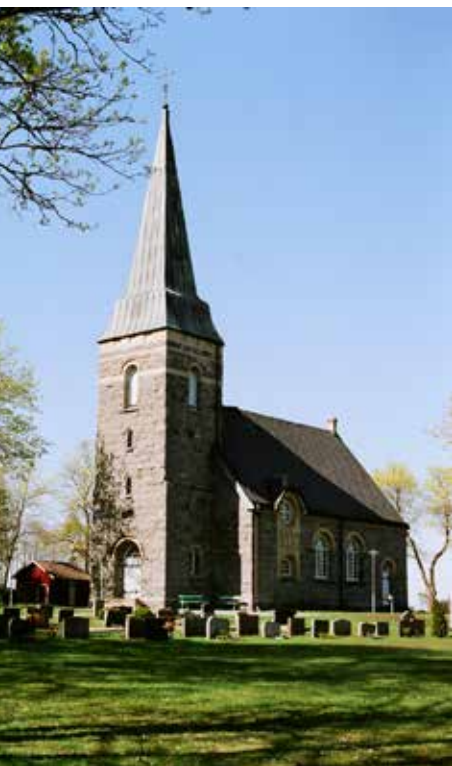
### 232. Södra Härene kyrka

Södra Härene kyrka står vid sidan av E20 i ett svagt kuperat jordbrukslandskap kring ån Nossan. På andra sidan vägen finns Sveriges största hållkista och fler fornlämningar finns i omgivningen. Den gamla medeltidskyrkans ruin ligger på andra sidan ån. Kyrkan utgör tillsammans med församlingshemmet och ett par villor en bebyggelseenklav. Södra Härene kyrka och dess inredning ritades av Gustaf Améen och stod klar 1910. Exteriören är helt byggd med naturliga material enligt tidens nationalromantiska anda. Den blottade granitstommen har gula tegeldekorer och skiffertak. Rundbågiga fasadöppningar, slutet torn och en absid i öster är nyromanska drag medan det spetsiga torntaket och fönsterpartier som bryter takfoten med runda fönster och blinderingar är närmast nygotiska element. Interiören har en intakt och mycket tidstypisk sen jugendinredning präglad av vertikalitet med spjälor och räfflade profiler. Innertaketets öppna takstol är ett viktigt element. I koret finns tidstypiska dekorationsmålningar från 1923 av konstnären Yngve Lundström. Kyrkor med en så här helgjuten jugendinteriör är sällsynta. Färgsättningen är till stor del från 1950-talet. Medeltida dopfont och en dörr med säregen smidesdekor minner om den gamla kyrkan. Södra Härene kyrka ingår i ett område klassat som riksintresse för kulturmiljövården.

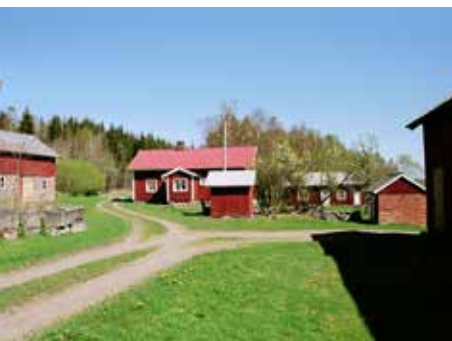
### 234. Fötene 5:6 Östergården

Jordbruksfastighet från tidigt 1900-tal med ett flertal byggnader med olika funktioner. Gården är belägen intill gränsen mot Essunga kommun, och ligger i ett landskap där skogsbygd möter ett uppodlat mindre slättlandskap. Förutom boningshus rymmer gården tvättstuga, mjölkhus, ladugård, vagnbod, brygghus, magasin och två stenkällare. Då boningshuset genomgått ett flertal förändringar består det kulturhistoriska värdet i första hand av de många uthusens välbevarade utformning och karaktär. Av särskild betydelse för gårdens värde är ett muromgärdat markparti, förmodligen en åkerlycka, belägen strax väster om gårdens byggnader. Markpartiet är markerat på 1890-talets ekonomiska karta, och är ett ålderdomligt landskapselement som sällan bevarats till våra dagar.

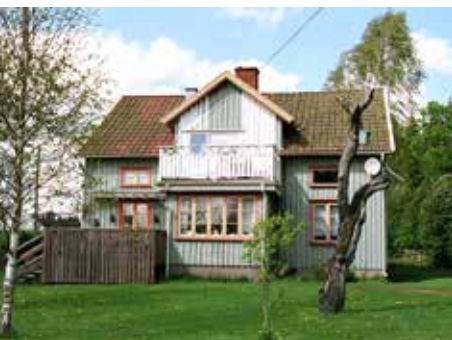
### 235. Fötene Afsegården 3:7 Dalslund

Före detta knektboställe enligt beläget väster om E20 i norra delen av kommunen. Fastigheten är bebyggd med ett boningshus från 1890, en ladugård i vinkel, en snickarbod samt en vedbod/vagnbod, uppskattningsvis från samma tid. De båda uthusen samt ladugården är mycket välbevarade och utgör fina exempel på sin tids byggnadsskick. Boningshusets exteriör har genomgått ett antal förändringar sedan nybyggnadstiden, men då byggnadens karaktär på det stora hela bevarats betingas ändå vissa kulturhistoriska värden.

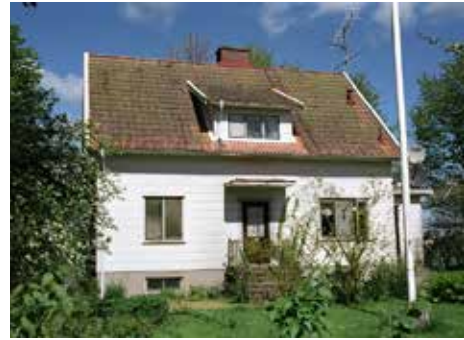
### 238. Fötene Östergården 1:11

Före detta jordbruksenhet och butik, belägen strax väster om E20. Gården ligger intill ett skogsbryn på en låg höjd med utsikt över Nossans dalgång åt öster, och är väl synlig från motorvägen. Den består av ett välbevarat bostadshus uppfört 1911, ladugård från år 1900, ett garage enligt uppgift byggt på 1950-talet samt en låg länga från 1931, som använts som affär och bostad. Boningshuset fungerade som pensionat ända till 1960-talet. På karaktäristiskt västsvenskt vis avskiljs bostadshuset, butiksbyggnaden och trädgårdstomten från ladugården via en äldre vägsträckning. Boningshuset är ett mycket välbevarat exempel på ett västsvenskt dubbelradhus med veranda, en hustyp som var vanligt förekommande från tiden efter skiftesreformerna vid 1800-talets mitt fram till ca 1930. Det kulturhistoriska värdet motiveras av byggnadernas välbevarade äldre utformning.

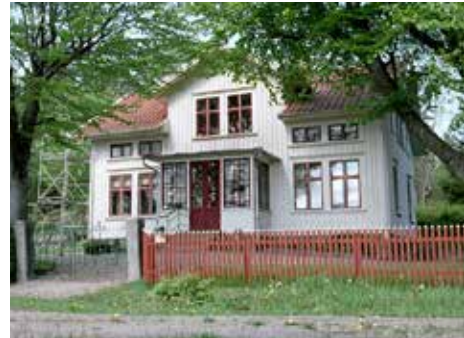
### 239. Härene 7:8

Före detta jordbruksfastighet, belägen nära gränsen till Essunga kommun. Gården ligger i ett landskap där skogsbygd möter ett uppodlat mindre slättlandskap. Fastigheten är bebyggd med ett flertal byggnader, bland annat ett mindre, panelklätt boningshus från 1936, en ladugårdslänga från 1946 med putsad fähusdel, en fristående källarbyggnad med mera. Gården besitter ett kulturhistoriskt värde då byggnadernas ursprungliga karaktär bevarats väl genom åren.

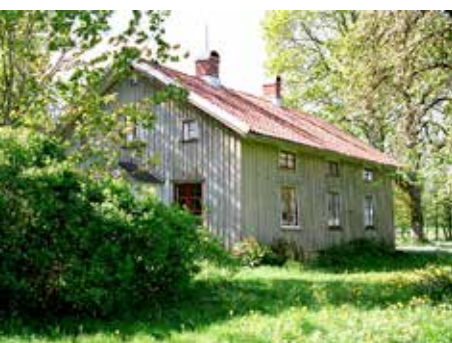
### 241. Härene Nordgården 3:8

Före detta jordbruksfastighet, belägen strax norr om Vårgårda i Nossans dalgång. Gården ligger placerad nedanför en svagt sluttande slänt och omges av öppna odlingsmarker med riklig förekomst av fornlämningar. Gårdsanläggningen består av bostadshus, lillstuga, ladugård och smedja, uppförda mellan 1870 och 1920. Bostadshuset med sexdelad plan byggdes 1873 och är exteriört oförändrad sedan byggnadstiden. Den u-formade ladugården har en tidstypisk utformning med teglad bottenvåning i fädelen och innehöll stall, svinhus, lada och vagnbod under tiden den var i bruk. På fastigheten finns även smedja och en lillstuga. Gården är ett fint exempel på en väl sammanhållen, utskiftad gårdsenhet med ett rikt och väl bibehållet byggnadsbestånd, vilket motiverar ett högt kulturhistoriskt värde.

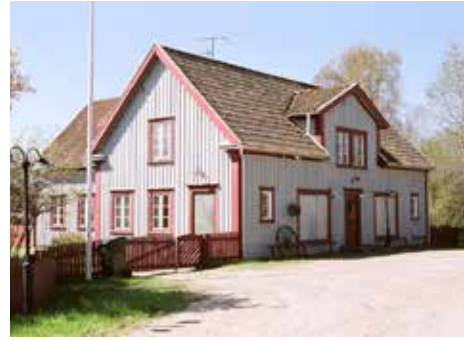
### 244. Kivenäbb 1:3

Jordbruksfastighet från tidigt 1900-tal. Exponerat gårdsläge intill E20 på en låg höjd i det omgivande, uppodlade slättlandskapet. Förutom boningshus finns på gården ett uthus/snickarbod och två ladugårdar. En av ladugårdarna härstammar från 1960-talet, de övriga byggnaderna är uppförda under 1900-talets första årtionde. Det kulturhistoriska värdet motiveras av byggnadernas väl bevarade utformning sedan byggnadstiden, och av gårdens karaktäristiska läge. Fastigheten ingår i område av riksintresse för kulturmiljövården.

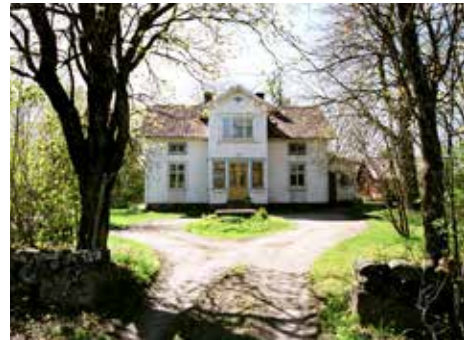
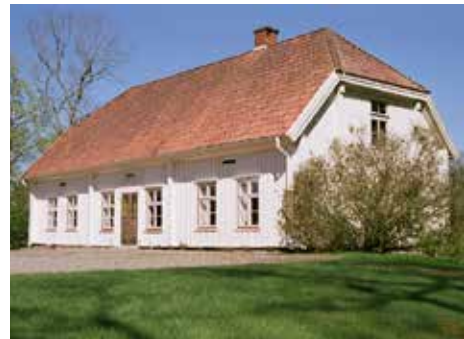
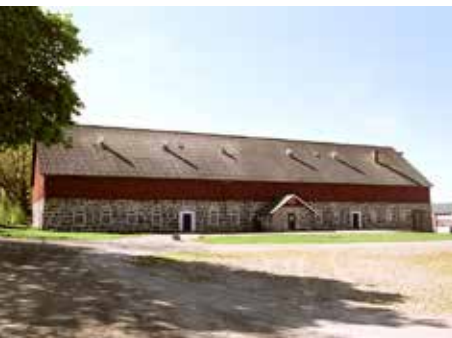
### 245. Ribbingsberg 1:1

Gårdsanläggningen Ribbingsberg är belägen i Nossans dalgång i kommunens norra spets. Den ligger väl exponerad i ett öppet slättlandskap, och nås via en trädkantad avtagsväg från E20. Gården sägs ha anor från början på 1600-talet och uppkallades efter den förste innehavaren, Erik Pedersen Ribbing, som slog samman de båda frälsehemmanen Toketorp och Mo Västergård. De äldsta byggnaderna på egendomen är de båda parallellställda, panelklädda flyglarna som uppfördes på 1760-talet. Den södra som tjänar som manbyggnad, har nyklassicistiska tillägg som förhöjt mittparti och kolonnförsedd entré. Manbyggnaden som skulle legat i fonden mellan de båda flyglarna blev aldrig uppförd. Ribbingsberg utgör en av kommunens få högre stånds miljöer. På fastigheten finns ett tiotal ekonomibyggnader, bland annat bestående av en imponerande ladugård (se bild på nästa sida) med

bottenvåning i granit, arbetarbostad i putsat tegel, ett stall och en foderlada. Merparten av dem är uppförda under senare halvan av 1800-talet till och med sekelskiftet 1900. Egendomen ger med de båda flyglarna, det öppna landskapet och allén en herrgårdsprägel åt trakten. Till godsstrukturen hör också de många arrendegårdar och torp i trakten som ursprungligen legat under Ribbingsberg. Den innehållsrika miljöns höga kulturhistoriska värden motiveras av de många byggnadernas välbevarade äldre utformning och karaktär. Betydelsefullt är också den bibehållna gestaltningen av landskapet med t ex den gamla allén och dammen bakom flyglarna. Vidare återspeglar anläggningen med sin godsstruktur även en social skiktning som till stor del präglat trakten i äldre tider. Fastigheten ingår i område av riksintresse för kulturmiljövården.

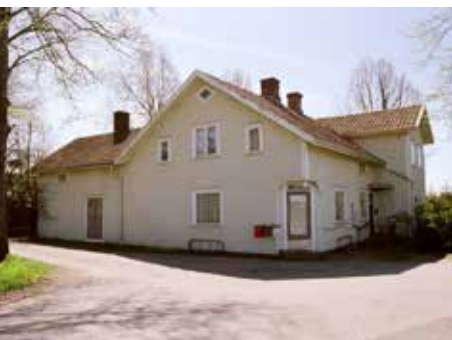
#### 246. Ribbingsberg 1:2 Broholm

Före detta lanthandel, nu bostadsfastighet, belägen nära E20 i ett uppodlat slättlandskap. På fastigheten finns även ett samtida uthus/garage med delvis eftersatt underhåll. Den före detta lanthandeln, som är försedd med panelklädda fasader och lertegeltäckta takfall, uppfördes enligt uppgift 1907 och byggdes till 1912. Byggnaden har genomgått vissa förändringar och har främst ett lokalhistoriskt värde genom sin tidigare funktion som butik. Fastigheten ingår i område av riksintresse för kulturmiljövården.

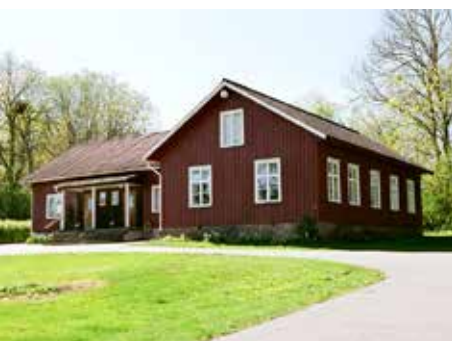
#### 247. Ribbingsberg 1:3 Södra Härene församlingshem

Före detta skolhus, nu församlingshem och hembygdsgård. Byggnaden är centralt belägen i Södra Härene, nära E20 och strax söder om kyrkan. På fastigheten finns även ett samtida uthus. Byggnaden, som uppfördes på 1860-talet, inrymde ursprungligen en skolsal samt lärarbostad men när den ambulerande skolverksamheten upphörde 1896 byggde man till två skolsalar. 1923 byggdes en särskild lärarbostad och den gamla skolsalen som använts som lärarbostad blev nu slöjdsal. På 1970-talet användes den som bostad och på 1980-90-talet blev det församlingshem. Det kulturhistoriska värdet motiveras i första hand lokal- och

samhällshistoriskt genom byggnadens tidigare funktion som skola. Fastigheten ingår i område av riksintresse för kulturmiljövården.

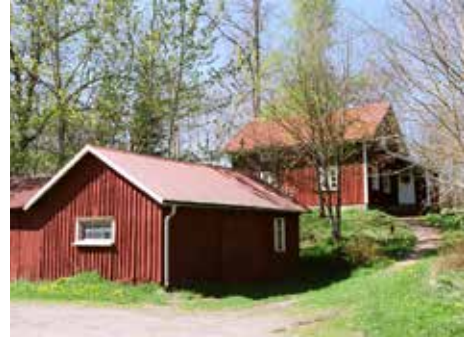
#### 249. Äspekroken 1:5

Gårdsanläggning med bebyggelse från sekelskiftet 1900, bestående av boningshus, förrådsbyggnad, magasin med mera. På fastigheten finns även ett väl bibehållet mindre boningshus från omkring 1870-talet. Ett hönshus i sten har i sen tid avstyckats från fastigheten och byggts om till bostadshus. Äspekroken omtalas i jordeboken redan på 1600-talet och har haft många ägare genom åren. Boningshuset (1907) är ett exempel på ett västsvenskt dubbelradhus, uppförd i ett och ett halvt plan med veranda och parställda fönster. Entrén är representativ med grind och trädkantad grusväg. Fastigheten omgärdas av trädkrans och en äldre stenmur. Gårdens kulturhistoriska värde motiveras såväl av byggnadernas välbevarade äldre utformning och karaktär, som av den bibehållna strukturen med trädkrans, allé och stenmurar. Anläggningen är en god representant för hur en större gård i kommunen kunde se ut vid 1900-talets början. Fastigheten ingår i område av riksintresse för kulturmiljövården.

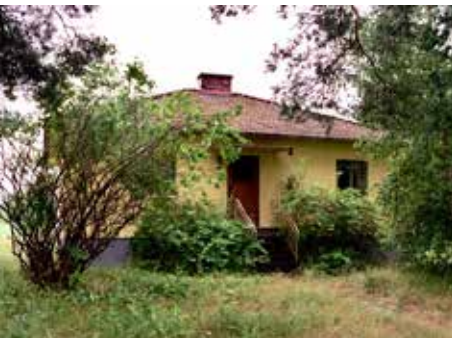
### 250. Tumbers-Galstad 5:2

Bostadshus beläget strax norr om tätorten. Byggnaden är troligen uppförd på 1940-talet i en tidstypisk funktionalistisk utformning. Den karaktäriseras av en kompakt byggnadskropp med tälttak, smidesräcke samt skärmtak. Byggnaden är uppförd på en reveterad plankstomme och klädd med gulbeige spritputs. Denna byggnadstyp var relativt vanlig och förekom i dåtidens huskataloger, till exempel från Borohus. På fastigheten finns också en vedbod från samma tid. Det kulturhistoriska värdet motiveras av att byggnaden bevarats väl sedan byggnadstiden och är en god representant för sin tids byggnadsskick.

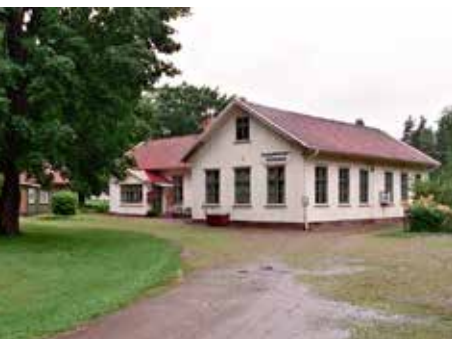
### 251. Lund 3:7 Hembygdsgård

Tumbers före detta folkskola, byggd på 1860-talet och tillbyggd på 1920-talet. Byggnaden inrymmer idag ett hembygdsmuseum. Byggnaden intill, den före detta slöjdsalen, var ursprungligen en tvättstuga som 1884

blev småskola. I denna finns idag ett skolmuseum med skolsal och lärarinnebostad. Bakom skolan finns en hitflyttad Blåbandsloge. Den låg tidigare nära Tumbergs kyrkplats och flyttades till hembygdsgården 1986. Den före detta skolanläggningen med folk- och småskola har ett kulturhistoriskt värde då byggnaderna bevarats väl och utgör värdefulla representanter för det sena 1800-talets och det tidiga 1900-talets skolbyggande.

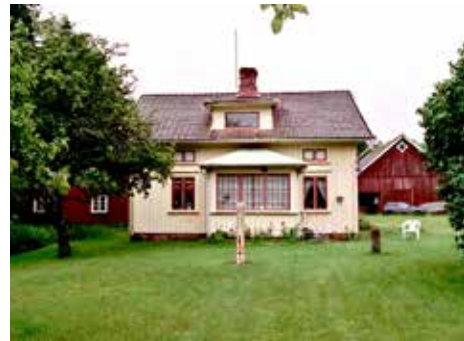
### 252. Lund 9:1

Före detta jordbruksfastighet, belägen nordost om Vårgårda. Bostadshuset är ett västsvenskt dubbelhus uppfört 1925. Det har en inbyggd glasveranda på framsidan samt en utbyggnad på baksidan. På fastigheten finns en ladugård från samma tid samt en lillstuga från 1890-talet och ett garage. Det kulturhistoriska värdet motiveras av att byggnaderna har bevarat en stor del av sin ursprungliga utformning och är goda representanter för sin tids byggnadsskick.

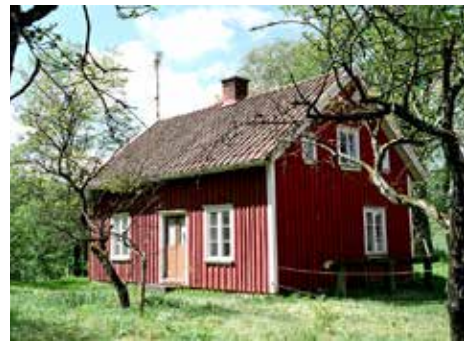
### 253. Saxtorp 1:7

Mindre före detta jordbruksfastighet, belägen nära gränsen till Herrljunga kommun strax väster om vägen mellan Eggvena och Fagrabo. Landskapet kring enheten är omväxlande kuperat, skogsbeklätt och uppodlat. Den är omnämnd som torp på ekonomiska kartan från 1890-talet, och består av ett mindre boningshus (1898), ladugårdslänga (1940- eller 1950-tal), verkstad (1952) samt kallmurad källare (1910-talet). Den välbevarade karaktären ger anläggningen ett kulturhistoriskt värde.

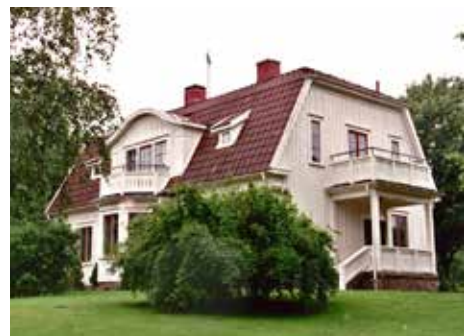
### 254. Tumbergs Galstad 2:7

Bostadshus uppfört som komministerbostad, belägen i nära anslutning till Kullings-Skövde kyrka. Byggnaden, som uppfördes 1920, är försedd med tidstypiska detaljer som brutet tak, sexdelade fönster, burspråk och frontespis med välvd, jugendinspirerad kontur. På fastigheten finns ett uthus/garage, byggt på 1950-talet. Boningshuset har ett stort kulturhistoriskt värde både genom sin tidstypiska utformning och som representant för sin byggnadskategori. Byggnaden ger genom sin storlek och utformning uttryck för statusen som komministerbostad.

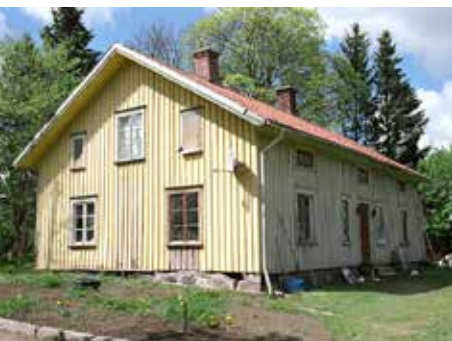
### 255. Tumberg Stommen 3:2

Jordbruksfastighet och före detta prästgård, belägen nedanför Tumbergs kyrkoruin intill vägen mellan Eggvena och Fagrabo. Sedan en tid tillbaka är boningshuset (1920-talet) och ett fd brygghus/drängstuga (1870-talet) avstyckat från fastigheten Tumberg 4:2 som bland annat är bebyggd med ladugård (1920/1936) och maskinhall/svinhus (1930/1955). Trots vissa förändringar är byggnadernas karaktär bevarad. Det kulturhistoriska värdet motiveras också av det som gården berättar genom sin placering intill resterna av den medeltida kyrkan. Läget är karaktäristiskt för kyrkoherdens löneboställe, en arrendegård som bringat inkomster till präst och underhåll av kyrkan. Med stor sannolikhet har gården kontinuitet sedan medeltiden.

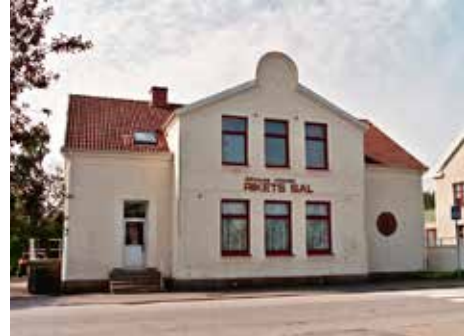
### M. Bebyggelsemiljö Kvarteret Kempen och angränsande delar av kvarteren Bryggaren och Bagaren

Kvarteret Kempen är beläget söder om järnvägen och gränsar mot väster till Drottninggatan. Det innehåller en heterogen bebyggelsestruktur med rester av småindustrier, handelsgårdar, affärshus och villor. Den äldsta bebyggelsen härstammar från stationssamhällets tillblivelse. Sekelskiftets mer officiella byggnader utmed Järnväggsgatan och Drottninggatan är påkostade och vänder långsidorna mot gatan. Kvarteret har fått sitt namn efter Axel Kempe som i slutet av 1800-talet inköpte ett soldattorp på fastigheten Kempen 8. Han grundade därefter ett mejeri på de angränsande tomterna. På bilden syns Kempen 15. (karta 44)

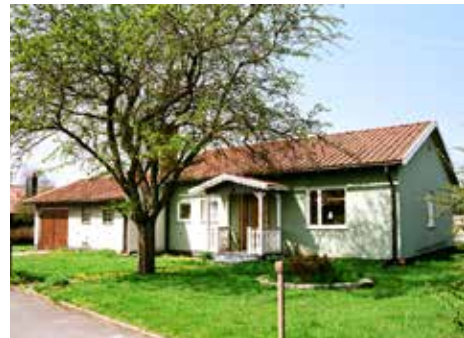
### N. Kv Ärlan & Påfågeln Fågelvägen

Villaområde med adress Fågelvägen, beläget i samhällets nordöstra del. Relativt små bostadshus uppförda 1961-62 med slätputsade fasader och tegelomfattningar runt entrédörrarna. Garaget är förskjutet från bostadsdelen vilket var typiskt för 1950- och 60-talens villabebyggelse. De små kvadratiska garagefönstren är av gasbetong. Att avfärga fasaderna med pastellfärg var ett annat typiskt drag. (karta 45)

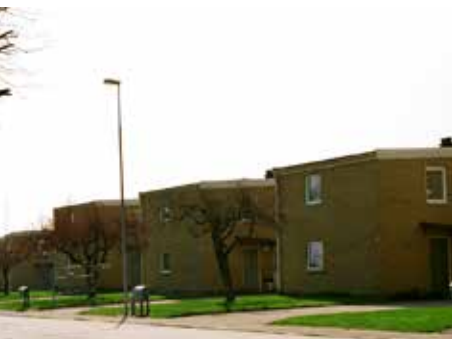
## O. Kv Duvan & Höken Hökvägen

Relativt enhetligt villaområde öster om centrala Vårgårda. Bostadshusen är uppförda 1961-63 i ett plan med källare. Vissa hus har garage intill medan andra har nergrävt garage. Fasaderna är klädda med tegel och har byggnadskropparna lätt förskjutna. 1950-talsvillorna har stående fönsterproportioner och två fönsterluftr medan villorna från 1960-talet har nästintill kvadratiska fönster, ofta kompletterade med en vädringslucka. Vardagsrummens fönster är sammanförda till grupper med låg fönsterbröstning. (karta 45)

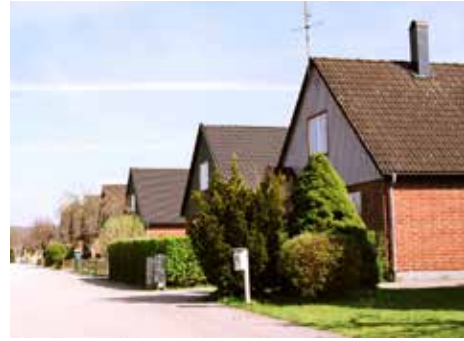
### R. Kv Plogen & Harven Hovslagarevägen och Åkervägen

Enhetligt villaområde beläget söder om centrala Vårgårda och strax norr om riksväg 42. Bostadshusen är uppförda omkring år 1970 i ett plan med källare och vidbyggt garage. Fasaderna är klädda med tegel medan gavelspetsarna, som vetter ut mot gatan, är klädda med träpanel. Många hus har fönsterluckor i avvikande färg. (karta 47)

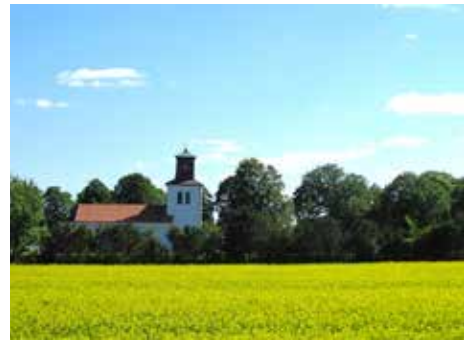
### 257. Kullings-Skövde kyrka

Kullings-Skövde kyrka ligger i utkanten av tätorten. Närmiljön som en gång utgjordes av en fornlämningsrik hedmark präglas idag av villor och industrier. Några enstaka gårdar kvarstår av den utskiftade kyrkbyn. Direkt i väster ligger en modern kyrkogårdsexpedition från 1973. Den tidigmedeltida kyrkan försågs 1828 med ett fullbrett, absidavslutat kor. Detta tillsammans med 1859 års tunga torn med flack lanternin och de stora rundbågiga fönstren ger kyrkans exteriör en klar empireprägel. Sakristia tillkom vid Axel Forsséns genomgripande restaurering 1931. Interiören präglas av olika tiders tillägg och ändringar. Endast rumsligheten återstår av nyklassicismens kyrkorum. Den balustradformade altarringen och läktarbröstet är från 1890-talet liksom orgelfasaden. Den öppna bänkinredningen och predikstolen i 20-talsklassicism tillkom vid Forsséns restaurering 1931 liksom en glasmålning (ursprungligen placerad i absiden). Kyrkan är skyddad enligt kulturminneslagens 4:e kapitel. (karta 48, nästa sida)

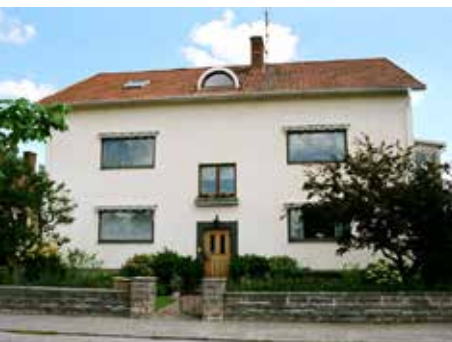
## 258. Kv Anden 5 Vinkelgatan 4

Flerbostadshus beläget på Smedjegatan öster om Vårgårda centrum. Byggnaden uppfördes 1947 för köpman Åke Alexandersson. Huset innehöll fyra lägenheter med inalles 11 rum. Byggnaden har en tidstypisk utformning med fasader klädda i ljus puts på tegelstomme, tegeltak, samt markerad entré med lackade eller fernissade portar. Det kulturhistoriska värdet motiveras av den välbevarade ursprungliga utformningen, vilket gör fastigheten till en god representant för sin tids byggnadsskick. (karta 45)

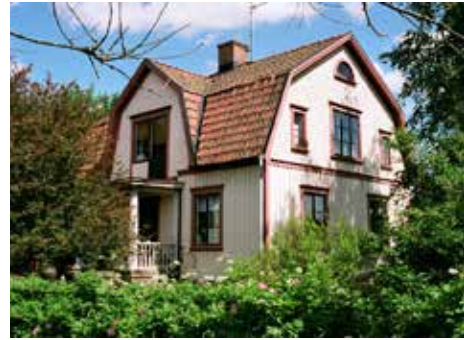
### 259. Kv Anden 6 Vinkelgatan 6

Bostadshus beläget på Smedjegatan öster om Vårgårda centrum. Byggnaden uppfördes 1924 för fabrikör Johan Haglund. Byggnaden är en typisk representant för 1920-talets villastil med brutet tak belagt med tvåkupigt tegel, lunettfönster på gavlarna och markerad entré. Tomten omges av ett smidesstaket. Det kulturhistoriska värdet motiveras av den välbevarade ursprungliga utformningen, vilket gör fastigheten till en god representant för sin tids byggnadsskick. Byggnaden ingår i en värdefull villamiljö längs Smedjegatan. (karta 45)

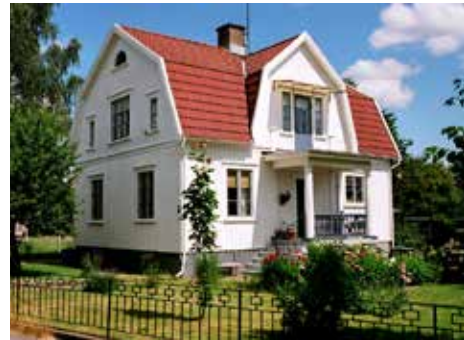
### 260. Kv Anden 7 Smedjegatan 3

Bostadshus beläget på Smedjegatan öster om Vårgårda centrum. Byggnaden uppfördes 1924 för snickerifabrikör Amandus Henriksson. Byggnaden är en typisk representant för 1920-talets villastil med brutet tak belagt med tvåkupigt tegel, lunettfönster på gavlarna och markerad entré. Tomten omges av ett smidesstaket. Det kulturhistoriska värdet motiveras av den välbevarade ursprungliga utformningen, vilket gör fastigheten till en god representant för sin tids byggnadsskick. Byggnaden ingår i en värdefull villamiljö längs Smedjegatan (karta 45)

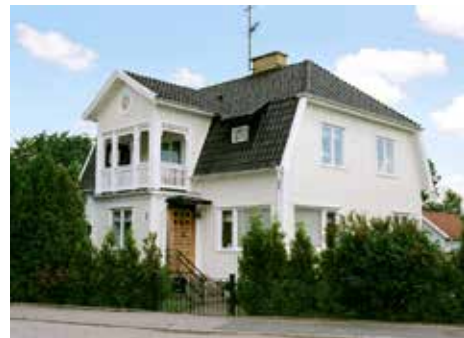
### 261. Kv Anden 8 Smedjegatan 1

Bostadshus i två våningar beläget på Smedjegatan öster om Vårgårda centrum. Byggnaden uppfördes 1921 som bostad till fabrikören på Vårgårda trävaruaffär AB. Vårgårda trävaruaffär låg tidigare där Sundlergymnasiet ligger idag. Fabriken uppfördes 1914 som en trävaruaffär för att 1928 utökas till att även omfatta snickerifabrik. Bostadshuset i fråga har en ståndsmässig utformning med veranda i två våningar, brutet tak och ett smidesstaket som omger tomten. Bostadshuset har genomgått vissa förändringar men har i stort sett behållit sin ursprungliga karaktär vilket gör att den besitter ett kulturhistoriskt värde. Byggnaden ingår i en värdefull villamiljö längs Smedjegatan. (karta 45)

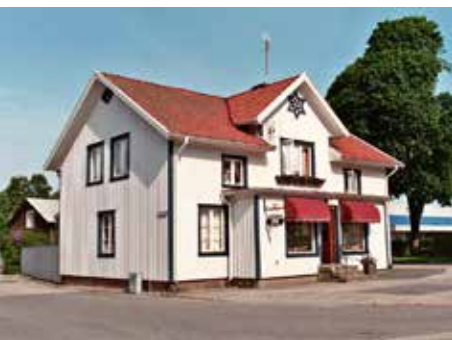
### 262. Kv Bagaren 2 Korsgatan 5

Före detta jordbruksfastighet belägen i centrala Vårgårda strax söder om järnvägen. Bostadshuset, som är uppfört på 1922 för lantbrukare Roy Jonsson, innehöll från början två lägenheter. På fastigheten fanns också en ladugård från 1900. Byggnaden är uppförd i 1½ våning med utanpåliggande trapphus, sadeltak med avvalmade gavelspetsar och fasader klädda med ljus locklistpanel. Byggnaden är i stort sett oförändrad sedan byggnadstiden. Byggnadens kulturhistoriska värde består i att den till stora delar är i originalskick sedan byggnadstiden, och i att den speglar en förfluten tid då Vårgårda var ett jordbrukarsamhälle. (karta 46)

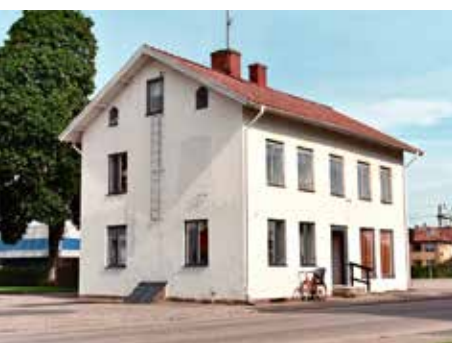
### 263. Kv Bagaren 5 Drottninggatan 5

Bageri- och affärslokal centralt belägen längs med Drottninggatan, ortens forna huvudgata. Byggnaden är uppförd 1915, och 1947 förvärvad av bagarmästare Rudolf Lindström liksom även grannbyggnaden med adress Drottningg 3. Kontinuerligt sedan dess har byggnaden inhytt bageriverksamhet. Byggnaden har genomgått vissa förändringar sedan den var nybyggd, men har i stort sett behållit sitt ursprungliga utseende. Det kulturhistoriska värdet motiveras av byggnadens kontinuitet som affärslokal samt av placeringen längs den forna huvudgatan. Byggnaden ingår dessutom i den värdefulla bebyggelsemiljön runt kvarteret Kempen. (karta 44)

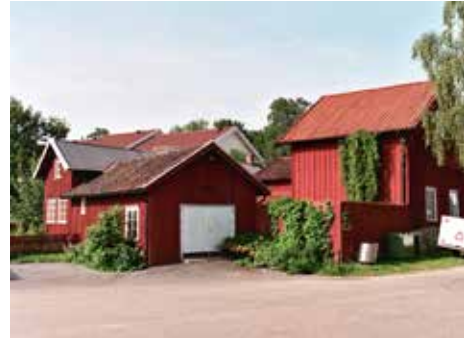
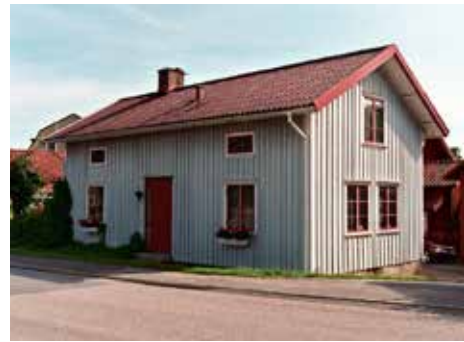
### 265. Kv Bryggaren 1 Drottninggatan 8

Väl sammanhållen bryggerimiljö belägen söder om järnvägen längs Drottninggatan. Vårgårda Bryggeri grundades 1886 av Johan Emil Damberg och var i drift till 1976. Sex bryggare har varit verksamma i fastigheten under årens logg. Verksamheten var under den senare tiden främst inriktad på tillverkning av svagdricka. Bostadshuset (mellersta bilden) är enligt uppgift flyttat från Lagmansholm 1908 och är förlagt med långsidan mot Drottninggatan med bryggeribyggnaden (övre bilden), förråd/magasin och garage mot gårdssidan. Bostadshuset har genomgått vissa mindre förändringar genom åren, bland annat har en veranda tagits bort. Ett kulturhistoriskt värde motiveras ändå av den i huvudsak bevarade karaktären. Bryggeribyggnaden och de övriga ekonomibyggnaderna har bevarats väl och är av stort lokal- och samhällshistoriskt intresse. Byggnaderna ingår dessutom i den värdefulla bebyggelsemiljön runt kvarteret Kempens. (karta 44)

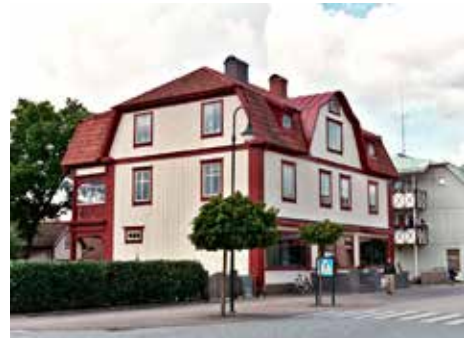
### 266. Kv Byggmästaren 3 Kungsgatan 29

Affärs- och bostadshus uppfört 1925 i hörnet av Kungsgatan och Hantverksgatan i centrala tätorten. Fastigheten har bland annat inrymt kafé och konditori Lyran, Vårgårda möbelaffär och Molanders Konfektion. Byggnaden är uppförd i två hela våningar under ett brutet tak. Gatufasaden är försedd med frontespis samt butiksfasad från 1963 i gatuplan. Mot sydost domineras fasaden av en stor veranda i två våningar. På fastigheten finns även ett samtida uthus vilket 1987 byggdes till med ett garage. Då byggnaden är en av få bevarade affärshus som finns kvar längs Kungsgatan har den höga kulturhistoriska värden. (karta 45)

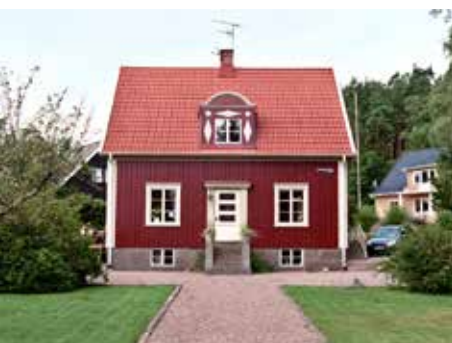
### 267. Kv Byggmästaren 4 Hantverksgatan 3

Bostadshus beläget vid Hantverksgatan, centralt i orten. Bostadshuset är uppfört 1930 för snickare Hilding Johansson efter ritningar av Axel Persson. Byggnaden är en typisk representant för 1920-talets villastil med reveterade fasader och brutet tak belagt med tvåkupigt tegel. Det kulturhistoriska värdet motiveras av den välbevarade ursprungliga utformningen, vilket gör fastigheten till en god representant för sin tids byggnadsskick. (karta 45)
