Kulturhistorisk byggnadsinventering nr 52  
VÅRGÅRDA KOMMUN  
2012

Västarvet har utfört en kulturhistorisk inventering av bebyggelsen inom Vårgårda kommuns gränser, på uppdrag av Vårgårda kommun. Inventeringsarbetet gjordes under våren 2007.

Syftet med inventeringen var att revidera den kulturhistoriska byggnadsinventering som utfördes i Vårgårda kommun år 1974 av Älvsborgs läns museiförening, samt att revidera den utredning av fyra områden som skrevs av Älvsborgs länsmuseum 1996 i samband med framtagandet av en ny översiktsplan för tätorten.

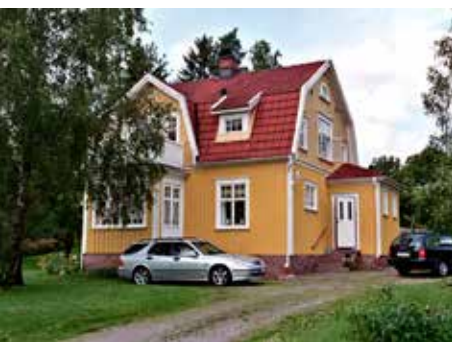
### 268. Kv Fasanen 10 Drottninggatan 35

I hörnet av Drottninggatan och Hedåsgatan på en väl tilltagen tomt ligger ett bostadshus från 1933. Byggnaden uppfördes för Alice Nilsson efter ritningar av Carl Olsson i Vårgårda. Byggnaden som är uppförd i trä har många tidstypiska 20-talsdetaljer som takkupan med välvd takform, den symmetriskt placerade entrén med påkostad omfattning samt lunettfönster på gaveln. På ena gaveln finns en tillbyggnad i form av en öppen altan. Det kulturhistoriska värdet motiveras av den välbevarade ursprungliga utformningen, vilket gör fastigheten till en god representant för sin tid. (karta 47)

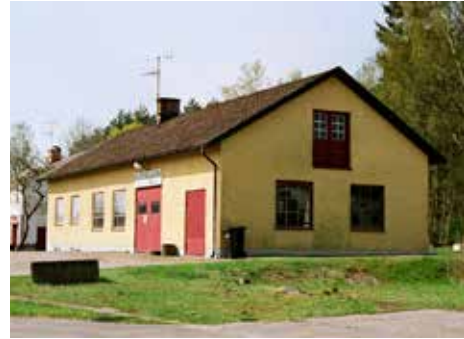
**270. Kv Flaskeberget 2 Stockholmsgatan 18**

Plåtslageri beläget intill Stockholmsvägen i norra delen av tätorten. Byggnaden uppfördes på 1950-talet och fungerade ursprungligen som bensinstation. Södra delen av byggnaden innehöll då en bostad. 1990 flyttade en plåtslagerifirma in i byggnaden. Byggnaden besitter ett kulturhistoriskt värde genom sin välbevarade tidstypiska utformning från 1950-talet samt sin tidigare funktion som bensinstation. (karta 48)

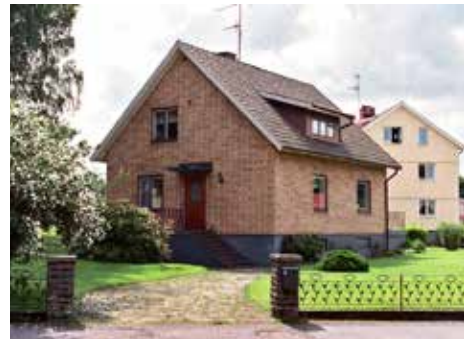
**271. Kv Fåret 1 Boråsvägen 2**

Bostadshus/egnahem uppfört 1954 och beläget i ett villaområde sydöst om tätorten. Byggnaden har ett tidstypiskt utseende med symmetriskt placerade fönster, hög källarsockel och väggar klädda med tegel. Tomten omges av öppna gräsytor och ett lågt smidesstaket som ringar in hela tomtgränsen. Byggnaden besitter ett kulturhistoriskt värde genom sin välbevarade och ursprungliga utformning samt ett miljövärde genom sin placering nära vägen. (karta 47)

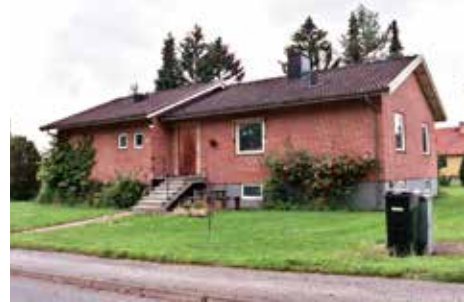
**272. Kv Fåret 10 Tångavägen 17**

Bostadshus från 1954, beläget i ett villaområde sydöst om tätorten. Byggnaden har ett tidstypiskt utseende med tegelklädd fasad, smidesräcken, samt en byggnadskropp som är avdelad i två sinsemellan förskjutna byggnadskroppar. Entrén ramas in av en tegelomfattning i gult tegel. Det kulturhistoriska värdet motiveras av den välbevarade ursprungliga utformningen, vilket gör fastigheten till en god representant för sin tid. (karta 47)

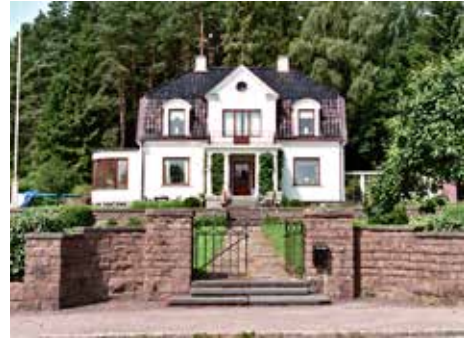
**276. Kv Hallaberget 3 Drottninggatan 27**

Större villa belägen i södra delen av tätorten vid foten av Hallaberget. Byggnaden omges av en stor trädgård med terrasseringar mot gatan och en kuperad skogstomt åt väster. Den uppfördes 1925 av snickerifabrikören och byggnadsnämndens ordförande Martin Ahldrén. Den har en spritputsad fasad med slätputsade dekorativa detaljer under ett brutet tak med avvalmade gavelspetsar, belagt med glaserat tegel. På 1950-talet försåg Ahldrén byggnaden med nya fönster och ett större burspråk. Det kulturhistoriska värdet motiveras av byggnadens medvetna arkitektoniska utformning. Den har också ett lokalhistoriskt värde genom sin anknytning till en av traktens industrier. (karta 47)

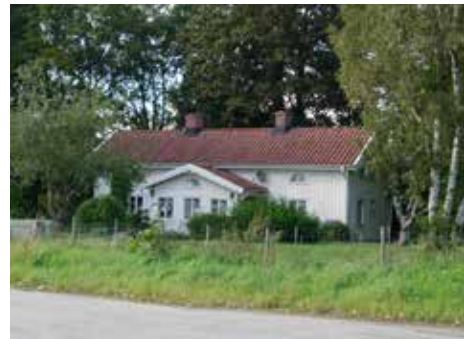
**277. Kv Hammaren 13 Korsgatan 41 Korsgården**

Före detta kaptensboställe, beläget i tätortens västra del, strax söder om järnvägen. Boningshuset sägs ha uppförts redan 1776 och den förste ägaren var en kapten Bergendahl. Byggnaden hade till en början parstugans planform, men har senare försetts med tillbyggnader. När gården inventerades 1974 var boningshusets fasader klädda med eternit. På senare tid har byggnaden återfått något av sitt tidigare utseende och är nu försedd med en ljus avfärgad locklistpanel. Sadeltaket är klätt med lertegel och de sexdelade fönstren samt lunettfönstren är till stora delar utbytta i sen tid. Fastigheten är även bebyggd med en liten tvättstuga och ett annat uthus, båda från omkring 1900. Boningshuset präglas idag av de förändringar som företagits under 1800- och 1900-talet och besitter ett kulturhistoriskt värde, inte minst genom sin tidigare funktion som kaptensboställe. (karta 46)

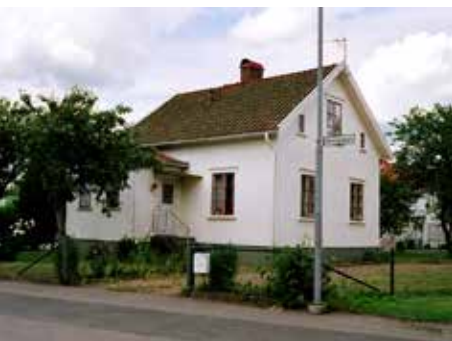
### 278. Kv Hantverkaren 1 Kungsgatan 31

Affärsbyggnad, före detta gästgiveri, centralt belägen i Vårgårda. Bostadshuset på bilden uppfördes 1903 och hade ursprungligen en glasveranda mot gatan samt var panelklätt. På 1950-talet byggdes huset om till affärslokaler, troligen monterades eternitplattorna på fasaden i samband med detta. På fastigheten finns ytterligare ett bostadshus uppfört 1905 samt en vedbod. En nu riven ladugård har också ingått i byggnadsbeståndet. Det kulturhistoriska värdet motiveras särskilt av den sammanhållna gårdsmiljön som numera är en sällsynthet i snart sagt alla tätorter. Byggnaderna har också ett kulturhistoriskt värde genom sin funktion och ett miljövärde genom sin placering intill Kungsgatan. (karta 45)

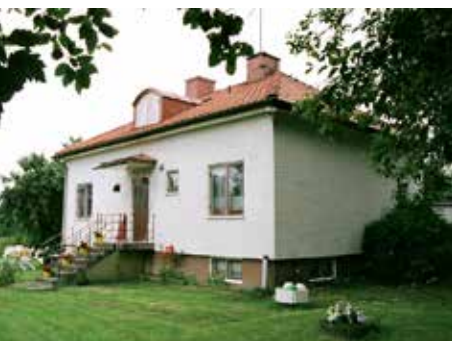
### 279. Kv Hantverkaren 10 Skolgatan 13

Bostadshus/egnahem beläget längs Skolgatan i centrala Vårgårda. Byggnaden är uppförd 1925 i en traditionell utformning med vitmålad panel, sadeltak med tvåkupigt tegel samt sexdelade, rödmålade fönster. På framsidan finns en köksfarstu som troligen är tillbyggd på 1940-50-talet. Det kulturhistoriska värdet motiveras av byggnadens välbevarade och ursprungliga utformning, vilket gör fastigheterna till en god representant för sin tid. (karta 45)

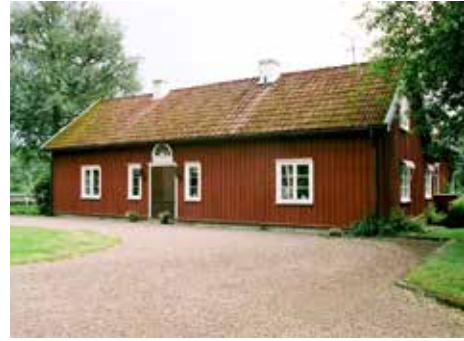
**282. Hoberg 9:20**

Oskiftad gårdsanläggning belägen på ursprunglig plats i Hobergs gamla by. Gården, som har anor sedan 1700-talet, var postgård utefter vägen mellan Vårgårda och Alingsås. Dessutom användes gården som skjutsstation. Manbyggnaden, som enligt uppgift är uppförd i början av 1700-talet, är en parstuga som har blivit tillbyggd på baksidan. På fastigheten finns dessutom en ladugård från 1890-talet, ett mjölkhus i tegel troligen från samma tid samt ett uthus/vagnslider. Byggnaderna bildar tillsammans en sammanhållen gårdsenhet och besitter ett kulturhistoriskt värde, bland annat genom sin tidigare funktion som postgård och skjutsstation. (karta 47)

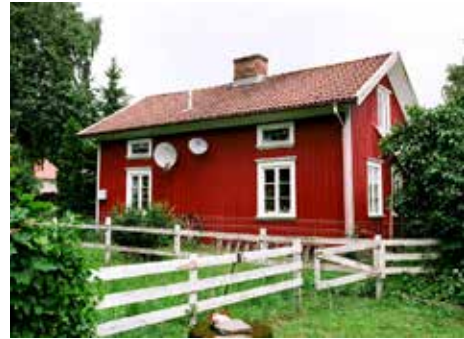
**283. Hoberg 10:74**

Före detta lillstuga belägen i Hoberg strax söder om järnvägen. Byggnaden, som är uppförd 1922, ligger som en pendang till manbyggnaden på fastigheten Hoberg 9:20. Den hörde tidigare till samma enhet men är numera avstyckad. Bostadshuset, som är uppfört i 1½ våning, har kvar en stor del av sin ursprungliga utformning trots ett antal bytta fönster och ett taklyft på framsidan. Bostadshuset omges idag av en stor trädgård med rabatter och lövträd. Byggnaden besitter ett kulturhistoriskt värde delvis på grund av sin tidigare funktion som lillstuga på postgården och skjutsstationen. (karta 47)

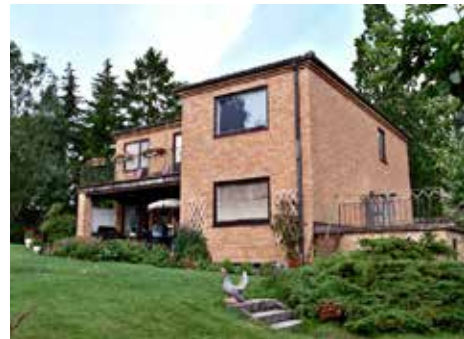
**284. Kv Härdaren 1 Vallgatan 1**

Tvåfamiljshus beläget i korsningen mellan Vallgatan och Drottninggatan i södra delen av samhället. Byggnaden uppfördes 1948 för fabriker Åke Hägerlöf efter ritningar av Anders Lidvall från Göteborg. Lidvall var under en period stadsarkitekt i Vårgårda. Byggnaden har en påfallande enkel exteriör med tydligt funktionalistiska drag. Den har ett kulturhistoriskt värde genom sin välbevarade och medvetna arkitektoniska utformning. Den utgör också ett bra exempel på en representativ villa från 1940-talet. (karta 47)

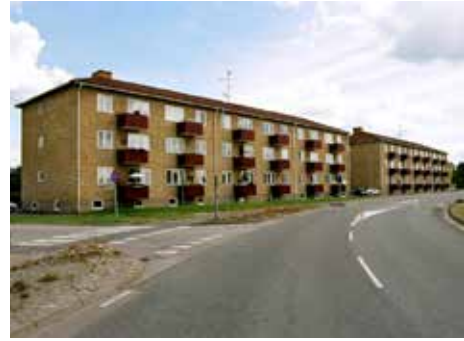
**288. Kv Kajan 16 & 17**

Två lamellhus i tre våningar, väl exponerade vid Centrumgatan i norra delen av tätorten. Byggnaderna är uppförda 1948. Byggnadstypen är mycket vanlig och uppfördes i snart sagt varje ort i landet under perioden efter andra världskriget. Typiskt för dessa hus, som byggdes likadant över hela landet, är att de är uppförda på plan eller plangjord mark och ofta parallellt placerade i förhållande till varandra. Byggnader av detta slag har i regel platta eller svagt sluttande tak och fasader i tegel. Det kulturhistoriska värdet motiveras av att den ursprungliga utformningen bevarats, vilket gör byggnaderna till goda representanter för sin byggnadskategori. De minner om en tid då bostadsbristen var omfattande i hela landet, även i mindre orter som Vårgårda. (karta 45)

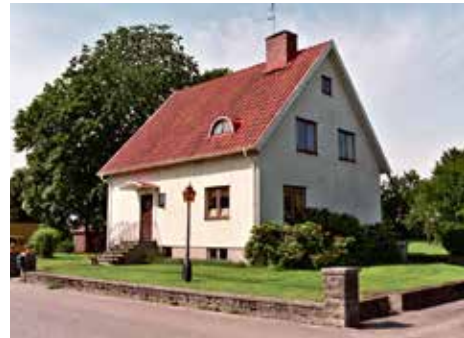
**289. Kv Kempen 2 Rosendalsgatan 3**

Bostadshus/egnahem beläget i sydöstra delen av tätorten, angränsande till ett mindre parkområde. Byggnaden är uppförd 1944 för köpman Pontus Eliasson. Den är byggd i trä, klädd med ljus spritputs och försedd med tidstypiska detaljer som smidesräcke, takkupa och tvådelade fönster. Villan omges av en stor trädgård med fruktträd och buskar. Det kulturhistoriska värdet motiveras av byggnadens välbevarade och ursprungliga utformning vilket gör fastigheten till en god representant för sin tid. Byggnaden ingår dessutom i den värdefulla bebyggelsemiljön runt kvarteret Kempen. (karta 44)

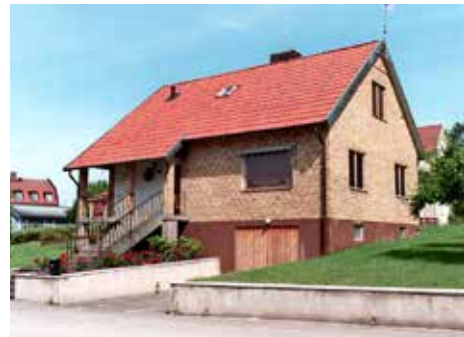
**290. Kv Kempen 6 Kempegatan 10 B**

Friliggande villa beläget på Kempegatan intill det numera rivna mejeriet. Byggnaden är uppförd 1960 och har en tidstypisk utformning med fasad i tegel, utdraget tak över entrén samt garage i källaren. Det kulturhistoriska värdet motiveras av den välbevarade utformningen, vilket gör fastigheten till en god representant för sin tid. Villan ingår dessutom i den värdefulla bebyggelsemiljön runt kvarteret Kempen. (karta 44)

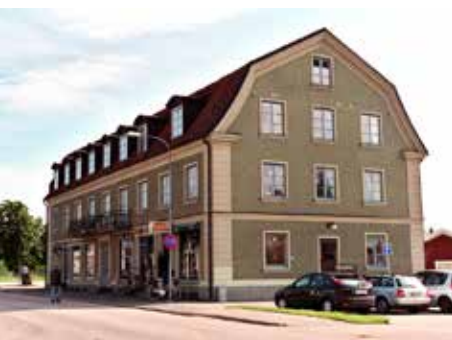
### 292. Kv Kempen 11 Drottninggatan 6

Före detta affärs- och handelsgård, centralt belägen längs med den gamla huvudgatan genom Vårgårda. Enligt uppgift består byggnaden av två hus som flyttades till platsen på 1870-talet. Den inrymde till en början S P Anderssons speceri- och diversehandel. Byggnaden är förlagd med gaveln mot gatan och var ursprungligen längre, men kapades i samband med att vägens sträckning förändrades. Idag rymmer byggnaden en restaurangrörelse och i samband med detta har en del förändringar gjorts. Byggnaden besitter trots detta ett kulturhistoriskt värde genom att den berättar om Vårgårda stationssamhälles historiska framväxt. Till värdet bidrar också att den är den enda bevarade handelsgården på orten. Byggnaden ingår i en värdefull bebyggelsemiljö i och runt kvarteret Kempen. (karta 44)

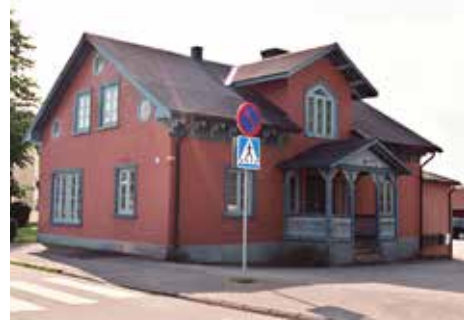
### 294. Kv Kempen 13 Järnvägsgatan 1

Före detta affärs- och bostadsfastighet belägen strax söder om järnvägen. Byggnaden är uppförd 1880 och har inrymt olika verksamheter genom åren, bland annat en cigarr- och pappershandel på 1940-50-talet. Huset är byggt i tegel, klätt med puts och har fint sågade snickeridetaljer i så kallade schweizerstil längs takfot och veranda. Stilmässigt bär den drag av den första stationsbyggnaden i samhället. Byggnaden har ett kulturhistoriskt värde genom den till stora delar välbevarade utformningen, samt ett lokalhistoriskt värde genom sin tidigare funktion som affärslokal. Byggnaden ingår i den värdefulla bebyggelsemiljön i och runt kvarteret Kempen. (karta 44)

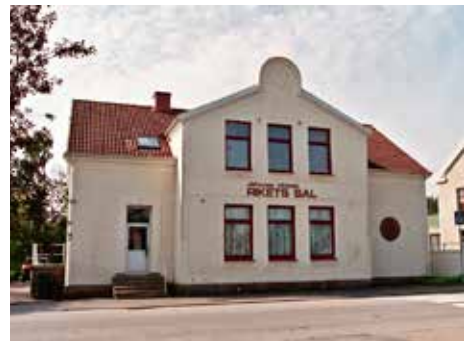
### 295. Kv Kempen 15 Järnvägsgatan 5

Före detta bankhus uppfört 1906 för Östra Kullings kreditbolag. 1917 såldes den vidare till AB Svenska lantmannens bank. Därefter har byggnaden bland annat använts som kommunalkontor och numera brukas den av Jehovas Vittnen. Den är uppförd i trä och är försedd med spritputs, medan fönsteromfattningar och andra dekorativa omfattningar är utförda i slätputs. Gatufasaden domineras av en framskjutande så kallad mittrisalit. På fastigheten finns även ett samtida uthus. Det kulturhistoriska värdet motiveras av byggnadens ursprungliga funktion och den till stora delar bevarade ursprungliga utformningen. Byggnaden har också en väl synlig, central placering utmed Järnvägsgatan, vilket bidrar till värdet. Byggnaden ingår i den värdefulla bebyggelsemiljön i och runt kvarteret Kempen. (karta 44)

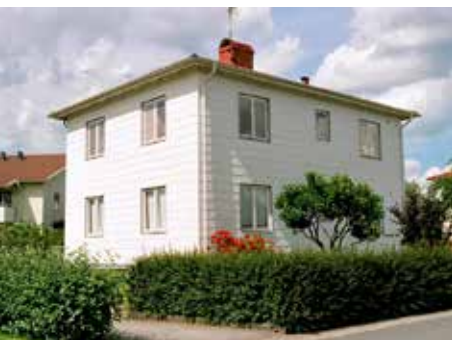
### 296. Kv Kempen 16 Järnvägsgatan 7 Ulriksdal

Flerfamiljshus i två våningar, beläget på Järnvägsgatan strax söder om järnvägen. Byggnaden uppfördes omkring 1885, men fick sitt nuvarande utseende vid en omfattande ombyggnad 1929. I byggnaden har Vårgårda telestation med expedition varit inrymda. Byggnaden har en tidstypisk 20-talskaraktär med symmetrisk, spritputsad fasad och valmat tak. På fastigheten finns ett samtida uthus. Byggnaden besitter ett kulturhistoriskt värde genom sin välbevarade tidstypiska utformning från 1929, samt genom sin tidigare funktion som telestation. Byggnaden har också en väl synlig, central placering utmed Järnvägsgatan, vilket bidrar till värdet. (karta 44)

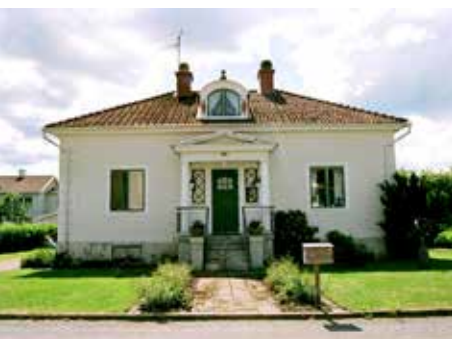
### 297. Kv Korpen 7 Marknadsgatan 16

Bostadshus i två våningar, beläget längs Marknadsvägen i ett bostadsområde nordost om centrum i Vårgårda. Byggnaden var liksom grannhuset reveterat från början, men kläddes med eternitplattor på 1970-talet. Bortsett från klädseln är byggnaden välbevarad med tidstypiska detaljer som balkong med sinuskorrigerad plåt, tvåluftsfönster samt tälttak. Byggnaden uppfördes 1947 åt en mejeriarbetare och innehöll då två lägenheter. Det kulturhistoriska värdet motiveras av den i stort sett välbevarade ursprungliga utformningen, vilket gör fastigheten till en god representant för sin tids byggnadsskick. Byggnaden ingår i den värdefulla bebyggelsemiljön längs Västergatan. (karta 45)

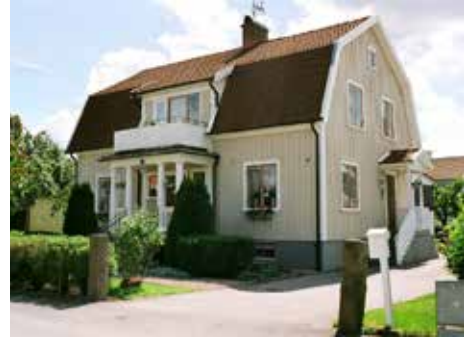
### 299. Kv Linnean 3 Västergatan 12

Friliggande bostadshus beläget längs Västergatan i ett bostadsområde nordväst om centrum i Vårgårda. Byggnaden uppfördes 1936 och inreddes med två lägenheter med tre rum och kök vardera. Byggnadens utformning har bibehållits sedan byggnadstiden och den besitter därför ett kulturhistoriskt värde. Byggnaden ingår i den värdefulla bebyggelsemiljön längs Västergatan. (karta 45)

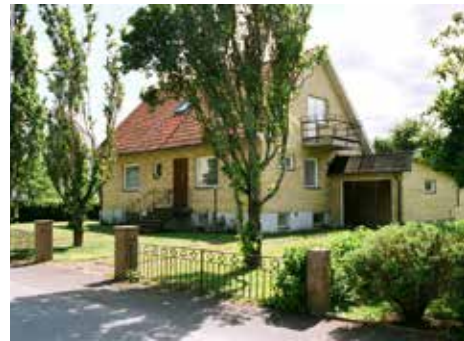
### 300. Kv Linnean 4 Västergatan 10

Friliggande villa belägen längs Västergatan, i ett bostadsområde nordväst om centrum i Vårgårda. Byggnaden är uppförd 1966 och har en tidstypiskt utformning med fasad i gult tegel, smidesräcken och rött tegeltak. Ett vidbyggt garage i tegel är troligen samtida. Byggnadens kulturhistoriska värde motiveras av den välbevarade exteriören och den tidstypiska karaktären, vilket gör den till en god representant för sin byggnadstyp. Byggnaden ingår i den värdefulla bebyggelsemiljön längs Västergatan. (karta 45)

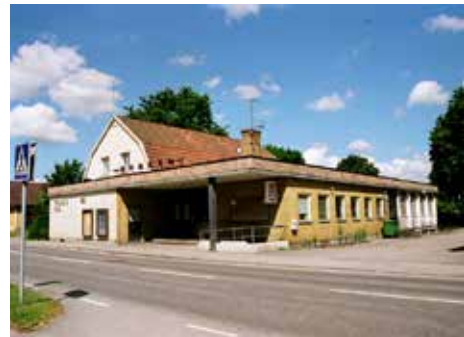
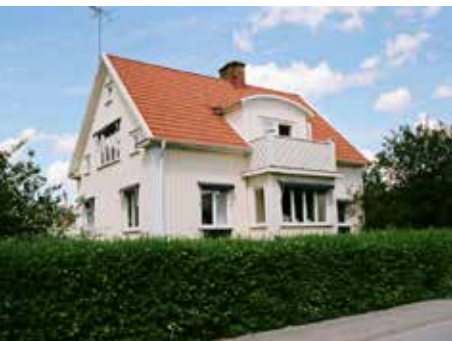
### 301. Kv Mjölaren 4 Folkets hus

Biograf- och folketshuslokal, centralt belägen öster om Centrumgatan. Byggnaden uppfördes ursprungligen 1923 och hette då Vårgårda kinematografteater. Biografen visade då endast stumfilmer men 1929 installerades en ljudfilmsanläggning. I mitten på 1960-talet byggde man till en stor entré och en ny samlingslokal. Byggnaden har genomgått vissa förändringar genom åren och det kulturhistoriska värdet är främst motiverat av byggnadens långa kontinuitet som biograf och föreningslokal. (karta 44)

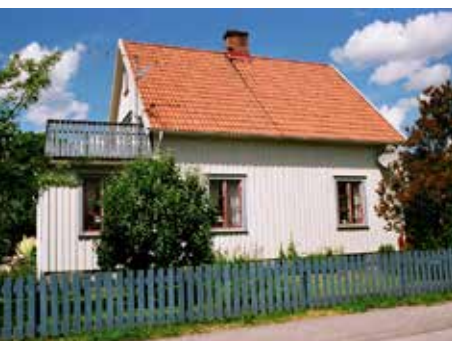
### 302. Kv Målaren 3 Kyrkogatan 3

Friliggande bostadshus beläget längs Kyrkogatan i ett bostadsområde nordväst om centrum i Vårgårda. Byggnaden uppfördes 1938 i trä i en tidstypisk utformning med utbyggd entré, tvådelade fönster samt ljus panel. På baksidan finns en tillbyggnad gjord på senare tid. Det kulturhistoriska värdet motiveras av den i stort sett välbevarade ursprungliga utformningen, och av att den är representativ för sin tids byggnadsskick. Byggnaden ingår i den värdefulla bebyggelsemiljön längs Kyrkogatan. (karta 45)

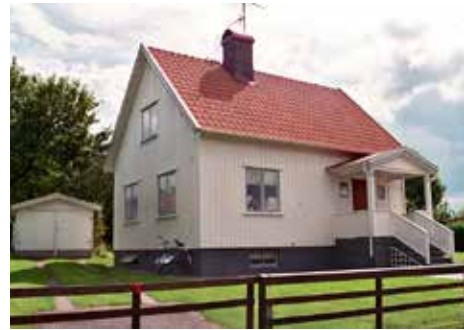
### 305. Kv Oxen 3 Fridhemsgatan 6

Bostadshus beläget i ett bostadsområde sydost om tätorten. Arbetarna på Vårgårda armaturfabriken fick förtur till att köpa tomter i området. Bostadshuset är ett kataloghus från Vetlandahus, uppfört 1950. Byggnaden har ett tidstypiskt utseende med kvadratisk grundform, hög källarsockel, träfasad och teglat sadeltak. Det kulturhistoriska värdet motiveras av byggnadens välbevarade och ursprungliga utformning, vilket gör fastigheten till en god representant för sin tid. (karta 47)

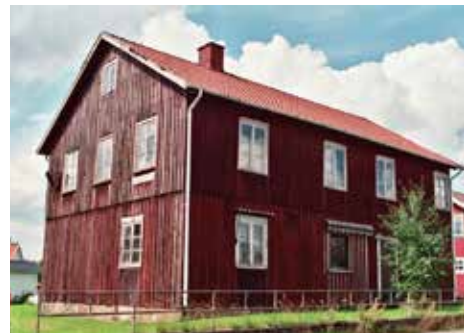
### 306. Kv Oxen 14 Boråsvägen 13

Före detta affärslokal och snickeri ”Fridhems möbler”, beläget intill Boråsvägen sydost om tätorten. Byggnaden uppfördes 1914 som möbelverkstad för Oskar Gustavsson som bedrev verksamhet i byggnaden under flera årtionden. Byggnaden intill låg tidigare på samma fastighet och uppfördes som bostad till familjen Gustavsson 1911. Familjen Gustavsson drev möbelsnickeri fram till 1946 då Stellan Berlin tog över. Byggnaden har genomgått vissa förändringar genom åren, bland annat har fönster och dörrar bytts ut. Trots detta besitter den ett visst kulturhistoriskt värde genom sin tidigare funktion som möbelsnickeri. (karta 47)

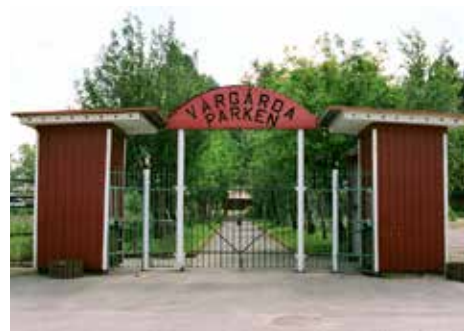
### 307. Kv Plåtslagaren 1 Vårgårdaparken

Vårgårda Folkets Park är belägen på Lilla Åberget i Gullhögen stax öster om tätorten. Parkföreningen bildades 1930 och året därpå byggdes festplatsen. Till en början fanns en friluftsteater med 280 sittplatser, servering och en skjutbana. 1963 gjordes en tillbyggnad och idag finns en åttakantig dansbana, tombolahall, cafébyggnad med personalutrymme, korvkiosk samt expedition på platsen. Parken hyrs ut till dans, teater, privata kalas, kurser med mera. Det kulturhistoriska värdet motiveras av byggnadernas funktion som festplats

och samlingsplats för många människor, och av att den är en viktig representant för en bebyggelsekategori som försvinner i allt snabbare takt. (karta 49)

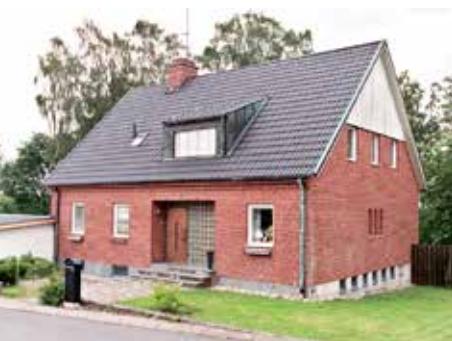
### 308. Kv Råven 7 Djupedalsvägen 13

Villa från 1957, belägen på Djupedalsvägen vid Hallabergets fot, nära Kullingsleden. Byggnaden har ett tidstypiskt utseende med tegelklädd fasad med gavelspets i träpanel, kvadratiska fönster, entrédörr i teak med sidoljus i form av glasbetong samt kvadratisk grundform. På fastigheten finns ett garage från 1960-talet samt ett äldre bevarat lusthus från 1930-talet. Det kulturhistoriska värdet motiveras av den välbevarade ursprungliga utformningen. (karta 47)

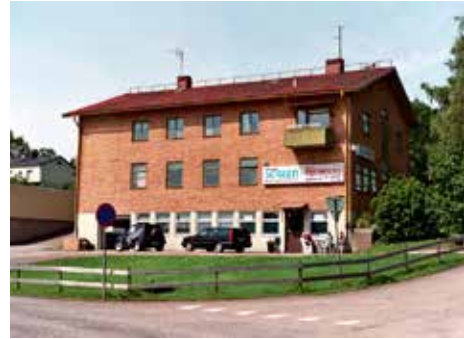
**309. Kv Smeden 3 Ågatan 19-21**

Före detta brandstation/tvätteri beläget i korsningen Strömgatan/Ågatan. Byggnaden uppfördes 1946 och innehöll kommunal tvättstuga och brandstation på nedre botten, medan översta våningen var inredd med bostäder åt brandbefälen. Byggnaden har även haft ett nu rivet slangtorkningstorn på ena gaveln. Det kulturhistoriska värdet motiveras av byggnadens ursprungliga funktion samt av dess tidstypiska utformning med tegelklädda fasader och putsad sockel. (karta 47)

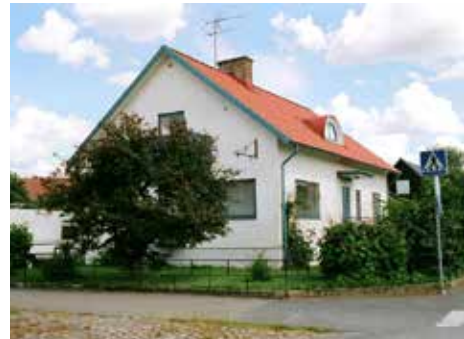
**310. Kv Solrosen 8 Västergatan 5**

Friliggande villa belägen längs Västergatan, i ett bostadsområde nordväst om centrum i Vårgårda. Byggnaden uppfördes 1946 åt en omnibussägare efter ritningar av byggnadsingenjör Sverker Welén. Byggnaden har en tidstypisk utformning med fasader klädda i ljus avfärgad puts på reveterad plankstomme, sadeltak, samt ett smidesräcke som omger tomten. Det kulturhistoriska värdet motiveras av den välbevarade ursprungliga utformningen, vilket gör fastigheten till en god representant för sin tids byggnadsskick. Byggnaden ingår i den värdefulla bebyggelsemiljön längs Västergatan. (karta 45)

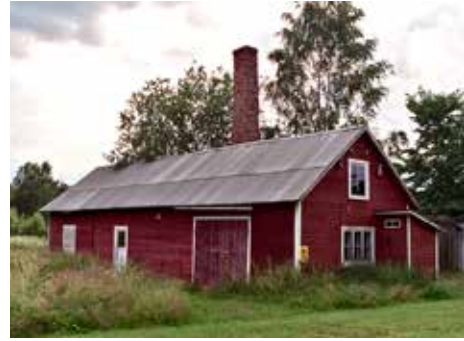
**315. Kv Städet 2**

Ekonomi- /industribyggnad belägen i centrala Vårgårda nära korsningen mellan järnvägen och bron över järnvägen (Kullingsleden). Sannolikt uppförd som panncentral till Vårgårda nya handelsträdgård där bland annat tomater och gurkor odlades i fyra växthus vid 1900-talets mitt. Panncentralen, som har en hög skorsten och rödmalad liggande panel, är idag det enda bevarade spåret av handelsträdgården. Att döma av texten om Vårgårda nya handelsträdgård i "Sveriges bebyggelse" kan den vara byggd under 1930-talet. Byggnaden är av lokalhistoriskt intresse då den vittnar om en näringsverksamhet som idag är försvunnen. (karta 46)

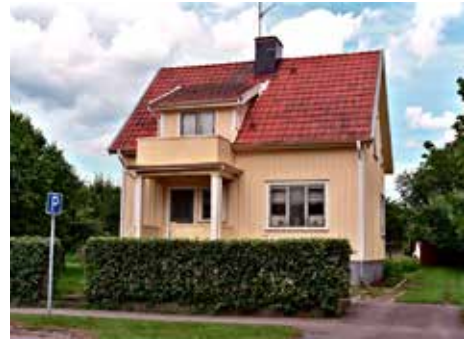
**316. Kv Svärdsliiljan 14 Torggatan 21**

Bostadshus/egnahem beläget i ett villaområde väster om centrum. Byggnaden är uppförd 1943 för den före detta lantbrukaren Axel Andersson. Byggnaden har kvar sin tidstypiska prägel med ljust avfärgad träpanel, lertegelklätt sadeltak, två- och tredelade fönster med smäckra profiler, och pelare som bär upp balkongen. Byggnaden är ett fint exempel på alla de egna hem som började uppföras på 1930-40-talet. Byggnaden besitter ett kulturhistoriskt värde genom sin välbevarade och ursprungliga utformning. (karta 46)

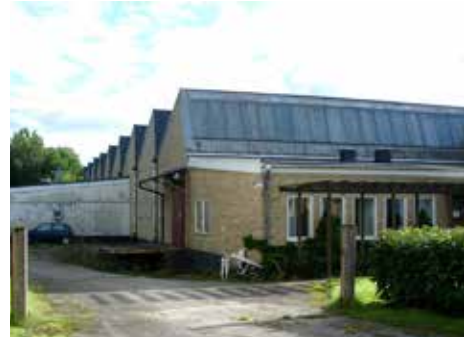
### 321. Kv Vitsippan 13 Hobergsvägen 2

Fabriksanläggning belägen strax väster om tätorten. Uppförd under senare hälften av 1940-talet som filialfabrik för AB Svenskt Konstsilke. Kring år 1950 fanns ca 100 anställda som arbetade med tvinning och spolning av rayonsilke. Cellplasttillverkaren Sundolitt tog sedan över lokalerna 1968. Fabriksbyggnaden, som har fasader i gult tegel, försågs på karaktäristiskt vis med sågtandat tak och överljus från fönster som vetter åt norr. Idag används byggnaden som lager av företaget Poly-produkter som producerar plastrep. Enligt uppgift har den ursprungliga fabrikslokalen byggts till på 70-talet och omkring år 1990. På fastigheten finns ett flertal andra byggnader, bland annat ett boningshus från 1949 och två samtida transformatorstationer. Anläggningen har kvar delar av sin ursprungliga prägel och besitter ett kulturhistoriskt värde, inte minst som en industrihistoriskt intressant symbol för de textilindustrier som under 1900-talets mitt sysselsatte en förhållandevis stor del av samhällets befolkning. (karta 46)

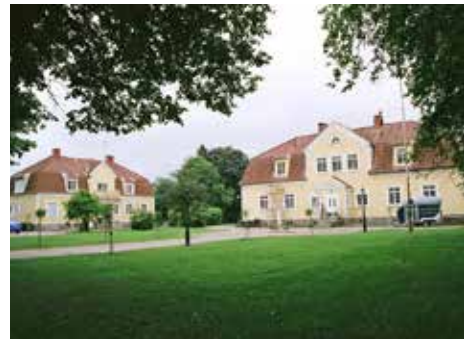
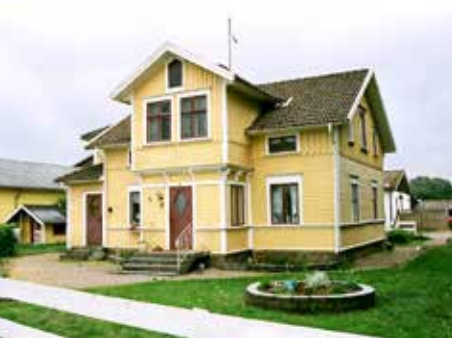
### 322. Kv Vitsippan 19 Hobergs skola Hobergsvägen 6

Hobergsskolan, belägen längs med Hobergsvägen väster om tätorten. Byggnaderna uppfördes av Kullings-Skövde kommun 1921 som folkskola och lärarbostad. De fick en tidstypiskt klassicistisk utformning med putsade fasader avfärgade i gult med vita detaljer, frontespis, brutet tak samt fönsterkupor. 1947 moderniserades skolbyggnaden som därefter var inredd med sex lärosalar, materialrum samt slöjdsal. Lärarbostaden renoverades 1936 och delades då in i fyra lägenheter. Byggnaderna har bevarats väl utvändigt och har höga kulturhistoriska värden. De är av arkitektoniskt intresse och besitter höga lokalhistoriskt värden genom den kontinuerliga användningen för undervisningsändamål. (karta 46)
