Uppdrag: Geoteknisk utredning för ny detaljplan Fagrabo Väst, Vårgårda

Projekterings PM Geoteknik

Datum: 2021-03-05

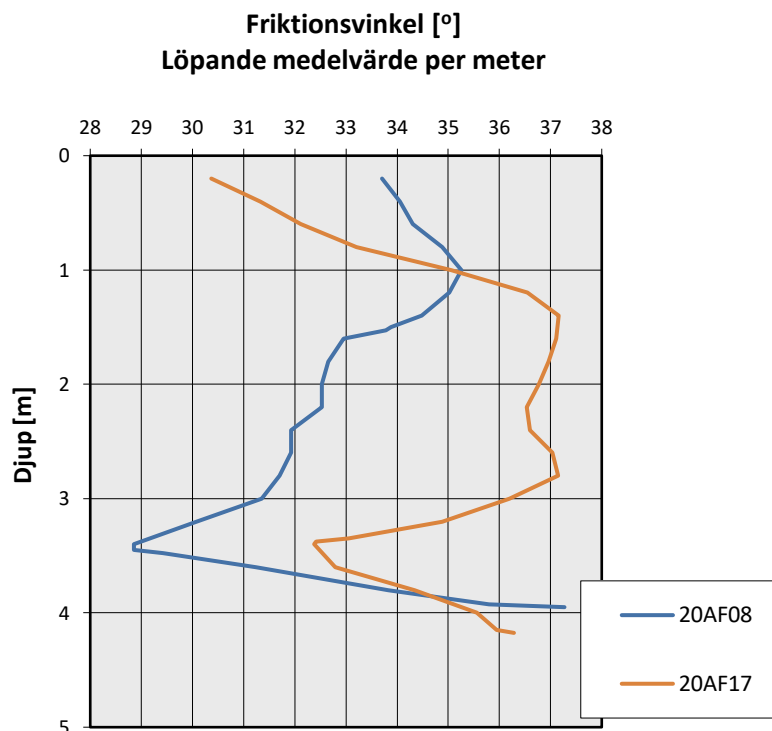
Figur 5.4 Sammanställning friktionsvinkel utvärderad från hejarsondering

Friktionsvinkeln har utvärderats från utförda hejarsoneringar. Utvärderad friktionsvinkel i varierar mellan ca 31° och 37°, se Figur 5.4.
