# KONSEKVENSANALYS AV PÅVERKADE NATURVÄRDEN I SAMBAND MED NY DETALJPLAN, SAMT FÖRSLAG PÅ KOMPENSATIONSÅTGÄRDER

Området Fagrabo, norr om Vårgårda, är kommunens stora utbyggnadsområde under kommande år. Ett planprogram har tagits fram för hela området, och kommunen arbetar nu med en ny detaljplan inom området. Arbetet med den aktuella detaljplanen har initierats av Vårgårda kommun och bedrivs utifrån planprogrammets intentioner. Syftet med planen är att möjliggöra ny bostadsbebyggelse och kompletterande service i Vårgårda tätort.

Detaljplanen berör ett antal utpekade naturvärden (WSP, 2017, 2021). Som underlag till planprocessen har WSP därför sammanfattat de berörda naturvärdena samt tagit fram förslag på ekologisk kompensation. Resultatet av detta arbete beskrivs i detta PM.

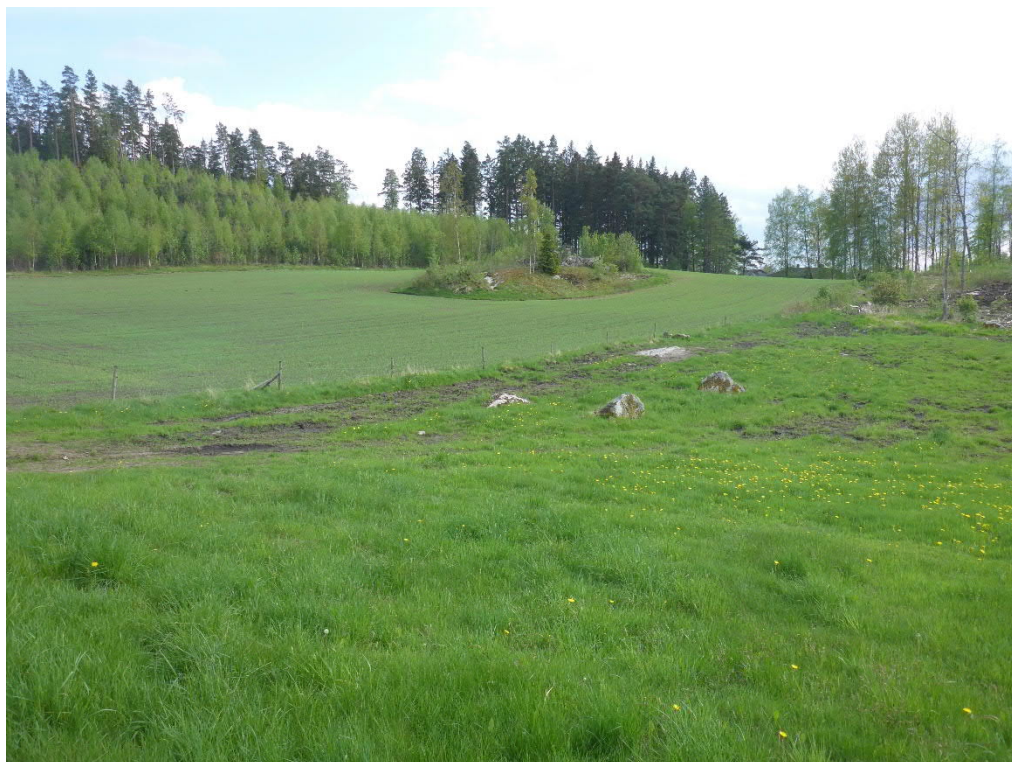
Två naturvärdesobjekt från naturvärdesinventeringen år 2017 bedömdes inte längre ha naturvärden i den senaste inventeringen från 2021, beroende på påverkan från skogsbruk och upphörd hävd samt igenväxning. Objekten utgörs av en åkerholme (FAGR\_YT\_04) och en mindre betesmark (FAGR\_YT\_07).

Figur 2. Vy över de två naturvärdesobjekt från inventeringen 2017 (FAGR\_YT\_07 i framkant och FAGR\_YT\_04 i bakkant i bild) som inte längre bedömdes ha naturvärden.

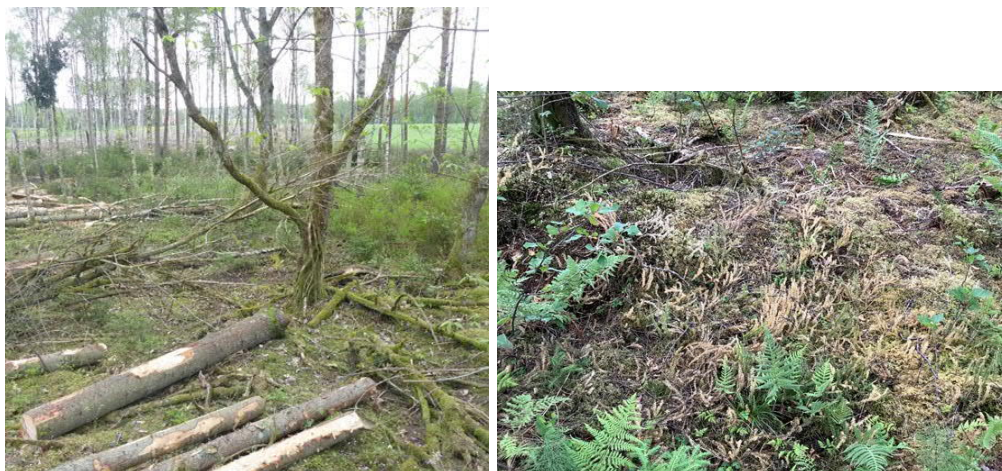
I norra delen av planområdet fanns i inventeringen från 2017 ett olikåldrigt lövskogsområde (objekt 4, tidigare FAGR\_YT\_06) med ganska gott om liggande död ved. Lövskogsområdet bedömdes då ha påtagliga naturvärden. I naturvärdesinventeringen från 2021 nedklassades området till vissa naturvärden på grund av att området avverkats där all gran och tall huggits ut (ev. åtgärd mot granbarkborre). Artvärdet bedömdes som obetydligt i och med att bland annat lopplummer och majoritet av förekomsten av revlummern var utgångna. Samt på grund av den störning som avverkning medfört för arterna i området. Biotopvärdet bedömdes som visst i och med förekomst av död ved (numera solbelyst), grövre alm samt fuktigt lokalklimat i slänten.

Figur 3. Bilder över naturvärdesobjekt 4 (FAGR\_YT\_06) från år 2021.

Föreslagen utformning av detaljplanen gör att en betydande del av lövskogsområdet i nordost (naturvärdesobjekt 4, tidigare FAGRA\_YT\_06) försvinner. Påverkan på lövskogsdelen är så pass betydande att hela ytan bedöms förlora sina naturvärden.

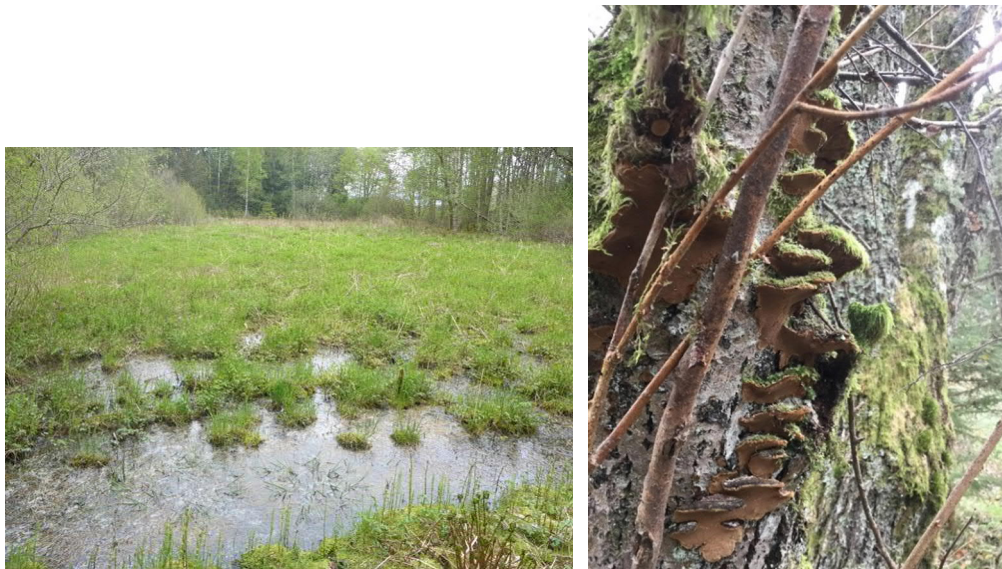
I angränsande planområdet i sydost finns en mindre våtmark som ligger i en lågpunkt i skogen (Objekt 3, tidigare FAGR\_YT\_11), se Figur 1. Våtmarken domineras av älggräs, bredbladiga gräs, knapptåg och starr, bl.a. hundstarr. Även gåsört, sprängört, åkermynnta, vattenklöver (sparsamt), ängssyra och träjon förekommer. I västra delen av ytan finns ett otydligt kransdike med utlopp i norr. Hydrologin är därmed delvis negativt påverkad. Runt våtmarken finns gott om gammal sälg och bestånd med annan *Salix sp.* Området bedöms vara en viktig insektsbiotop, särskilt i och med förekomsten av så mycket gammal sälg som är ett viktigt trädslag för många insekter, särskilt under våren. Området bedömdes motsvara påtagligt naturvärde, vilket är en uppklassning från inventeringen 2017, bl.a. beroende på nya artfynd.

Figur 4. Foton över objekt 3 (tidigare FAGR\_YT\_11) som visar öppna våtmarken, brynzonen samt sälgticka på sälg.

Fuktiga sänkan i öster (naturvärdesobjekt 3, tidigare FAGRA\_YT\_11) kan komma att påverkas av planerad exploatering. Främst bedöms ytan bli torrare på grund av

minskad avrinning. Eventuellt kan påverkan kompenseras genom att avleda visst dagvatten till området.

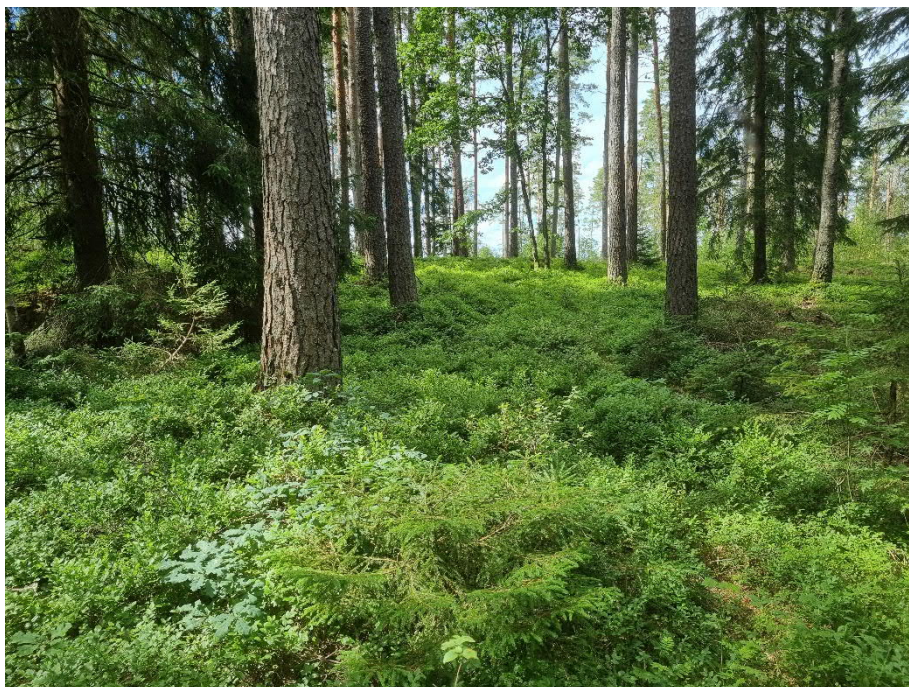
Centralt i området avgränsades en tallskog med påtagliga naturvärden (Objekt 5), se Figur 1. Skogen bedömdes ha obetydliga biotopvärden pga. avsaknad av bland annat död ved och större träd. Skogen är istället utpekad för sina artvärden, i och med en god förekomst av knärot och revlumner.

Figur 5. Vy över naturvärdesobjekt 5, en tallskog med god förekomst av bland annat knärot och revlumner.

Det största intrånget består i att en betydande del av naturvärdesobjekt 5 försvinner, totalt ca hälften av de 1,3 hektaren (0,67 hektar försvinner), se Figur 13. Detaljplanen har dock undantagit delområdet inom naturvärdesobjekt 5 där knärotsförekomsten finns, vilket utgör objektets största värde. Denna del kommer att planläggas som naturmark. Objektet är endast utpekad för sina artvärden.

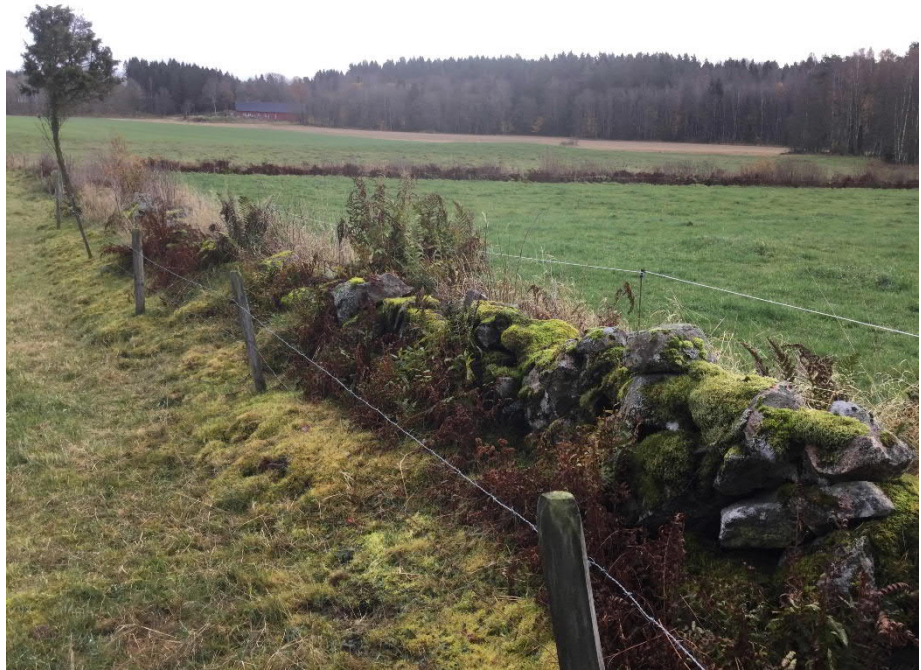
Figur 7. Foto på stenmur med ID 9 (FAGR\_LINJ\_03).

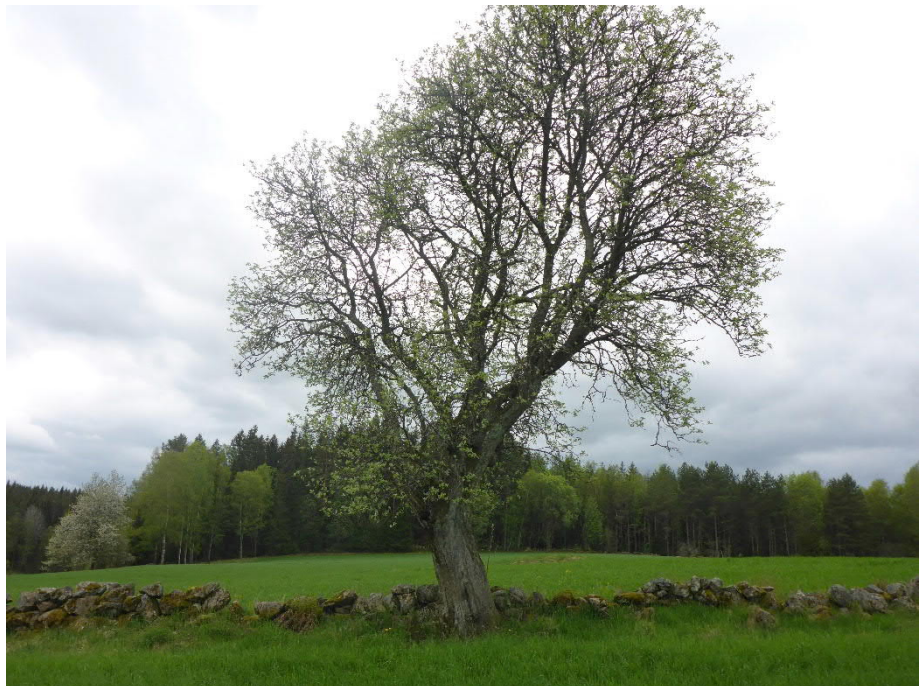
Figur 8. Stenmuren med ID 2 (FAGR\_LINJ\_04) utgörs av en stenmur i solbelyst läge med en gammal oxel.

Mitt i ett långsträckt odlingsröde i nordöstra delen står en gammal oxel, ca 85 cm i diameter (Figur 8). På trädet växer dussin tickor, dock ingen naturvårdsart.

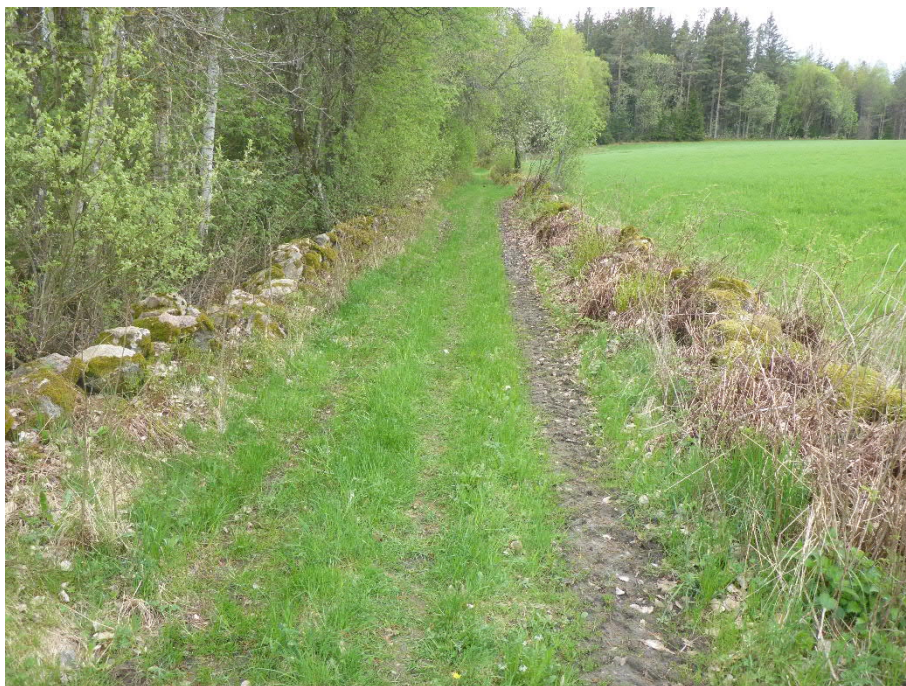
Stenmurarna med ID 4-7 är en så kallad fägata genom området (Figur 9). Det är svårt att avgöra skick och utbredning då den är väldigt övervuxen. Avbrott i stenmuren finns dock. Fägatan har en tydlig historik och struktur som kan vara bevarandevärd ur fler aspekter än naturmiljö.

Figur 9. Stenmurarna med ID 4-7 (FAGR\_LINJ\_05) utgörs av en trolig fågata genom området. Stenraderna är övervuxna vilket gör det svårt att avgöra hur intakt den är och om stenmuren finns på båda sidor hela sträckan.

Den mindre direkta påverkan som sker på utpekade stenmurar kompenseras genom att bygga på andra delar av stenmurar som är låga med de avlägsnade stenarna, samt genom att rensa upp den delvis överväxta fågatan från organiskt material och växter.

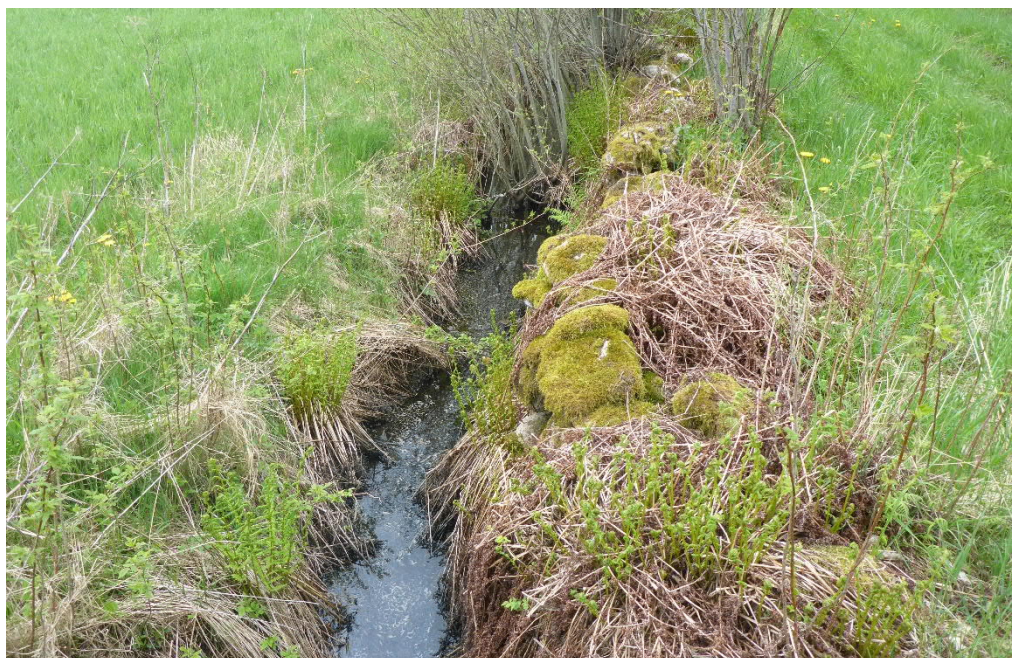
Figur 10. Bild över diket och stenmuren (ID 3 och 7), i nordöstra delen av planområdet.

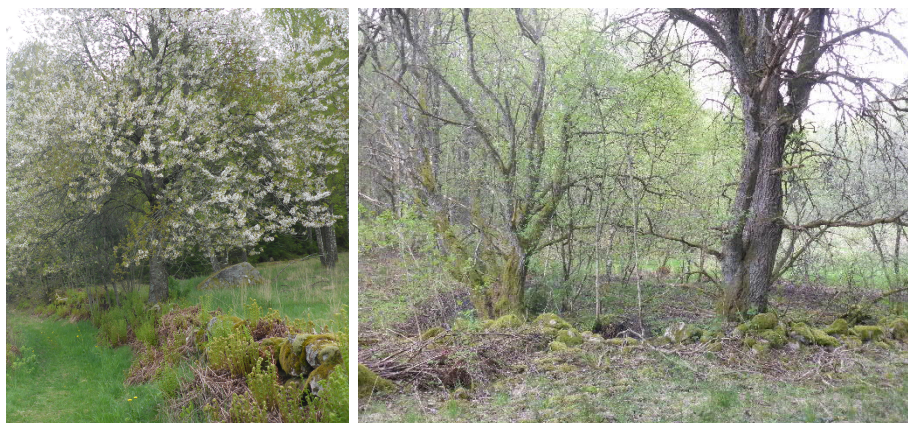
Planområdet berör ett antal grövre träd. Två av träden, två sälgar med stamdiameter på ca 100 cm, har bedömts utgöra så kallade särskilt skyddsvärda träd, vilket i jordbrukslandskap brukar vara träd som är väldigt gamla, väldigt grova (ofta över 1 m i diameter), eller har utvecklade håligheter.

De övriga träden består av fem sälgar (stamdiameter 50-70 cm), fyra almar (25-50 cm), ett fågelbär om 50 cm, en asp om 50 cm, en ek om 45 cm samt en tall med diametern 80 cm.

Figur 11. Foton på några av de träden som noterades inom inventeringsområdet. Till vänster ett fågelbär med diameter ca 50 cm, till höger två sälgar med stamdiameter 100 cm. I figur 8 syns en mycket grov oxel med stamdiameter 85 cm.

Flera grova träd kommer att påverkas negativt av detaljplanen. De två särskilt skyddsvärda sälgarna ligger i kanten av kvartersmark och riskerar att påverkas

negativt av schakt och utfyllnad men också när området öppnas upp och hydrologin förändras. Sannolikt kommer dessa träd att dö, kanske inte omedelbart men sannolikt inom närtid. Alla almar och en sälg inom naturvärdesobjekt 4 står där det planeras för kvartermark och kommer därför behöva tas bort. Övriga träd i form av sälg, tall, fågelbär, ek och asp bedöms kunna bevaras intill bebyggelsen. Dessa trädarter fungerar bra som solitärer i mer öppet landskap.

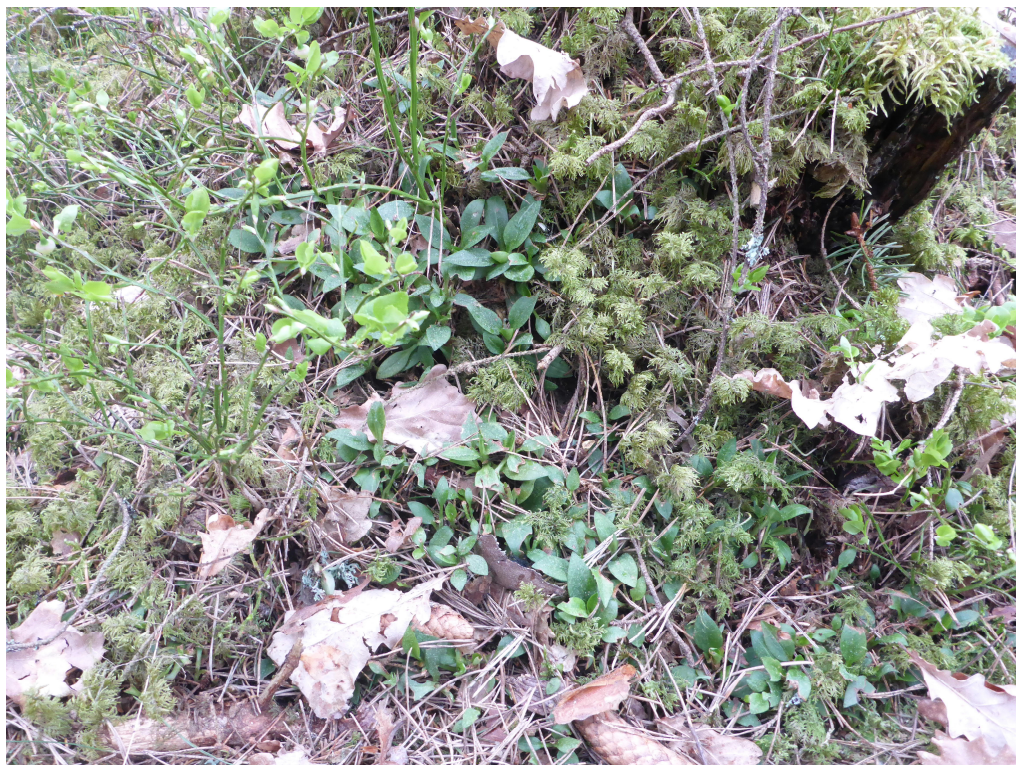
Knärot är rödlistad som sårbar (VU) samt är fridlyst enligt 8 § Artskyddsförordningen, precis som många andra orkidéer. Det innebär att det är förbjudet att plocka, gräva upp eller på annat sätt ta bort eller skada exemplar av växterna, och ta bort eller skada frön eller andra delar. Revlumner är inte rödlistad och är så pass vanlig att arten får anses ha en gynnsam bevarandestatus i Sverige och inom boreal region. Revlumner har missgynnats av det allt intensivare skogsbruket i Sverige, men är också fridlyst i syfte att förbjuda kommersiell plockning. Revlumner är skyddad enligt 9 § i Artskyddsförordningen, vilket innebär att det är förbjudet att gräva eller dra upp exemplar av växter med rötterna, eller plocka eller på annat sätt samla in exemplar av växter för försäljning eller andra kommersiella ändamål.

Figur 12. Foto över ena förekomsten av knärot (*Goodyera repens*) inom planområdet, denna med ca 150 rosetter.

Den större knärotspopulationen bevaras inom detaljplanen, med en buffertzona på minst 40 m mot alla väderstreck förutom norrut. Norrut finns redan idag ett hygge vilket gör att förutsättningarna inte bedöms förändras på grund av detaljplanen. Buffertzonen gör att kanteffekterna minimeras.

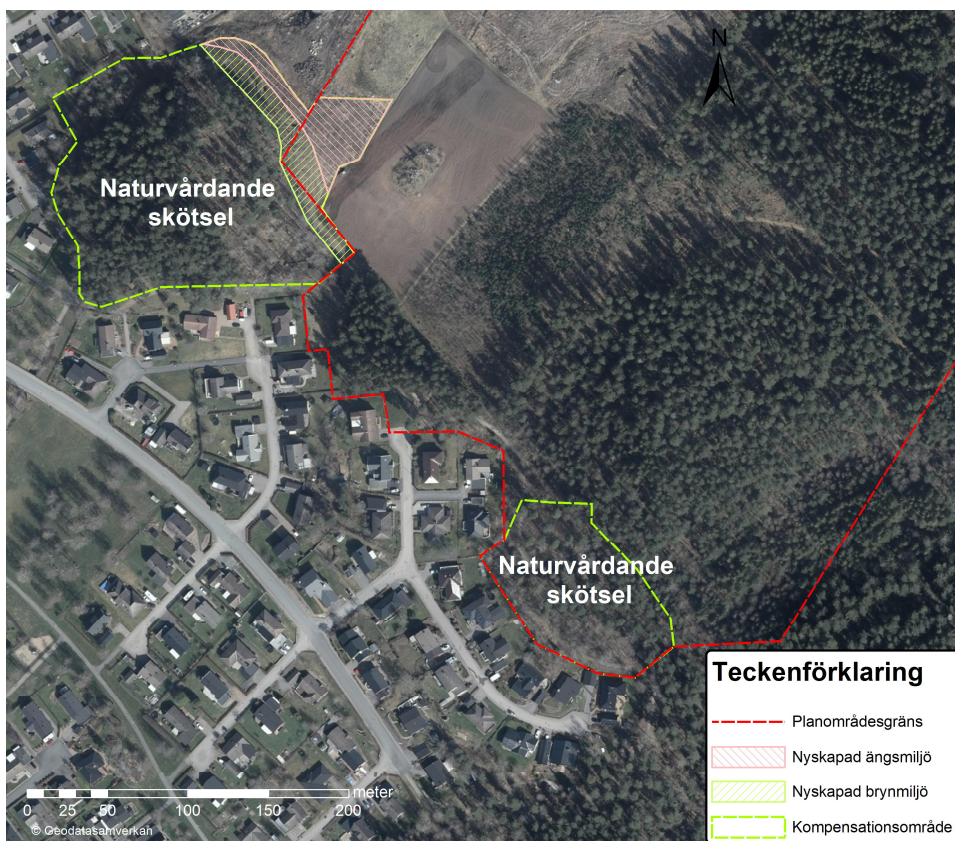
Kompensationsåtgärderna lokaliseras till två platser, dels till detaljplanens sydvästra hörn, samt till ett markområde strax utanför detaljplanen i sydväst som kallas "Galgbacken", och dels till naturvärdesobjekt 2 i detaljplanens södra del. Kompensationen har två komponenter, dels förstärkning av biologiska värdena inom skogarna genom naturvårdande skötsel och dels nyskapandet av bryn- och ängsmiljöer inom ett befintligt hygge. Se Figur 14 och för kompensationsåtgärdernas lokalisering.

Figur 14. Lokaliseringen av planerad ekologisk kompensation.

Åtgärden består i att nyskapa en flerskiktad och variationsrik brynmiljö, 10–20 m ut från skogen, i norra gränsen av skogsområdet på Galgbacken. Marken utgörs idag av hyggesmark efter att skogen avverkats under 2019-2020. Viss markberedning kommer att krävas innan brynmiljön etableras, men generellt bedöms nuvarande fältskikt samt eventuella stubbar kunna stå kvar.

Utanför brynmiljön, i området där en ny gång- och cykelväg planeras så etableras en örtrik ängsyta. Marken består idag även här av hyggesmark, och här krävs mer markberedning. Stubbar behöver dras bort, och nuvarande fältskikt behöver avlägsnas. Marken rensas på rötter, stenar och block och jämnas ut. Om ny jord behöver tillföras bör denna vara väl-dränerad och näringsfattig samt fri från invasiva arter. Men jordmånen får gärna vara tunn, vilket gynnar en torrängsflora som kräver mindre skötsel men som också gynnar insekter. Marken sås med en ängsfröblandning anpassad för den aktuella jordtypen. Frönas ursprung ska vara svenskt. Till exempel kan frön inhandlas från Pratensis AB eller Vegtech AB. Etablering av örtrik ängsmark behöver en intensiv etableringsskötsel med ogrärensning ca 3 gånger per år under de första åren.
